# TRIBUNALE DI CUNEO

Perizia dell'Esperto ex art. 568 c.p.c. Geom. Taricco Daniele, nell'Esecuzione Immobiliare 106/2025 del R.G.E.  
promossa da

- **Bene N° 1** - Casa a schiera a Sanfront (CN) - Via Antica Carpenetti n. 18
- **Bene N° 2** - Garage a Sanfront (CN) - Via Antica Carpenetti n. 18

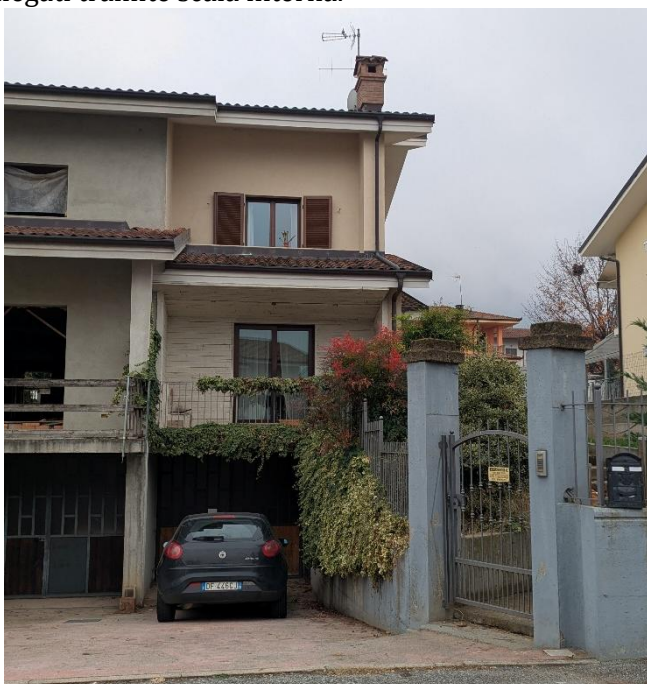
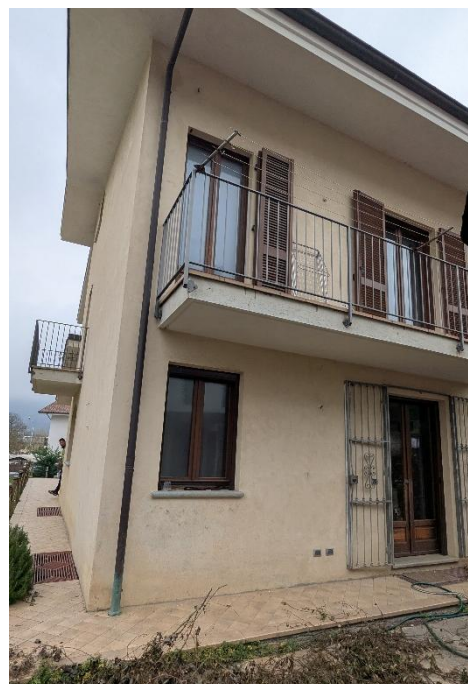
I beni in oggetto sono unità immobiliari situate all'interno di una casa a schiera libera su tre lati sviluppata su tre piani fuori terra, un piano sotterraneo ed area esterna pertinenziale. L'edificio in cui insistono i cespiti oggetto di pignoramento è una casa a schiera bifamiliare che risulta essere stata totalmente divisa ed in parte venduta a terzi. L'accesso al fabbricato avviene dalla strada comunale con un accesso pedonale dal quale è possibile accedere all'area esterna ed un accesso carrabile dal quale si accede al piano sotterraneo. Tutti i piani sono collegati tramite scala interna.

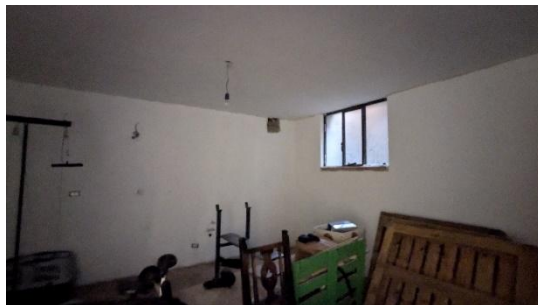
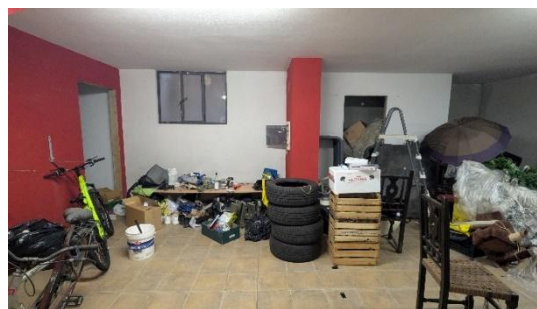
- Al piano interrato sono presenti un locale cantina, un ripostiglio ed un locale sgombero con scala di collegamento al piano terra. Il locale sgombero non presenta alcuna divisione (né tramezzi né arredi) che lo separino dall'autorimessa costituente il Bene n. 2. Esternamente è presente una rampa di collegamento tra i locali del piano interrato che dà accesso anche ad un locale centrale termica. I locali sono intonacati e tinteggiati con pavimentazione in Gres ceramico (ad eccezione del locale centrale termica con pavimentazione in battuto di cemento). L'altezza interna è pari a m 2,50 ed è presente l'impianto elettrico (Nel locale Cantina sono presenti delle predisposizioni di impianto elettrico ed idrico per eventuale installazione futura di una cucina). Le porte interne sono in legno tamburato (assenti), gli infissi esterni sono in metallo e vetro singolo;

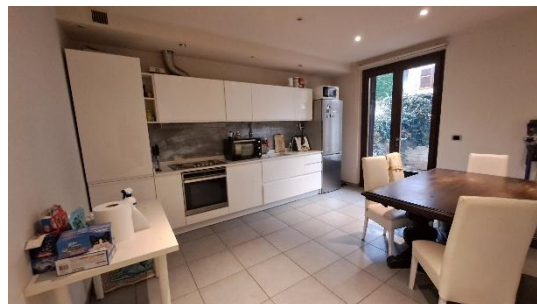
- Al piano terreno si trovano un ampio locale soggiorno, una cucina abitabile, un disimpegno ed un locale bagno (dotato di wc, bidet e doccia, il lavabo è installato nel locale disimpegno/antibagno). I locali sono intonacati e tinteggiati, la pavimentazione è in gres porcellanato, il bagno presenta rivestimenti gres porcellanato e la cucina presenta paraschizzi in vernice lavabile. I locali presentano altezza interna pari a m 2,70, sono presenti gli impianti elettrico, idrico sanitario e di riscaldamento con sistema radiante a pavimento (nel locale soggiorno è inoltre presente una predisposizione per stufa a legno o a pellet). Gli infissi esterni sono in legno e vetro doppio;

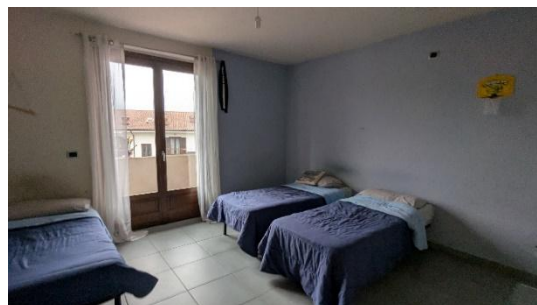
- Al piano primo sono presenti un disimpegno, n. 2 camere ed un bagno (dotato di lavabo, wc, bidet e doccia) oltre a n. 3 balconi. I locali sono intonacati e tinteggiati, la pavimentazione è in gres porcellanato, il bagno presenta rivestimenti gres porcellanato. I locali presentano altezza interna pari a m 2,70, sono presenti gli impianti elettrico, idrico sanitario e di riscaldamento con sistema radiante a pavimento. Gli infissi esterni sono in legno e vetro doppio;

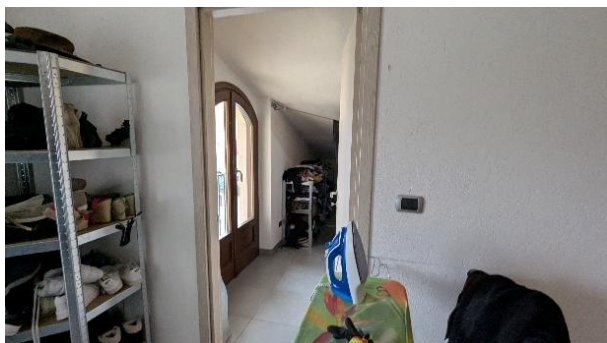
- Al piano secondo sono presenti un disimpegno, un locale sgombero ed un locale lavanderia. I locali sono intonacati e tinteggiati, la pavimentazione è in gres porcellanato, il locale lavanderia presenta rivestimenti in gres porcellanato. Il piano presenta altezza minima pari a circa m 1,00 ed altezza massima pari a circa m 2,75, sono presenti l'impianto elettrico ed idrico-sanitario. Gli infissi esterni sono in legno e vetro doppio.

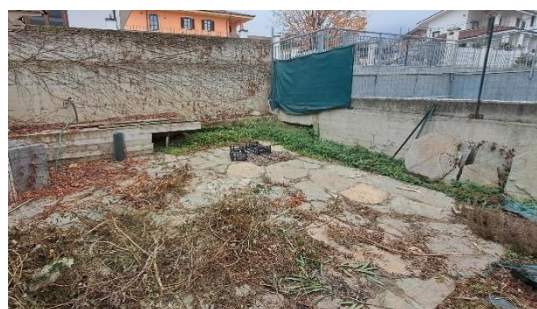
Completa l'unità immobiliare un'area esterne esclusiva in parte a marciapiede/portico ed in parte a giardino.

La proprietà in fase di sopralluogo ha comunicato malfunzionamenti dell'impianto di riscaldamento a pavimento probabilmente dovuto a ostruzioni calcaree nelle serpentine annegate nelle pavimentazioni ed il malfunzionamento dello scarico fognario.

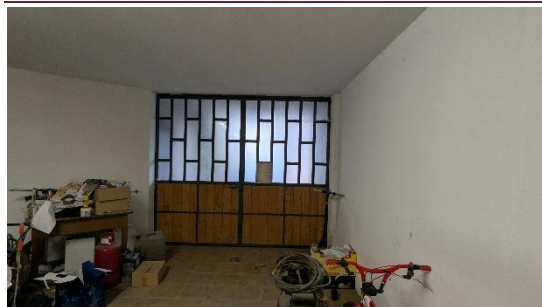
L'unità autorimessa in oggetto si sviluppa al piano interrato e presenta accesso dalla strada comunale tramite una piccola rampa insistente sul lotto in proprietà.

Il garage non presenta alcuna divisione (né tramezzi né arredi) che lo separino dal locale sgombero facente parte del Bene n.1. Il locale è intonacato e tinteggiato con pavimentazione in Gres ceramico. L'altezza interna è pari a m 2,50 ed è presente l'impianto elettrico. Il portone di accesso è di tipo a due ante in metallo e legno.
