Fallimento: n. 1218/2004 xxxxxxxxxxxxxxxxxxxx dichiarato il 22/12/2004

Relazione di stima Lotto n. 3 e parere sull'offerta di xxxxxxxxxxxx

**Relativa ai beni immobili ad uso ufficio siti nel Comune di Roma, alla via Vito Giuseppe Galati n. 50, 54, 56
identificati al Catasto Fabbricati al foglio 769 sub 4, 27, 28 cat. A/10.**

L'ESPERTO STIMATORE
arch. Luisa CANNAVACCIUOLO
via Monte Zebio, 40 - 00136 ROMA
Iscritta all'Ordine degli Architetti di Roma n. 21906

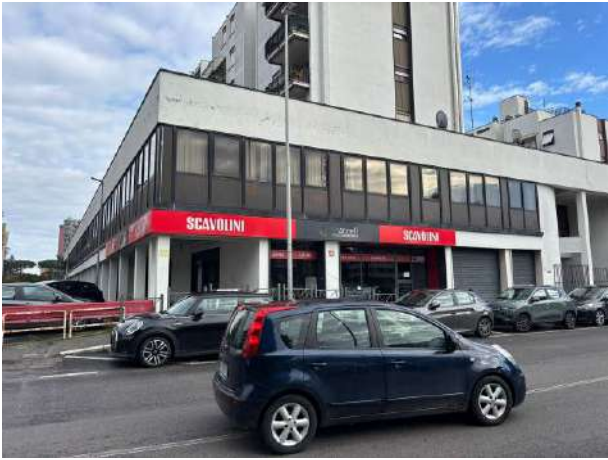
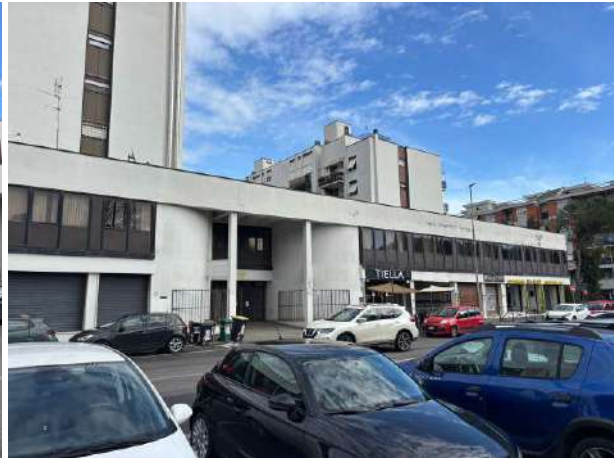
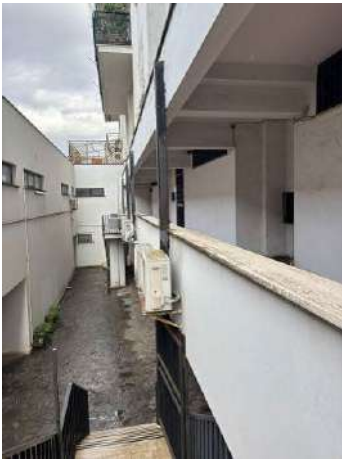
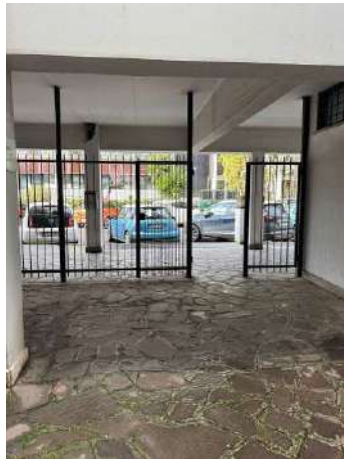
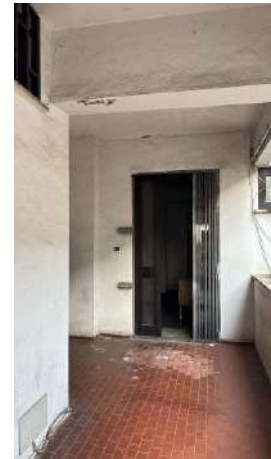
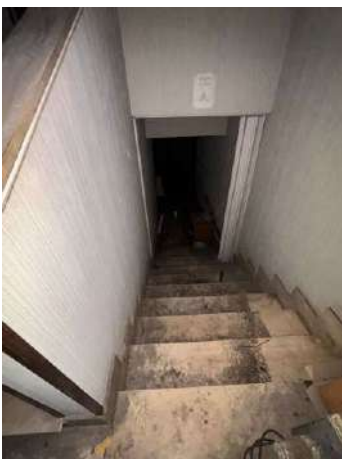
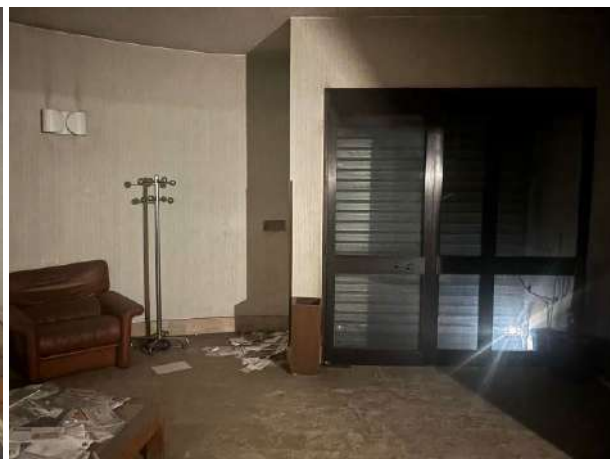
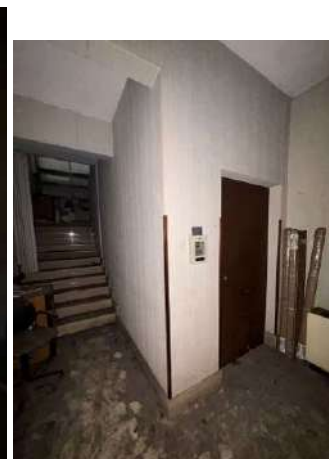
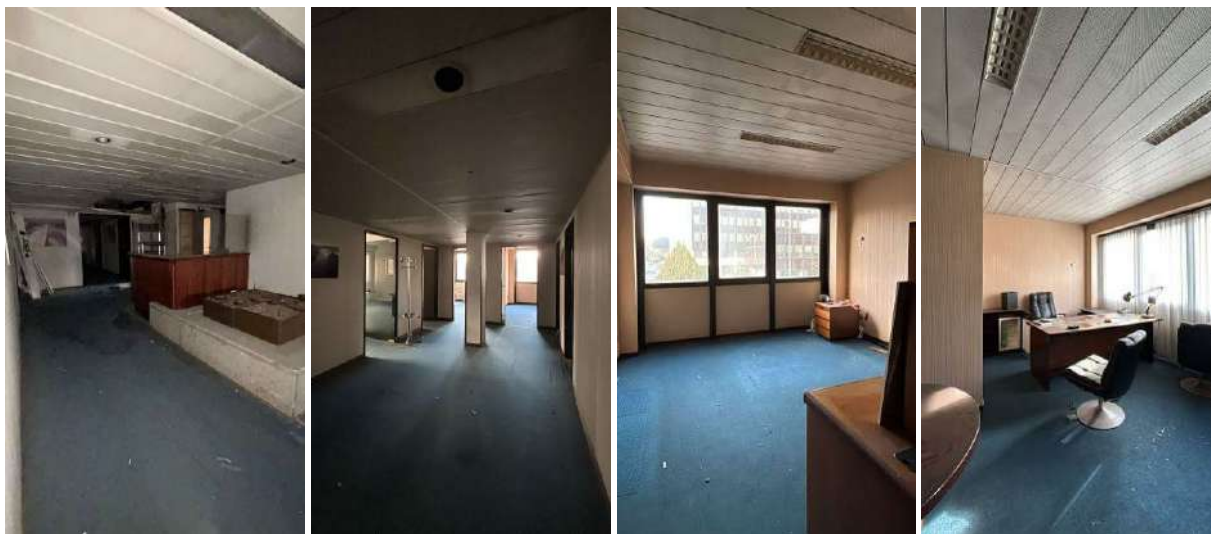
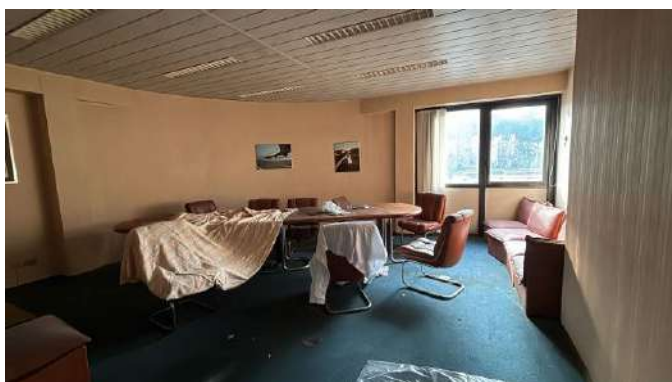
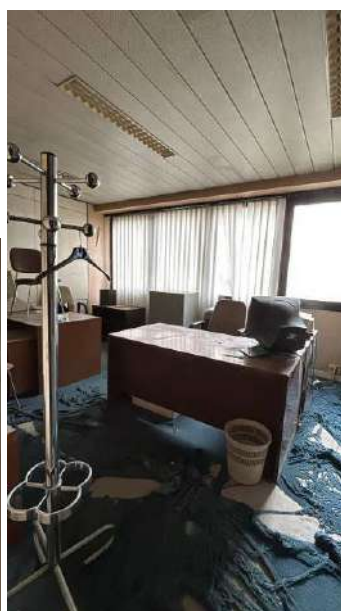
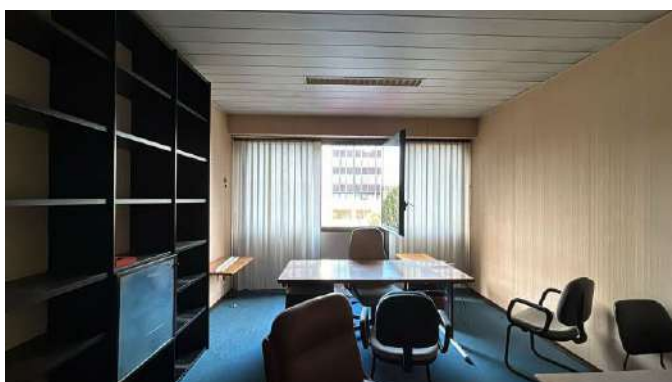
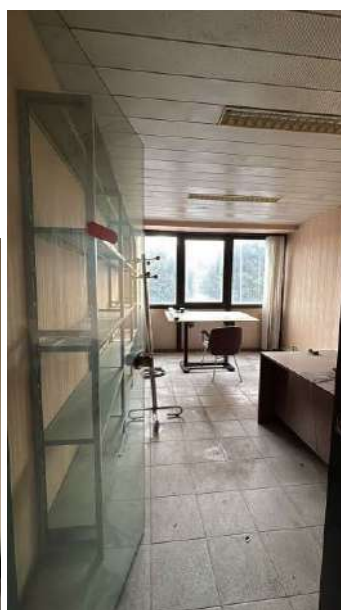
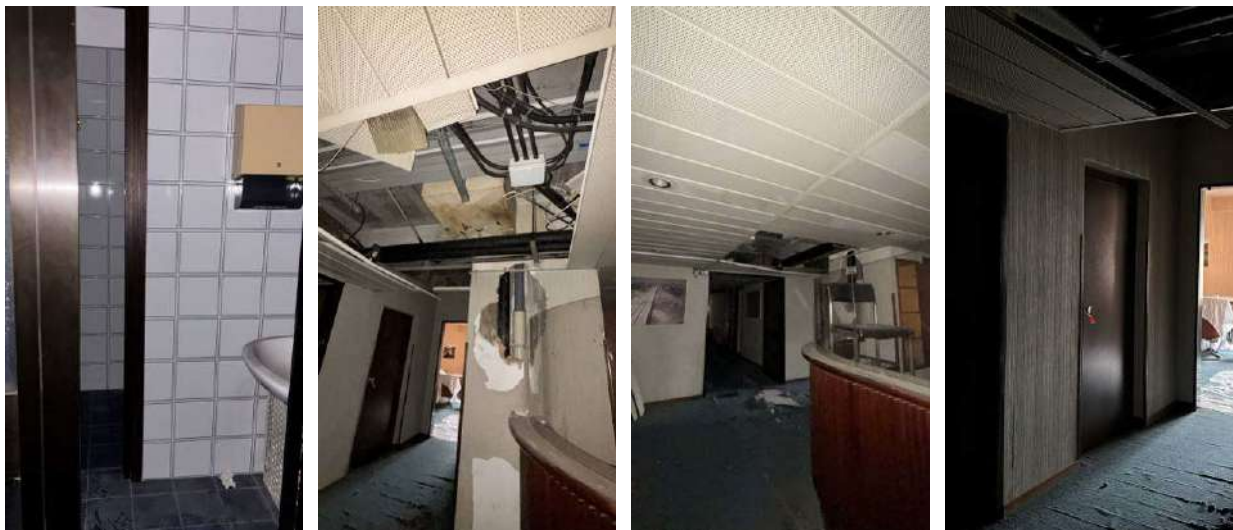
Il piano primo ospita gli uffici, i servizi igienici ed i locali tecnici, così come meglio dettagliato nei grafici di rilievo a firma della scrivente e allegati alla perizia. Gli ambienti sono di varie dimensioni e divisi tra loro tramite pareti, le porte sono in parte in vetro trasparente ed in parte in legno tamburato; i prospetti esterni sono caratterizzati da serramenti in alluminio e rivestimenti con pannellature prefabbricate per destinazione direzionale. In corrispondenza dell'ingresso privato n. 3 (come identificato negli elaborati grafici a firma della scrivente), è installata una scala retrattile in ferro con relativa botola, che consente l'accesso al lastrico solare di copertura. La pavimentazione in ceramica risulta parzialmente ricoperta da una moquette in stato di decomposizione, deteriorata dalle infiltrazioni meteoriche provenienti dalla copertura ammalorata, di cui si fornirà dettaglio in seguito.

Il controsoffitto lamellare a doghe metalliche, presente in tutti gli ambienti ad eccezione dei bagni e servizi, alloggia l'impianto di climatizzazione ad aria (completo di griglie di aerazione) e i corpi illuminante rettangolari. L'impianto elettrico ed idrico sono di tipo sotto

L'immobile versa attualmente in un mediocre stato conservativo, conseguenza diretta del protratto inutilizzo degli ultimi vent'anni; tale condizione impone un intervento di ristrutturazione integrale, che includa necessariamente il rifacimento completo della dotazione impiantistica.

Come riscontrato durante il sopralluogo e documentato nel corredo fotografico, l'immobile risulta attualmente ingombro di arredi e attrezzature d'ufficio. Tali beni, essendo rimasti in stato di abbandono per oltre vent'anni, sono da considerarsi totalmente obsoleti e non più riutilizzabili. Per il completo ripristino dello stato dei luoghi, si è reso necessario acquisire un preventivo di spesa per lo sgombero e lo smaltimento dei materiali, il cui importo ammonta a € 38.740,00 oltre IVA (per un totale di € 47.262,80). Tale onere è stato pertanto computato in detrazione diretta dal valore di stima finale dell'immobile.

In quest'ottica, si è ipotizzato un recupero edilizio volto a mantenere l'attuale configurazione funzionale di ufficio, prevedendo un investimento unitario di 900,00 €/mq. Tale importo (pari a circa € 835.000,00), stimato in una fascia di costo medio-alta per la specifica destinazione d'uso, è da considerarsi comprensivo anche degli oneri legati alle necessarie pratiche amministrative, urbanistiche e catastali e nuovo Docfa.

Tale costo di ristrutturazione è stato applicato in detrazione dal valore di stima finale, determinato tramite un'analisi comparativa con immobili analoghi per caratteristiche e ubicazione. Il valore di mercato è stato quindi calcolato sulla base di quotazioni al metro quadro per unità tipologicamente affini e ricadenti nella medesima zona, procedendo successivamente allo scomputo dei costi necessari al ripristino per giungere al valore nello stato di fatto.

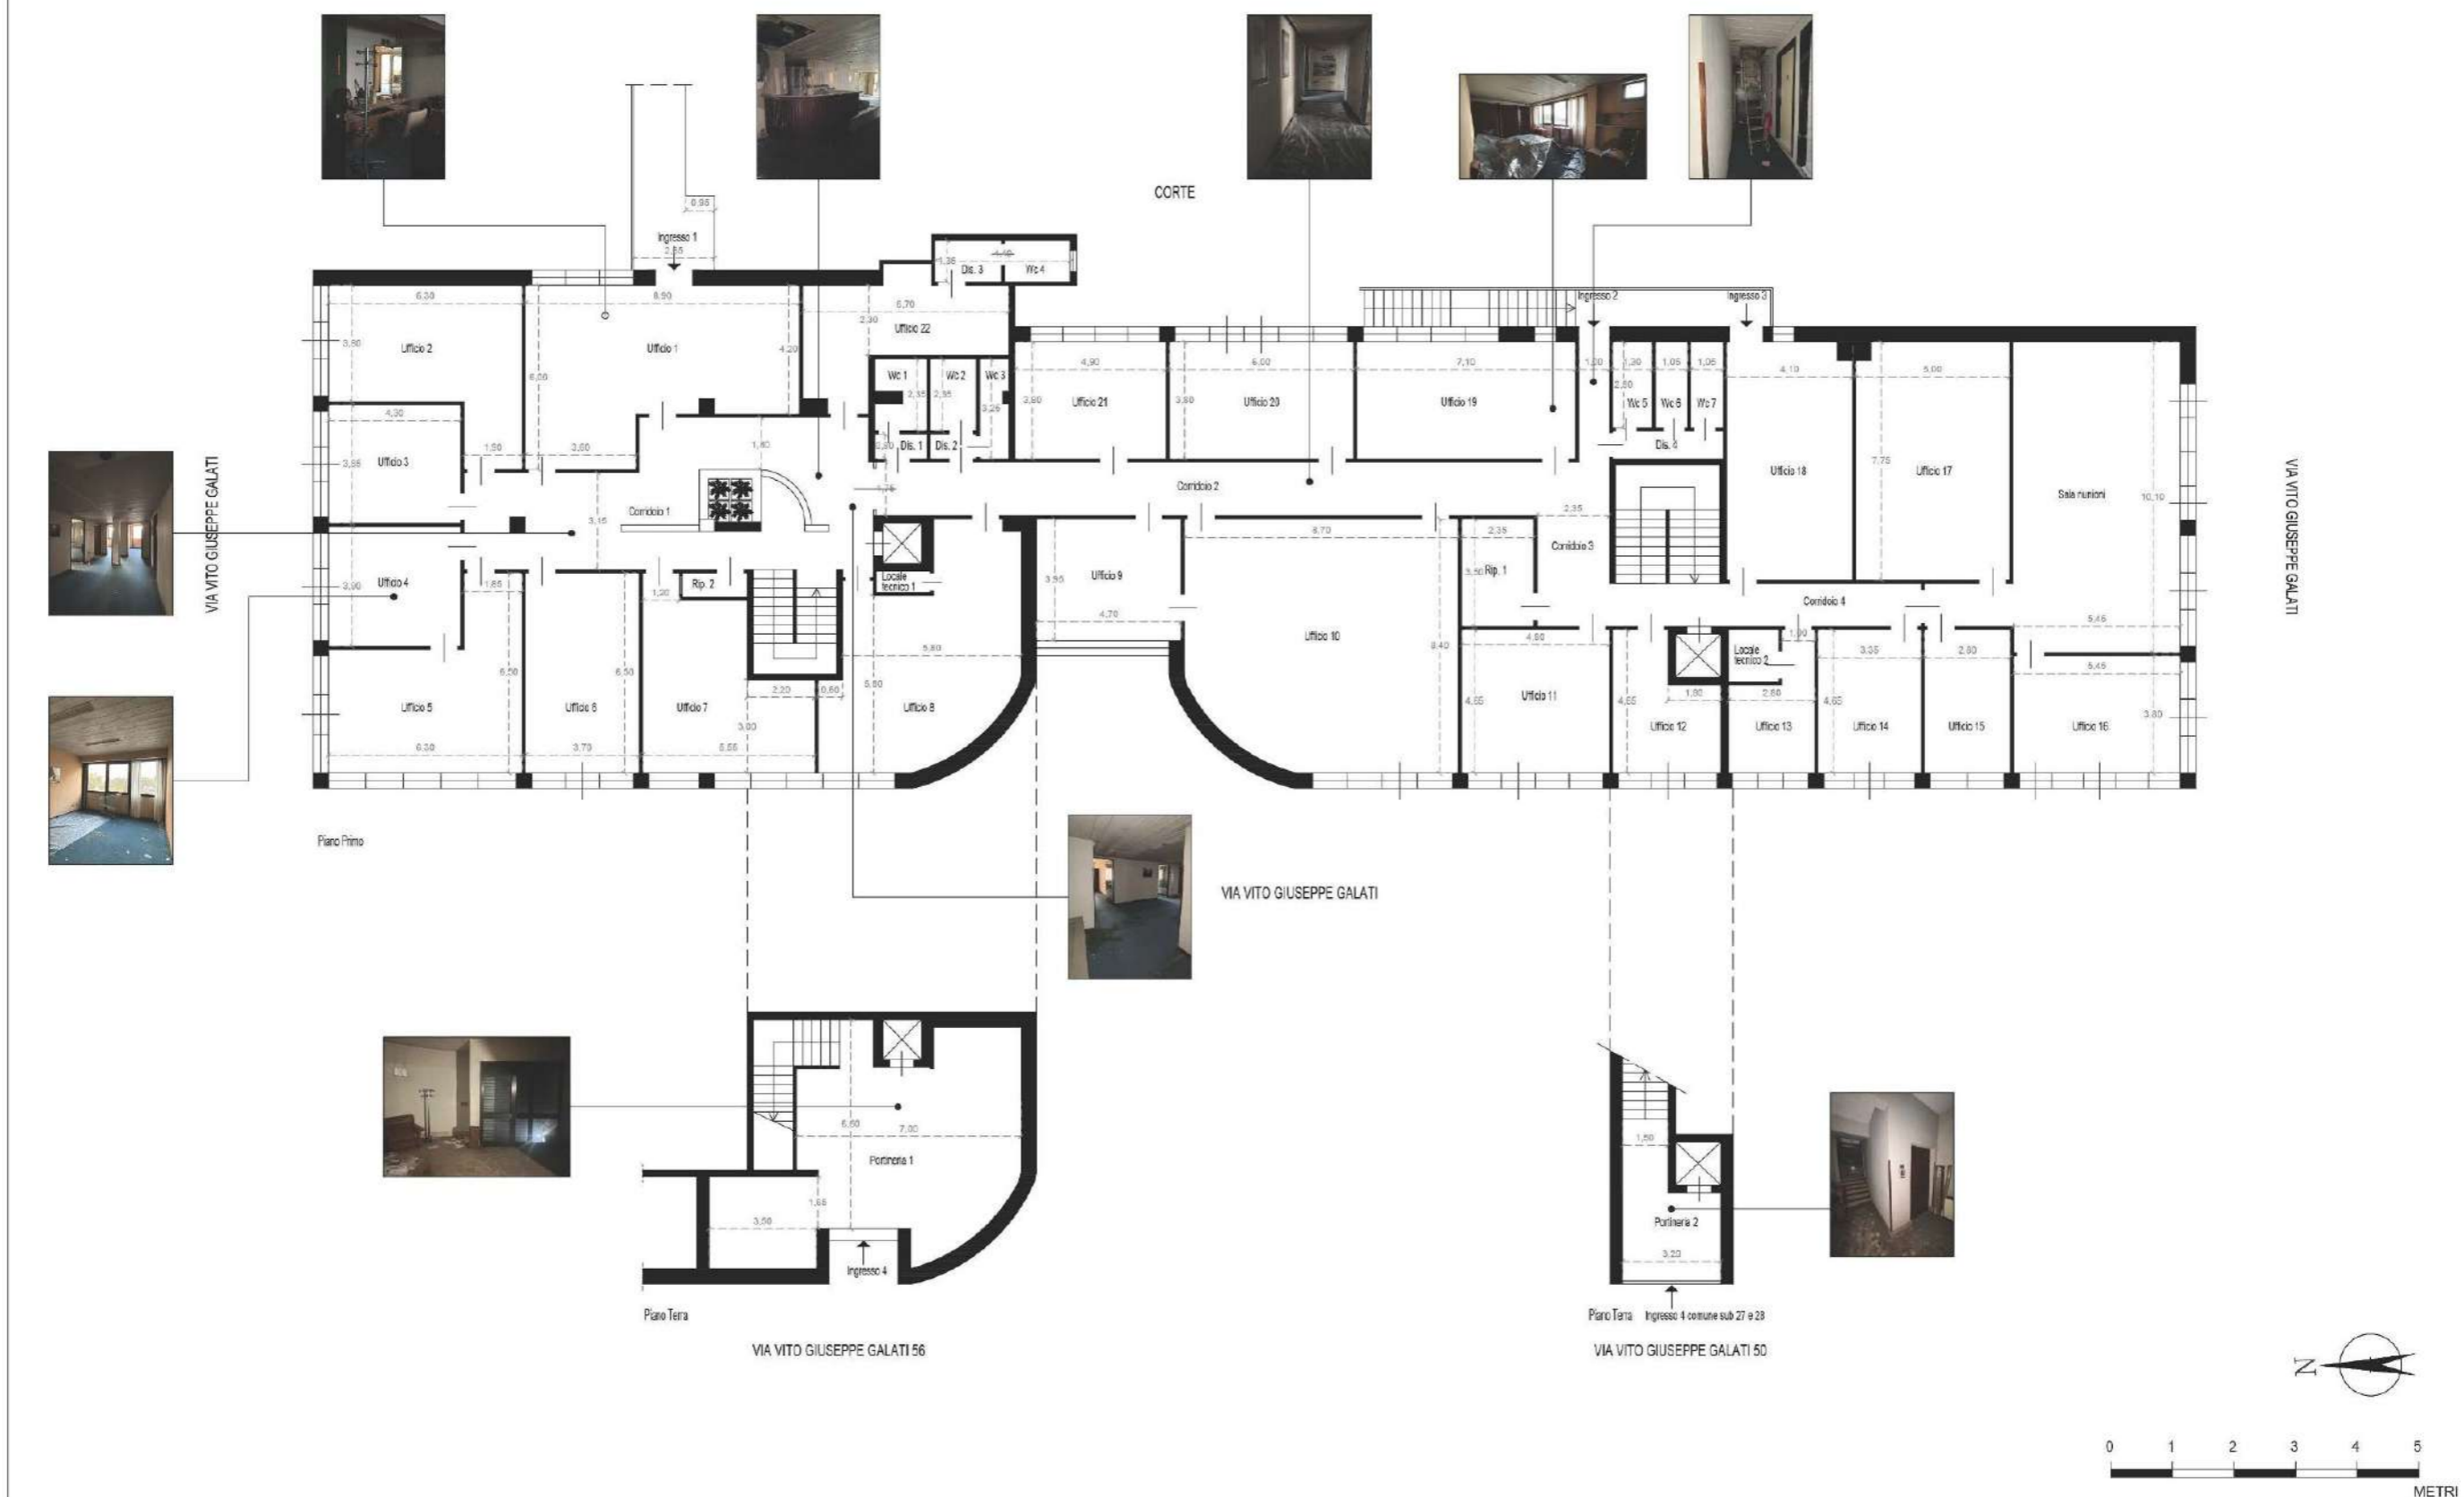
GRAFICO DELLO STATO DEI LUOGHI

Infine, in merito alla metratura dell'immobile, si specifica che la superficie commerciale unica per gli uffici U1, U2, U3, è stata determinata sulla base di accurati rilievi metrici e architettonici eseguiti in loco, applicando i coefficienti correttivi previsti dagli standard metodologici correnti per il computo delle superfici ragguagliate, in stretta osservanza dei criteri di misurazione e dei coefficienti di ragguaglio stabiliti dalla Norma UNI 10750 (e successivi aggiornamenti), al fine di garantire un'oggettiva valutazione della consistenza patrimoniale.

La consistenza dell'unità immobiliare, calcolata secondo i criteri sopra esposti, è determinata in una superficie commerciale totale di **928,00 mq** articolata su due livelli funzionali identificati come piano terra e piano primo, tra loro collegati. Di seguito il grafico di rilievo dello stato dei luoghi.

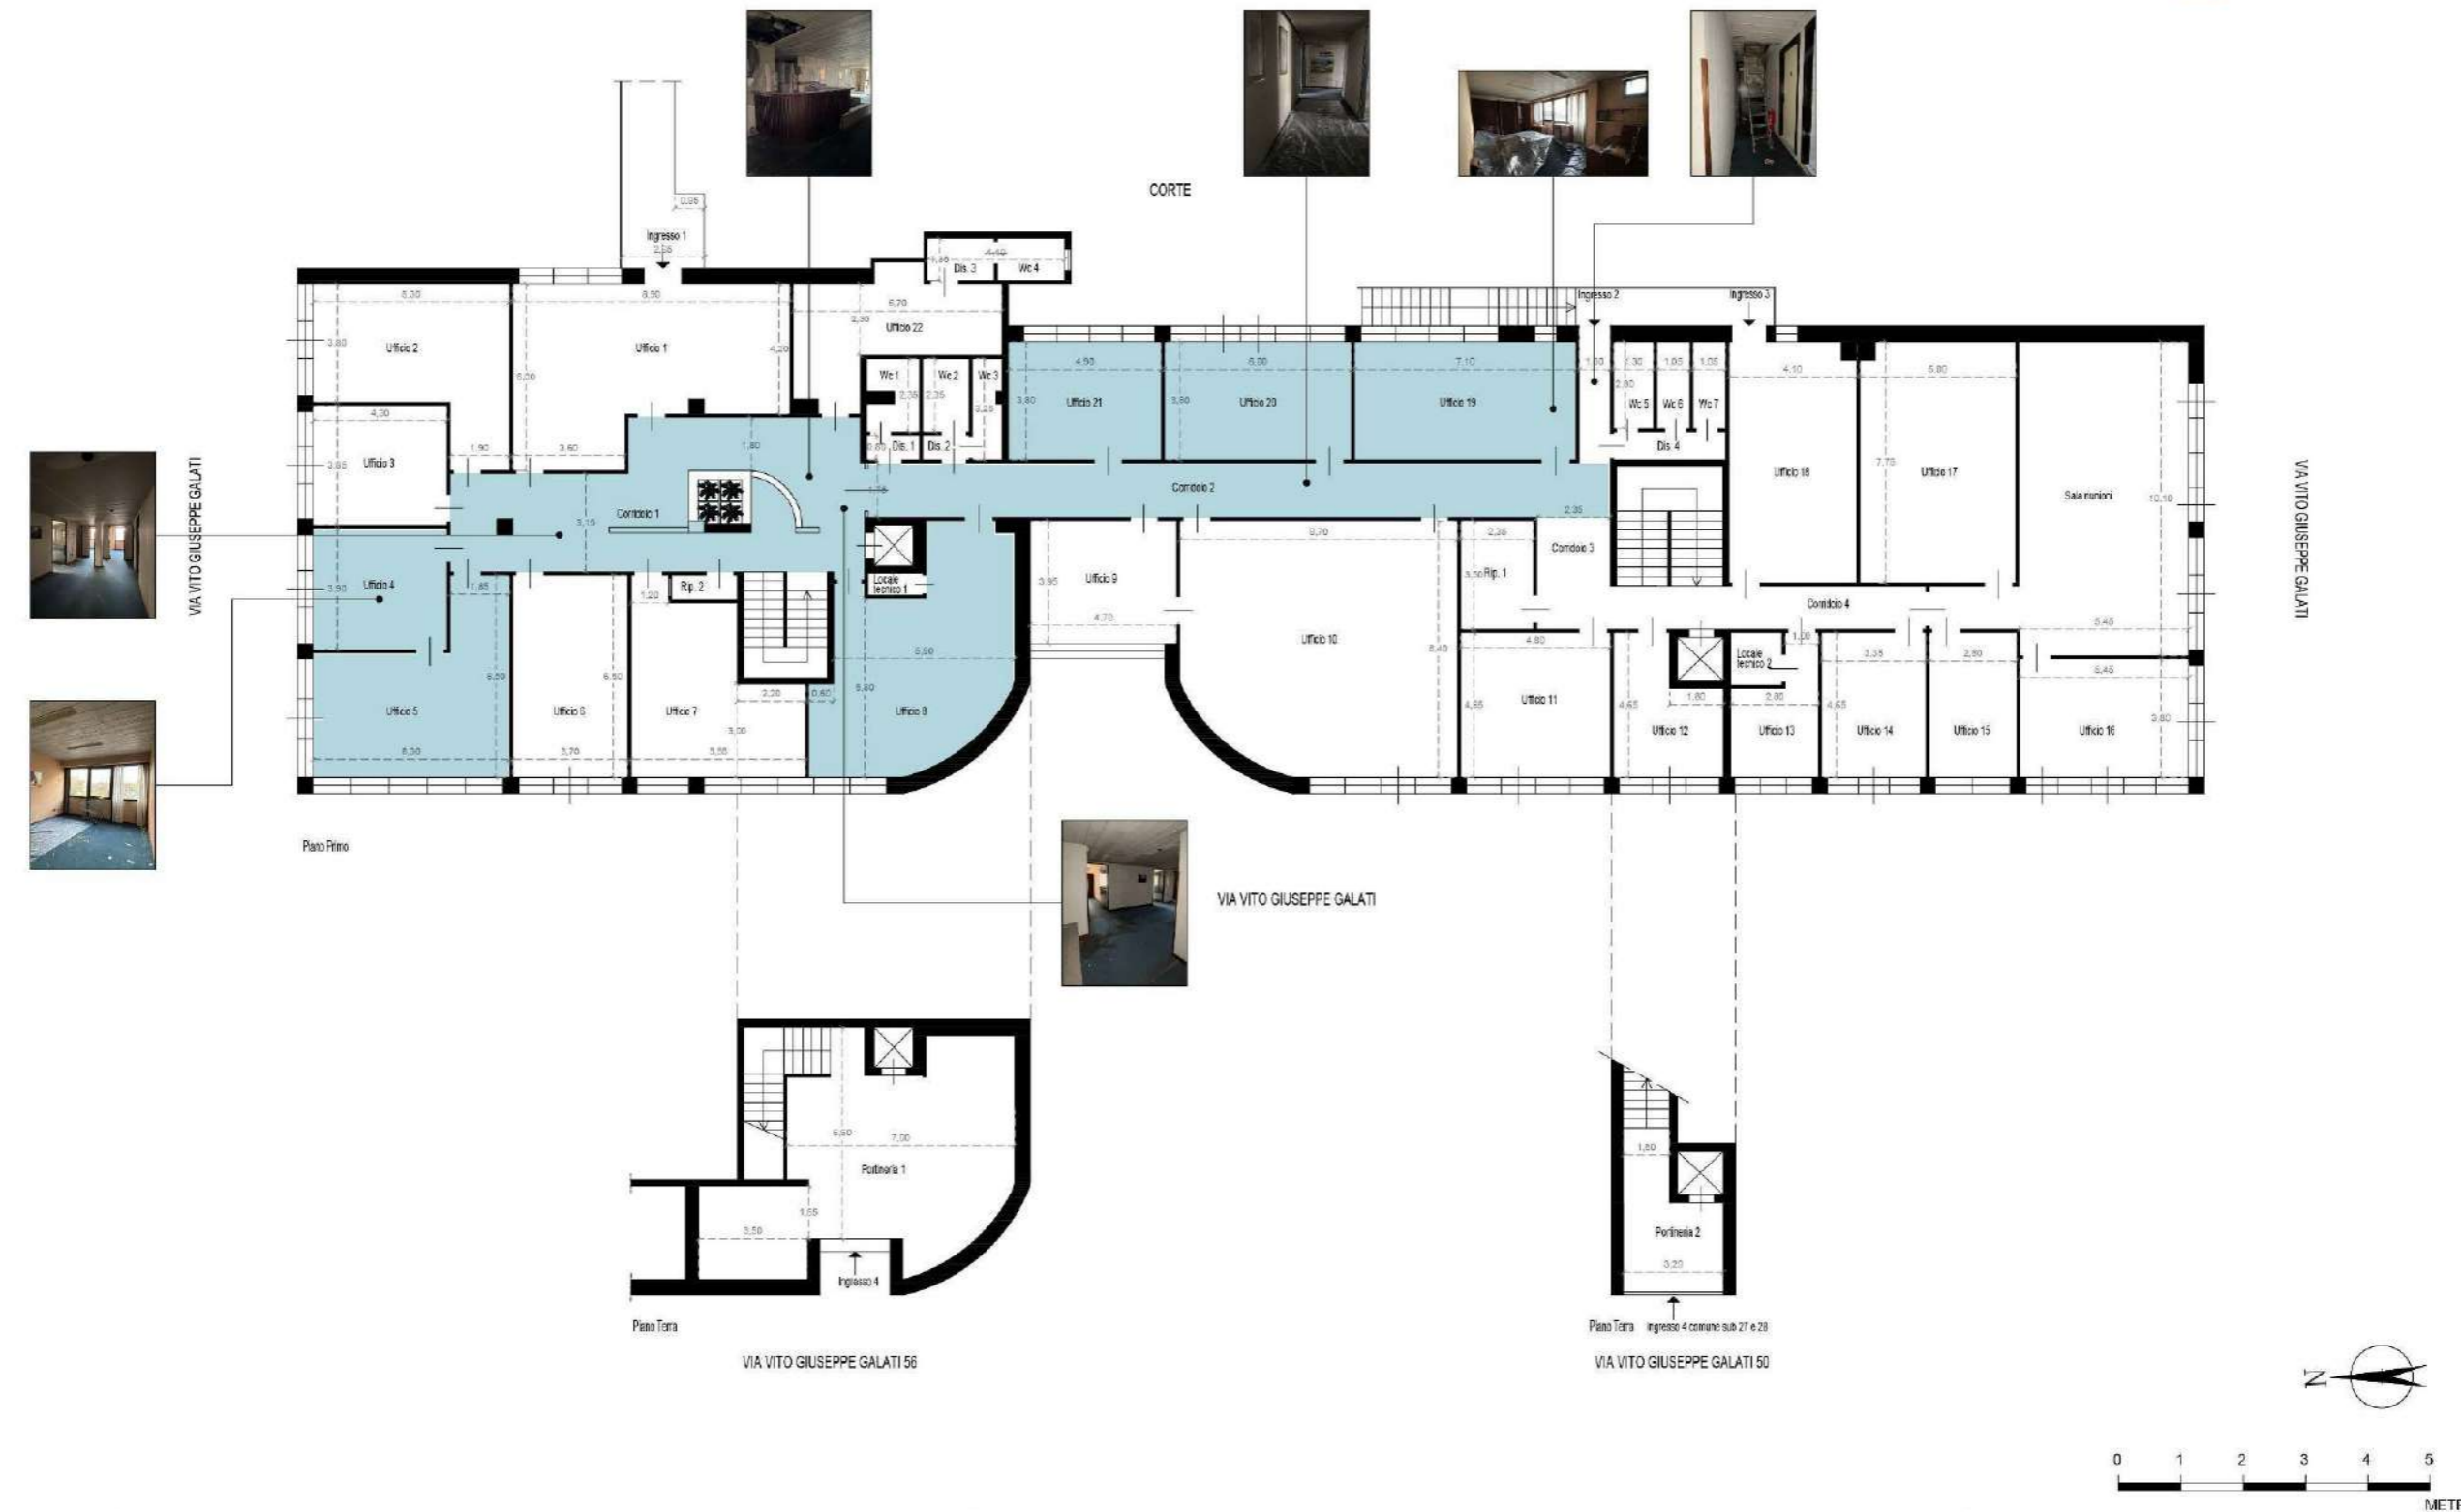
GRAFICO DELLO STATO DEI LUOGHI

Durante il sopralluogo del 11/02/2026 (con condizioni meteoriche piovose) è stato riscontrato uno stato di grave degrado e insalubrità diffusa. Il danno è direttamente riconducibile a copiose infiltrazioni meteoriche provenienti dal lastrico solare condominiale, la cui fatiscenza ha causato il percolamento d'acqua all'interno degli uffici con stillicidio esistente anche al momento del sopralluogo.

Le infiltrazioni hanno interessato soffitti, controsoffitti, pareti e pavimentazioni in moquette. Sulla base del rilievo metrico e fotografico allegato, la superficie ammalorata (evidenziata in azzurro nel grafico) ammonta a complessivi mq 262,25. Si precisa che tale superficie potrebbe essere sottostimata, poiché la presenza del controsoffitto impedisce attualmente di verificare il reale stato del solaio retrostante e degli impianti (elettrico, termico e condizionamento), al momento non testabili a causa del distacco delle utenze.

Ambienti soggetti ad infiltrazioni

Per riportare gli immobili allo stato originario sono necessari i seguenti interventi minimi:

1. Rimozione del controsoffitto lamellare a doghe metalliche ammalorato compreso il trasporto a pubblica discarica autorizzata;
2. Rimozione della moquette ammalorata compreso il trasporto a pubblica discarica autorizzata;
3. Ripristino a regola d'arte dei soffitti imbibiti ed ammalorati attraverso la scartavetratura e picchettatura delle parti incoerenti, con riprese di intonaco e camicie di stucco, rasatura e successiva tinteggiatura, previa adeguato primer di posa. Il tutto senza quantificare il costo per la fornitura e posa in opera del nuovo controsoffitto simile a quello esistente.

Considerata la natura degli interventi, si quantifica forfettariamente il costo di ripristino in € 260,00/mq, applicato esclusivamente alla superficie rilevata:

- € 260,00 x 262,25 mq = € 68.185,00 + IVA

Il costo complessivo stimato per il ripristino del danno, arrotondato per difetto, è pari a € 68.000,00 + IVA.

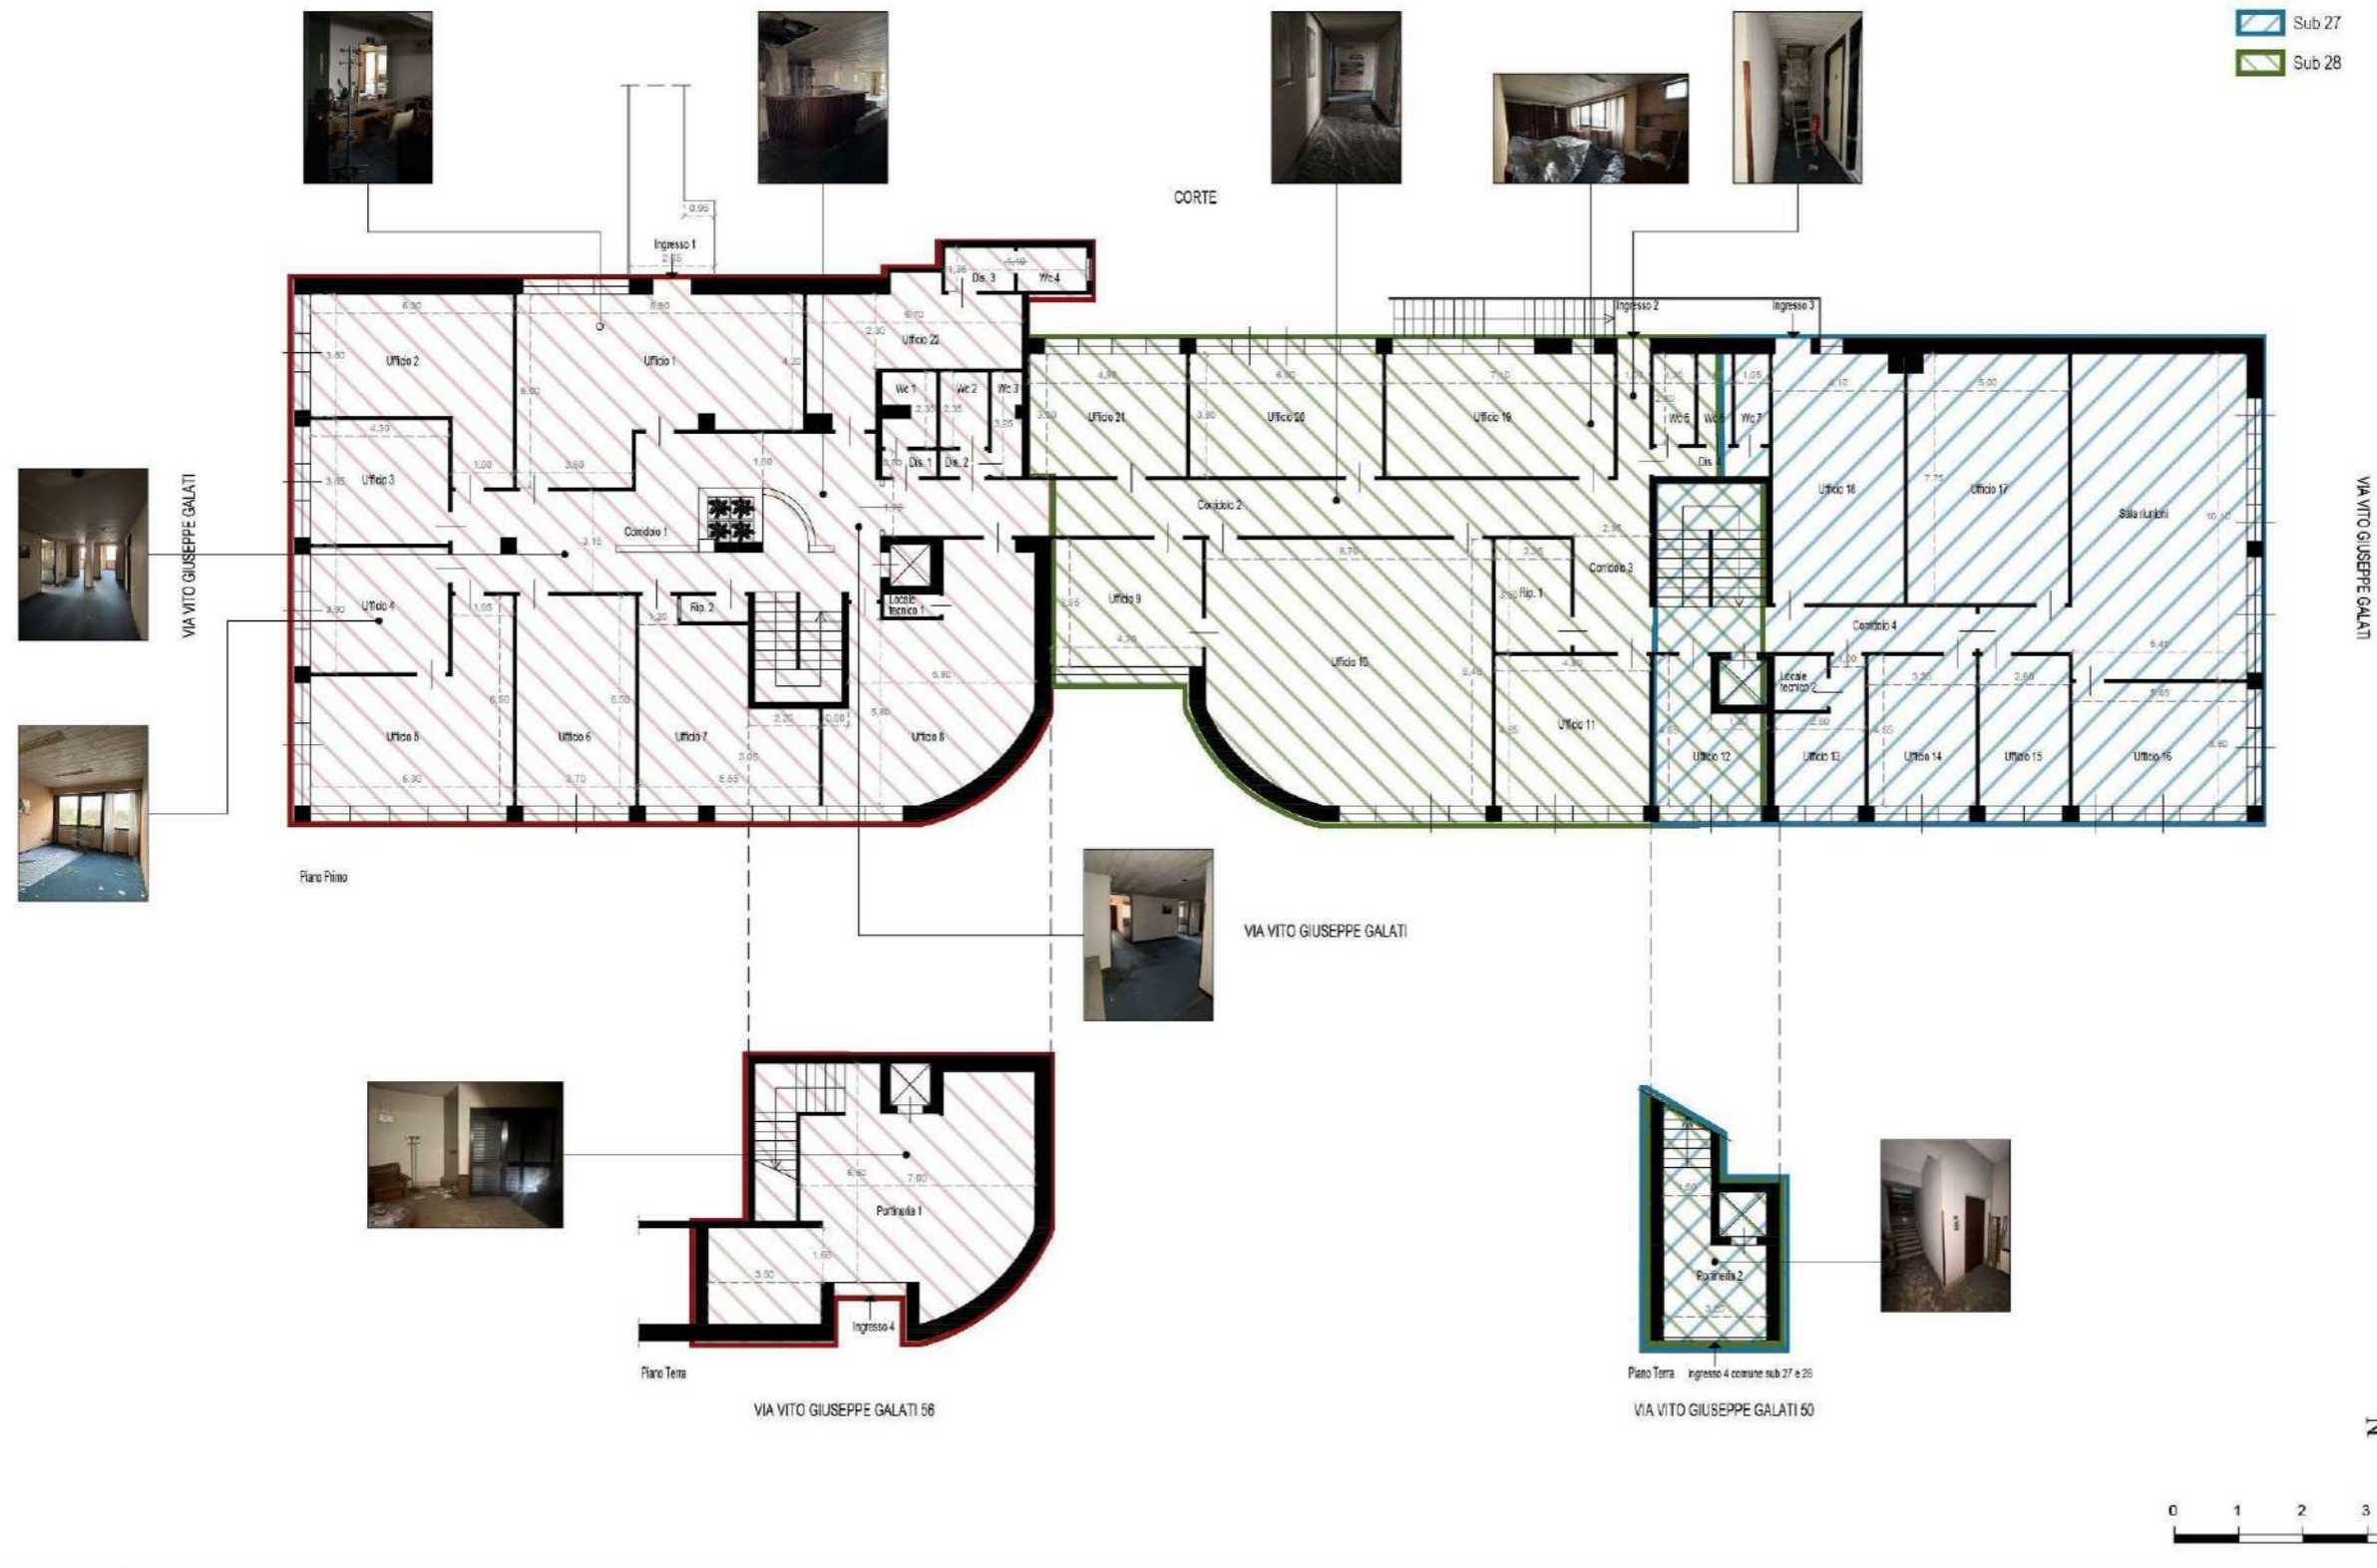
GRAFICO DELLO STATO DEI LUOGHI

A seguito del sopralluogo, la scrivente ha riscontrato la non conformità tra lo stato dei luoghi e l'ultima planimetria catastale in atti (presentata il 12/06/1984). Tale difformità riguarda sia la diversa distribuzione degli spazi interni, sia l'accorpamento di fatto dei tre subalterni in un'unica unità immobiliare, così come rappresentato nel grafico degli interventi di seguito riportato ed allegato alla perizia.
