# TRIBUNALE DI TEMPIO PAUSANIA

## ESECUZIONE IMMOBILIARE 197/2021

### RELAZIONE DI PERIZIA

### **1. Immobile 1 – F. 14 M. 870 S. 4 – Abitazione**

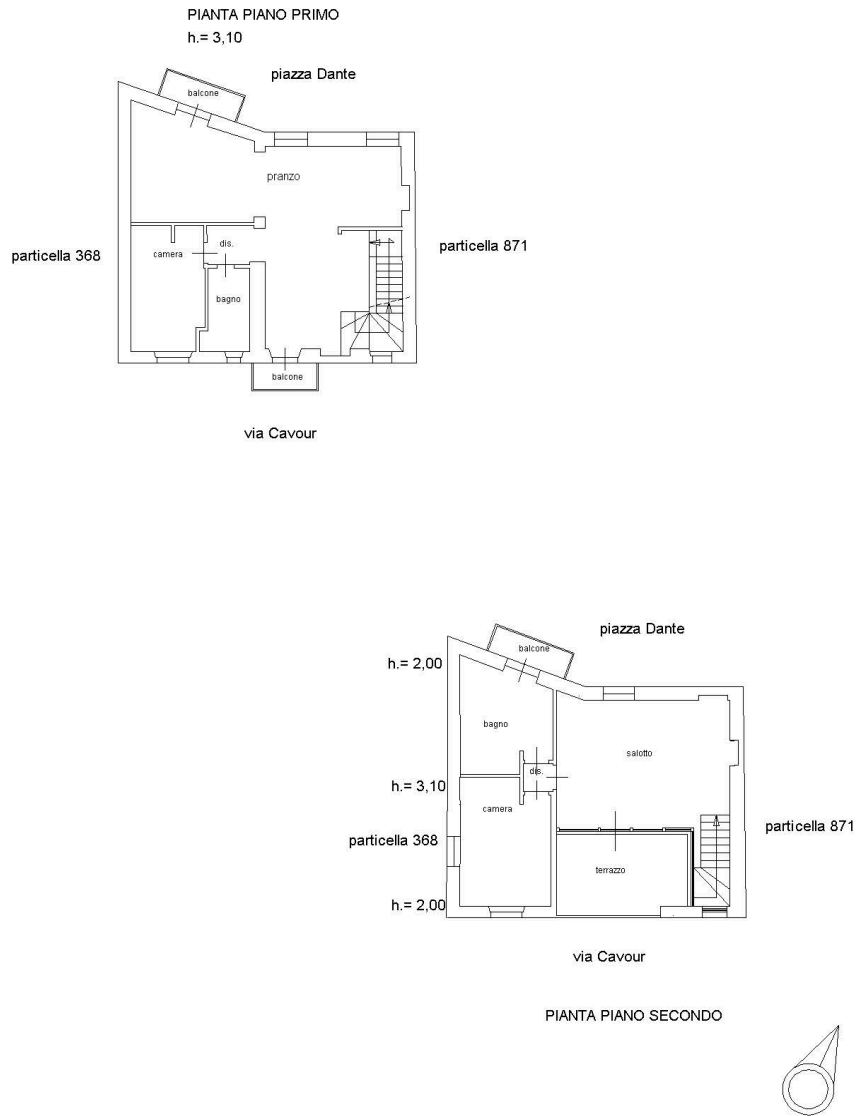
In seguito al sopralluogo effettuato presso il fabbricato oggetto di pignoramento, si è accertato che la scheda catastale risulta conforme allo stato di fatto verificato in sede di sopralluogo.

Catasto dei Fabbricati - Situazione al 18/07/2024 - Comune di LA MADDALENA(E425) - < Foglio 14 - Particella 870 - Subalterno 4 >  
PIAZZA DANTE n. 18 Piano 1-2

Ultima planimetria in atti
