TRIBUNALE ORDINARIO - BUSTO ARSIZIO

ESPROPRIAZIONI IMMOBILIARI

CONSULENZA ESTIMATIVA GIUDIZIARIA

BENI IN BUSTO GAROLFO VIA G. PASCOLI 51

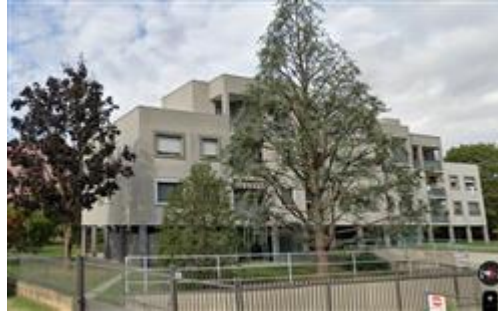
Prospetto da via Pascoli

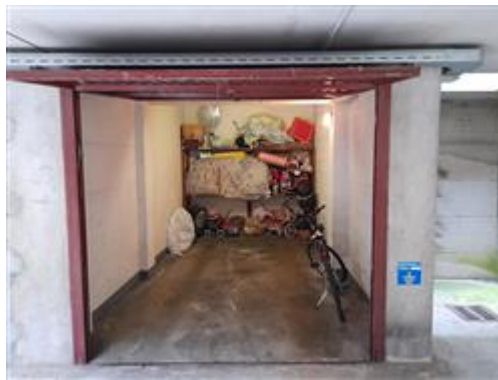
via G. Pascoli tramite corsello box comune. La forma è rettangolare. La struttura portante in cemento armato. La basculante di accesso è in lamiera. Internamente i muri divisorii sono in cemento verniciati di colore bianco. La pavimentazione è in battuto di cemento. Il locale non è riscaldato. L'impianto elettrico con filo scorrevole esterno è dotato di un unico punto luce. L'altezza interna è parte di m. 2,5 e parte di m. 3,00.

Box auto
