TRIBUNALE DI LAGONEGRO

PROCEDIMENTO N. 6/2006 R.G. Esec.

## **Consulenza Tecnica d'Ufficio**

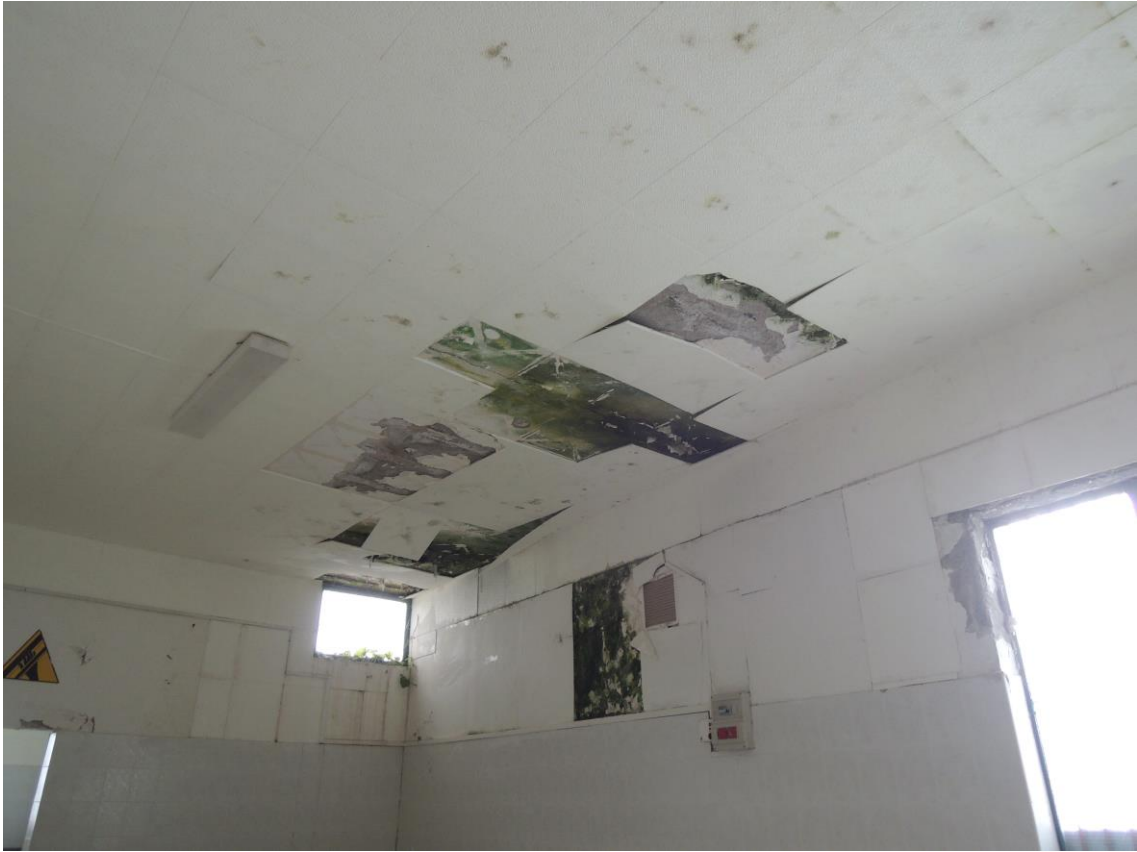
Relativamente alla conservazione e alla manutenzione degli ambienti non si rilevano particolari criticità a meno di una porzione dei locali del piano terra (sub. 10) sottostanti al terrazzo, per il quale si rileva il distacco di una porzione di controsoffittatura in polistirolo,

**Figura 2**\_particolare infiltrazione locale piano terra

la quale lascia intravedere l'ammaloramento dell'intradosso del solaio. (cfr. Figura n. 2 e n.3 della presente relazione e Figura n.9 Allegato Fotografico). Tale distacco e relativo ammaloramento è dovuto ad una infiltrazione di acqua proveniente dal terrazzo sovrastante, per il quale si rileva, l'assenza di pavimentazione e la presenza della sola guaina impermeabilizzante, quest'ultima, per buona parte, non più aderente al supporto. Non intervenire mediante un intervento di manutenzione straordinaria significherebbe far proseguire tale stato di deterioramento, ovvero il relativo distacco e crollo della restante porzione di controsoffittatura presente. Dal momento che i locali sono vuoti e non utilizzati tale distacco non può essere considerato pericoloso. Tuttavia il procedere delle infiltrazioni nel solaio non può far altro che compromettere la struttura, provocando anche possibili mal funzionamenti dell'impianto elettrico.

Infine, a tale importo va detratto il rifacimento della guaina impermeabilizzante presente sul terrazzo e la sistemazione dei locali sottostanti danneggiati dalle infiltrazioni, nonché il ripristino di intonaco lungo i cornicioni, sostituzione di canali e gronde, la tinteggiatura delle facciate e la messa in sicurezza degli impianti e per l'emissione dei certificati di conformità, come indicato in merito alla conservazione degli ambienti e manutenzione degli stessi (cfr. quesito n. 2).

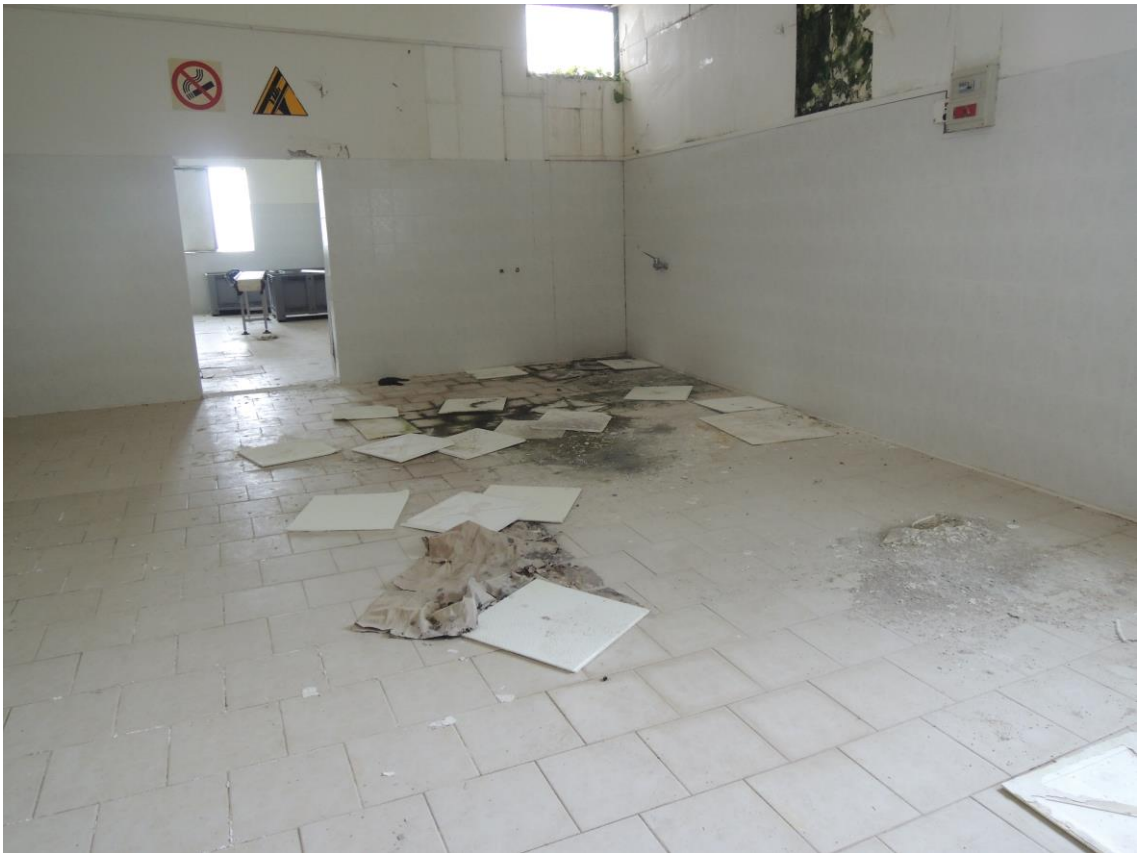
**Figura 3**\_particolare distacco e crollo di parte della controsoffittatura
