# Tribunale di Bergamo

**PROCEDURA DI ESECUZIONE IMMOBILIARE**  
**N° Gen. Rep. 566/2024**

## PERIZIA DI STIMA

Beni in **Terno D'isola (BG)**  
Località/Frazione  
Via Medolago, 6

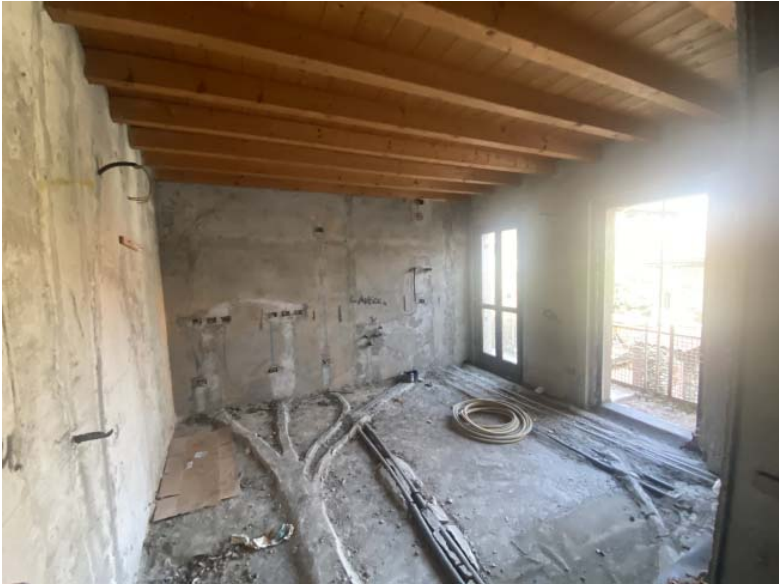
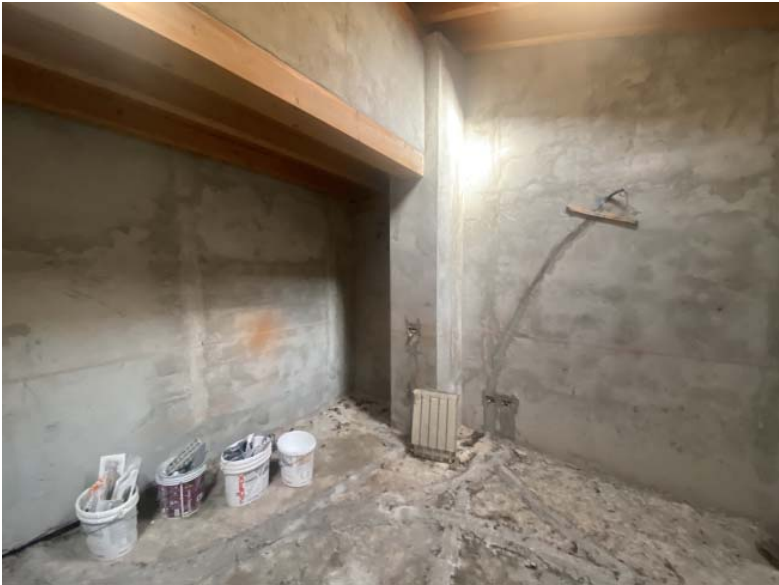
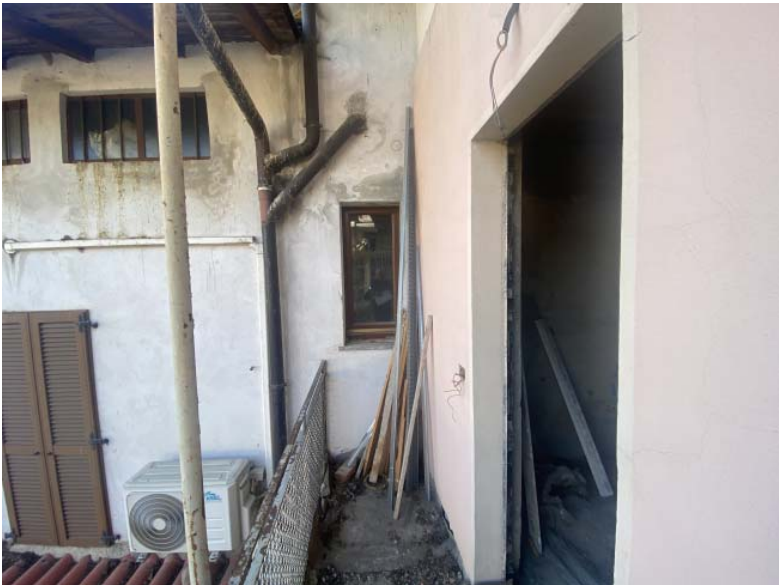
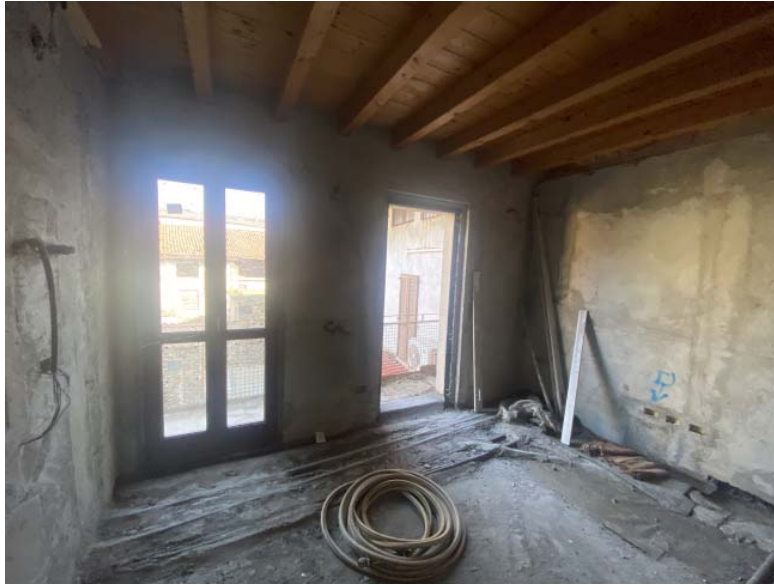
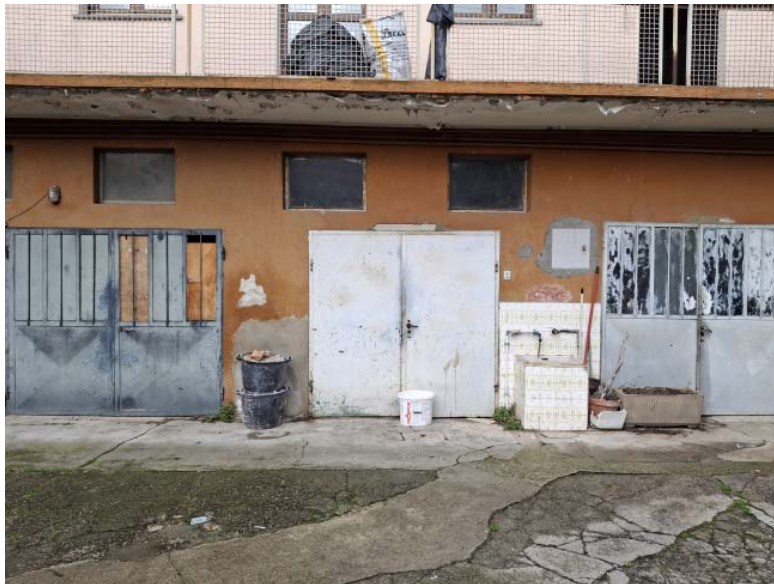
L'unità immobiliare a destinazione residenziale fa parte di più vasto compendio immobiliare di tipo a corte. L'abitazione è posta al piano primo si accede mediante ballatoio comune ad altro subalterno di altra proprietà. Si presenta al rustico con parte degli impianti predisposti e solai in legno a vista.

Al piano secondo non è stato possibile accedere in quanto non era presente la scala di collegamento tra i due piani. Trattasi di porzione interclusa.

Al piano terra è presente un'autorimessa con accesso dalla corte, portone di chiusura in ferro a due battenti, e pavimentazione in battuto di cemento.

**Condizioni generali dell'immobile:** L'immobile si presenta allo stato rustico.

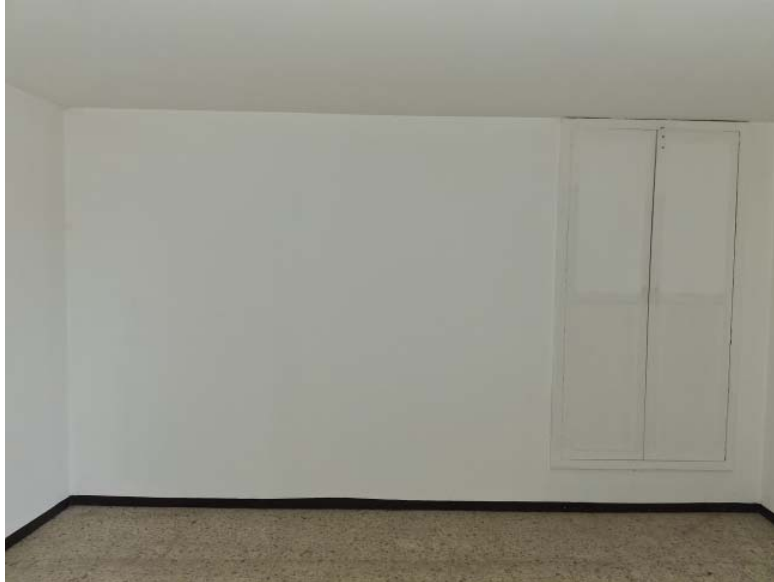
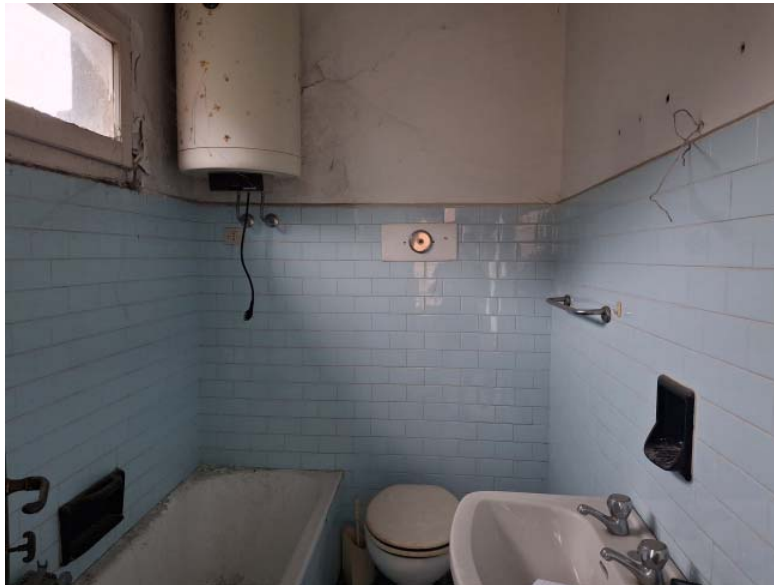
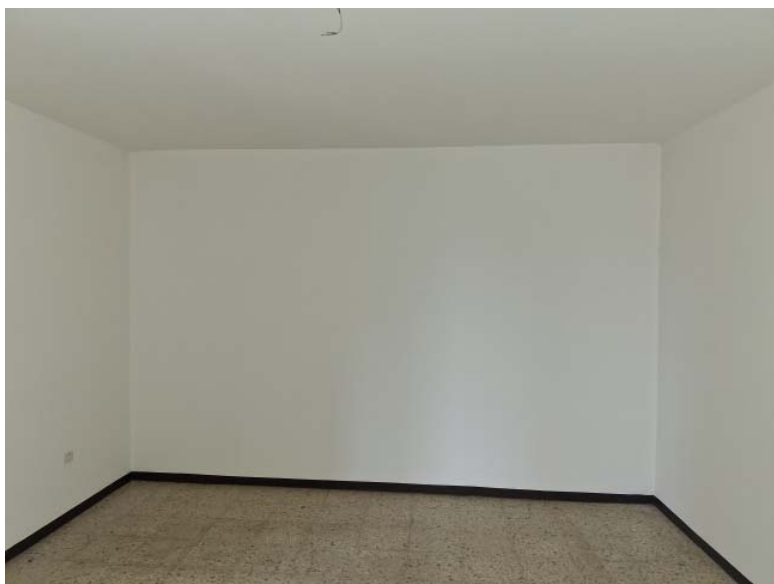
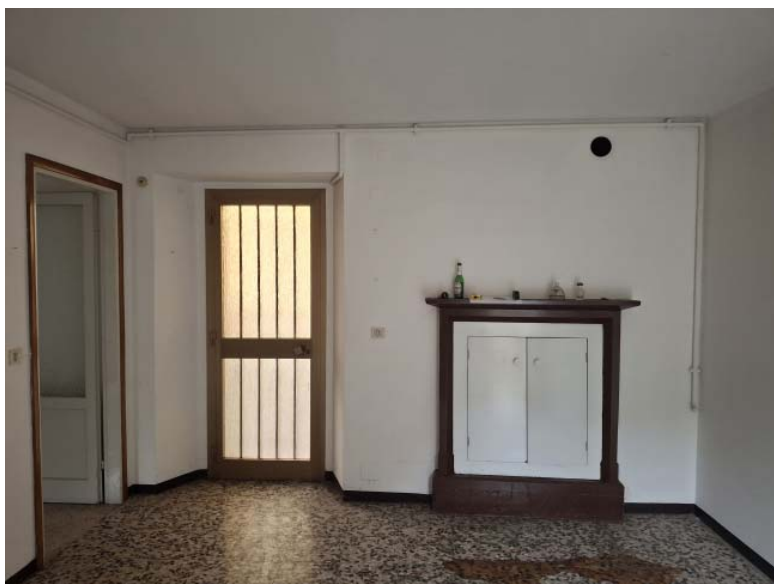
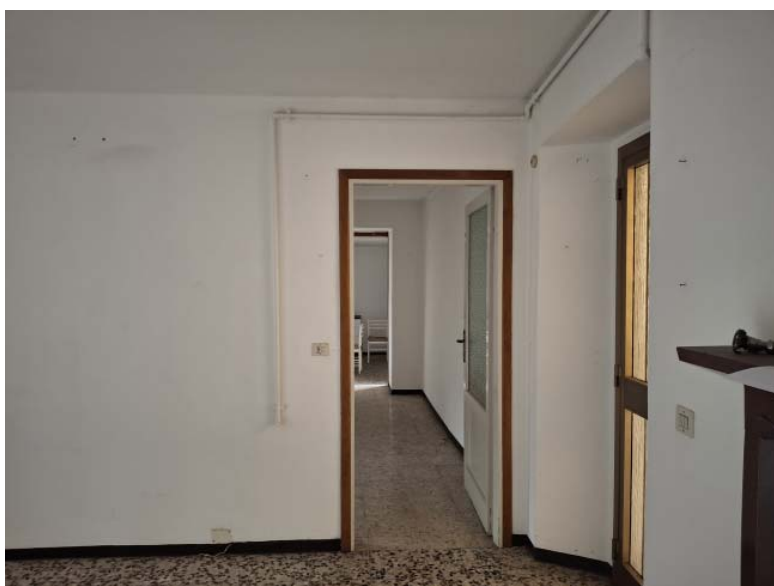
Unità immobiliare facente parte di più vasto compendio immobiliare composta da tre vani oltre ad un servizio igienico ed un terrazzo.

L'abitazione è posta al piano secondo e l'accesso avviene da ballatoio comune ad altra unità abitativa che risulta collegata direttamente all'unità oggetto di stima ma di altra proprietà. Il collegamento dovrà essere chiuso.

Le finiture sono vetuste, pavimenti in piastrelle di marmette, porte interne in legno con vetro smerigliato, serramenti esterni in alluminio e oscuranti di tipo a persiana in alluminio.

Nel corso del sopralluogo si sono riscontrate infiltrazioni.

**Condizioni generali dell'immobile:** Le condizioni generali dell'unità immobiliare risultano scarse.
