TRIBUNALE ORDINARIO DI TORINO

Liquidazione Giudiziale: **CCCCCC CCCCCC CCCCC.**

RELAZIONE DI STIMA IMMOBILIARE

- Magazzino facente parte del complesso immobiliare ubicato in Venaria Reale (TO), con ingresso dai civici nn. 36, 38, 40, 42-42bis di via Michele Berino.

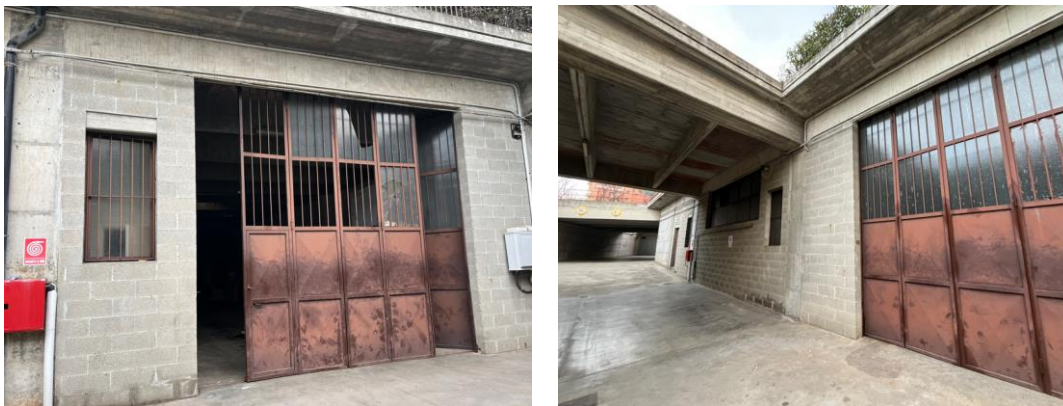
Figura 3 – INGRESSI DA CORSIA DI MANOVRA COMUNE

All'immobile si accede dalla rampa comune con ingresso dal civico di via Berino n. 42 (foto n. 3) e quindi attraverso due portoni carrabili in metallo con chiusura a libro (foto nn. 5 e 20), oltre che da porta in metallo (foto n. 22). Si segnala che le specchiature in vetro dei portoni risultano in gran parte rotte e che per la porzione del magazzino più a Ovest (la prima percorrendo la rampa) il portone risulta difettoso e non completamente apribile al momento del sopralluogo.

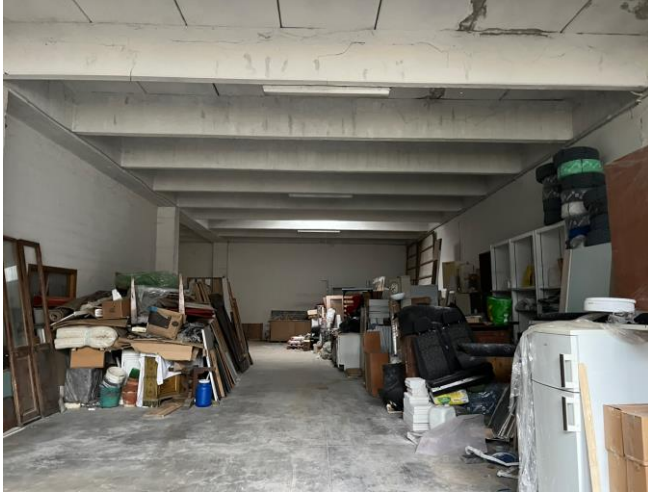
Figura 4 - INTERNO

La struttura portante è in c.a. prefabbricato, con pareti di tamponamento in blocchi di calcestruzzo a vista. La pavimentazione è in battuto di cemento (foto n. 24), con bagni rivestiti in piastrelle di ceramica (foto n. 36).

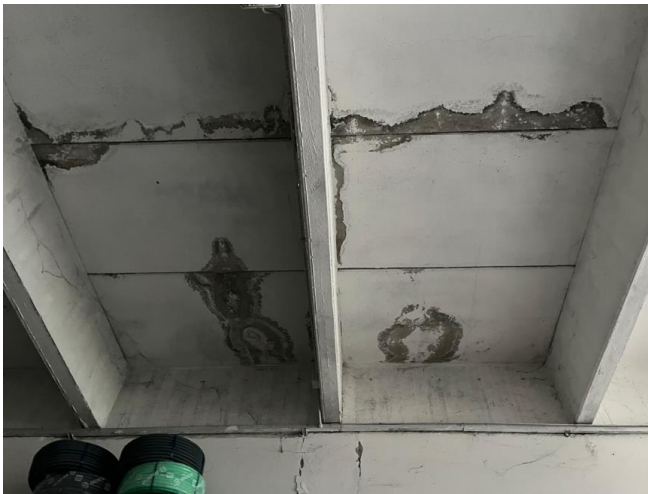
Figura 6 – DANNI DA INFILTRAZIONI

I locali sono illuminati, oltre che dai portoni, anche da alcuni pozzi di luce in copertura, sormontati da cupole in policarbonato, in parte rotte a seguito della violenta grandinata dell'agosto 2024 (foto n. 14), secondo quanto riferito dal sig. BBBBBB BBBBBBB, che ha consentito l'accesso) Altre aperture sono presenti sul fronte Nord verso la rampa comune, tamponate da finestre con telaio in metallo e vetro retinato.

Sul soffitto si sono riscontrati danni da fenomeni di infiltrazione di acqua piovana dalla copertura (foto nn. 26 e 31), in più punti del solaio e non solo in corrispondenza dei pozzi di luce. Si ritiene credibile che siano dovuti ad un deterioramento della guaina impermeabilizzante, ma non sono state fornite sufficienti informazioni nel merito, anche a fronte della richiesta diretta formulata dalla scrivente allo studio di Amministrazione condominiale.

- decurtazione per il mediocre stato di conservazione e per la presenza di infiltrazioni di cui non si conosce ancora la causa (10%)

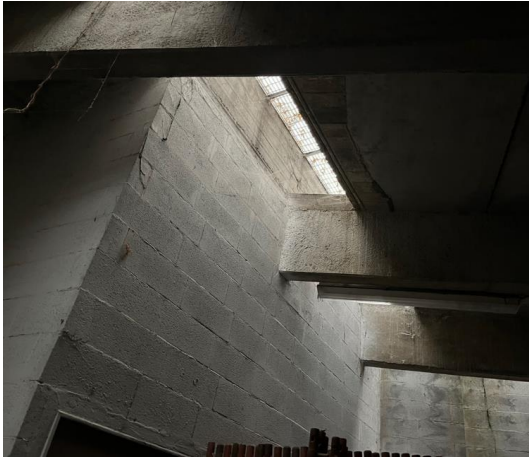
Figura 9 – DIFFORMITA' a)

- a. omessa rappresentazione della proiezione dei pozzi di luce ricavati nello spazio un tempo occupato dall'intercapedine,
- b. diversa posizione del muro di tamponamento della scala di sicurezza,
- c. omessa rappresentazione della finestra sul muro perimetrale verso rampa comune, in prossimità di pilastro portante (anch'esso omesso);
- d. imprecisa posizione delle aperture sul muro perimetrale verso rampa comune e indicazione di una finestra non esistente;
- e. omessa indicazione della differente altezza interna dei vari locali (una porzione del magazzino a Sud ha un'altezza massima di 4,03 m, ridotta a 3,34 m sotto trave, a fronte della restante porzione di altezza di 4,82 m (4,18 m misurato sotto trave).

Si allega al n. 2 la planimetria catastale attualmente in atti (risalente al 19/04/2006 – variazione prot. T00170884). Tali difformità non influiscono sul calcolo della rendita catastale per cui non vi è l'obbligo di redigere nuova planimetria.
