TRIBUNALE ORDINARIO - MONZA

349/2024

CONSULENZA ESTIMATIVA GIUDIZIARIA

Appartamento a USMATE VELATE, Via Vittorio Emanuele II n.10, della superficie commerciale di **74,25** mq per la quota di 1/1 di piena proprietà (*** DATO OSCURATO ***).

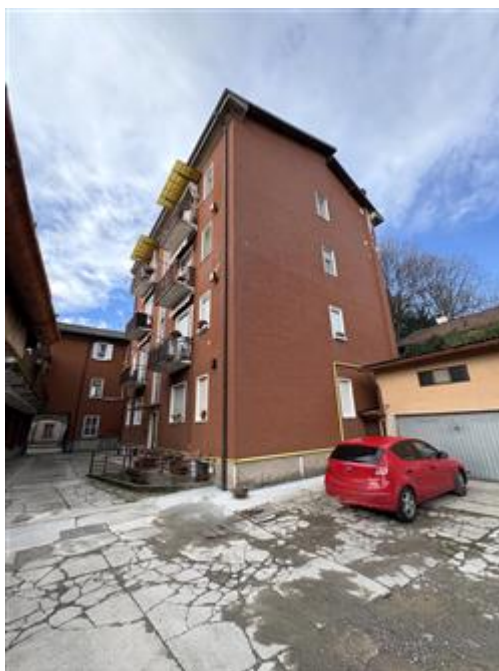
Il fabbricato condominiale

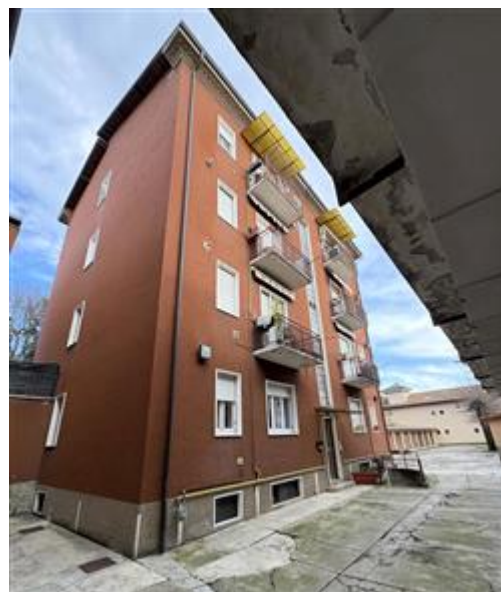
Il fabbricato condominiale

Il fabbricato condominiale è stato edificato in epoca antecedente al 1967 con le caratteristiche edilizie di tipo civile/economico dei primi anni 60 del secolo scorso; esso è costituito da quattro piani fuori terra destinati ad abitazione ed un piano interrato destinato a cantine, tutti collegati da scala interna comune priva di ascensore: le condizioni d'uso e manutenzione delle parti comuni possono considerarsi, data l'età dell'edificio, sufficienti anche se a breve saranno necessarie opere di manutenzione straordinaria.

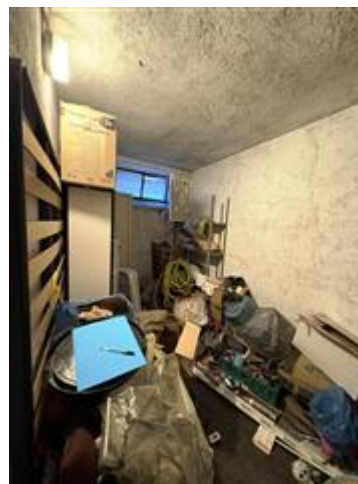
- dimensioni interne mt. 2,10 x mt. 4,00 circa, altezza interna mt. 2,60 circa; struttura in c.a., pareti in laterizio intonacate al rustico, pavimento in battuto di cemento, aeroilluminazione diretta con finestrella su Vicolo Madonna, impianto di illuminazione non a norma.

Interno della cantina

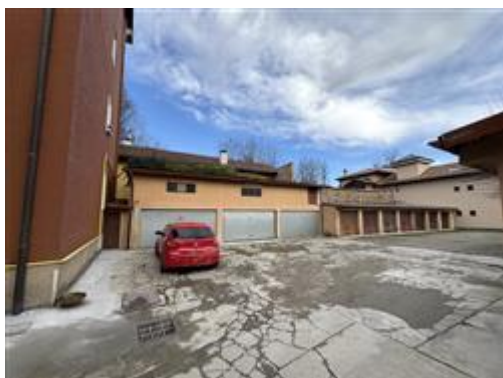
Box e cortile d'accesso

pavimentazione esterna: realizzata in battuto di cemento. necessita di rifacimento parziale al di sotto della media ★★☆☆☆☆☆☆☆☆

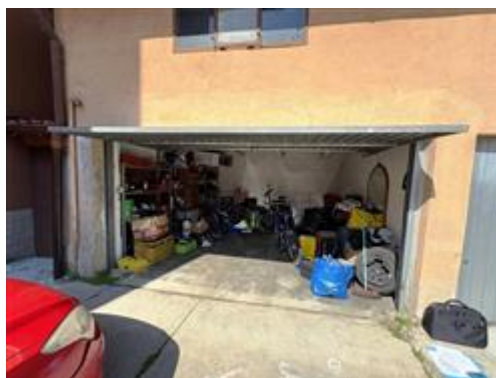
Box-esterno

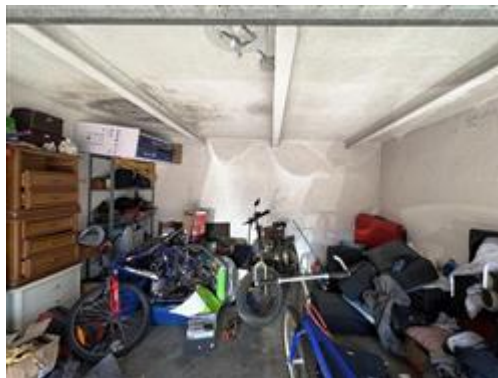
Box di tipo singolo avente dimensioni interne di circa mt. 4,30 (larghezza) x 4,00 (profondità) ed altezza interna di ca. mt. 2,35: la modesta dimensione in profondità consente al box di ospitare un autoveicolo di piccole dimensioni; inoltre, la dimensione in larghezza non consente di ospitare due autoveicoli in parallelo; in considerazione di ciò, pur avendo il box una superficie superiore a quanto richiesto per un singolo autoveicolo, esso può definirsi solo di tipo singolo con le limitazioni di utilizzo predette.

elettrico: sottotraccia, conformità: non conforme al di sotto della media ★★☆☆☆☆☆☆☆☆

Interno del box
