TRIBUNALE ORDINARIO - SULMONA

ESPROPRIAZIONI IMMOBILIARI

30/2024

CONSULENZA ESTIMATIVA GIUDIZIARIA

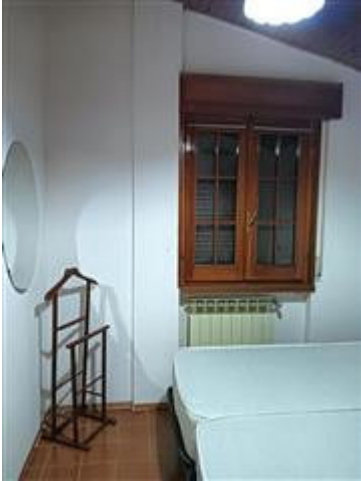
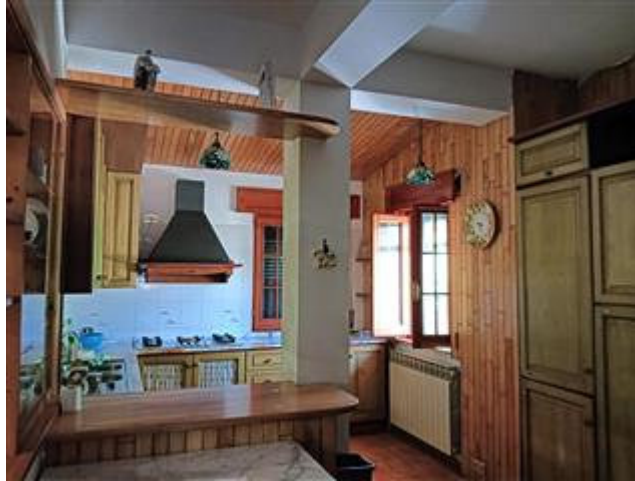
Sono state rilevate le seguenti difformità: Durante il sopralluogo solo nel vano cucina al piano terra è stata rilevata la presenza di un pilastro libero, di scarico per le sovrastanti travi, che nel vano camera al piano superiore è contenuto nel muro perimetrale. Dalla disamina degli elaborati grafici architettonici in atti si nota che l'elemento strutturale non è stato rappresentato nell'istanza di condono del 1986 né nella planimetria catastale, probabilmente per mero errore di rappresentazione grafica in quanto il pilastro giace sulla traiettoria della muratura perimetrale su cui si è intervenuti nella ristrutturazione. Il progetto in variante del 1982 prevede l'inserimento di telai in cemento armato nella struttura in muratura perimetrale a blocchi del piano terra: il certificato di collaudo delle strutture in cemento armato (rif. prot. n. 5587 del 3 agosto 1982- Ufficio del Genio Civile dell'Aquila) redatto dall'Ing. Balzano ed il successivo rilasciato dell'Ufficio del Genio Civile dell'Aquila (rif. prot. 5497 del 4 agosto 1982) ne certificano la rispondenza alle norme tecniche per le costruzioni in zona sismica anche " sulla scorta del progetto esecutivo e dei particolari delle strutture portanti".

Le difformità sono regolarizzabili mediante: istanza di aggiornamento della planimetria catastale

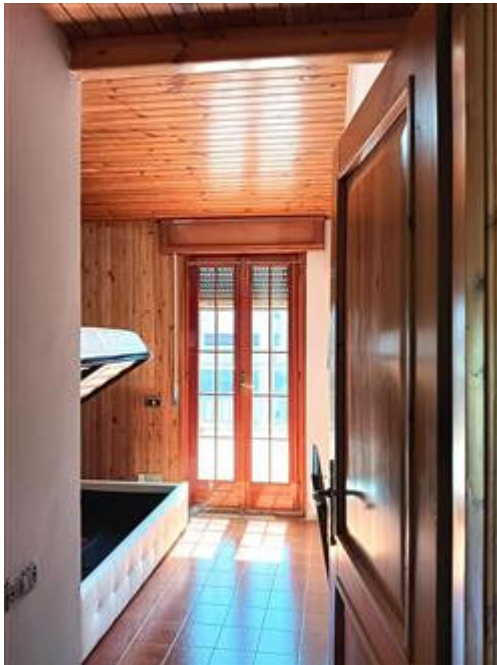
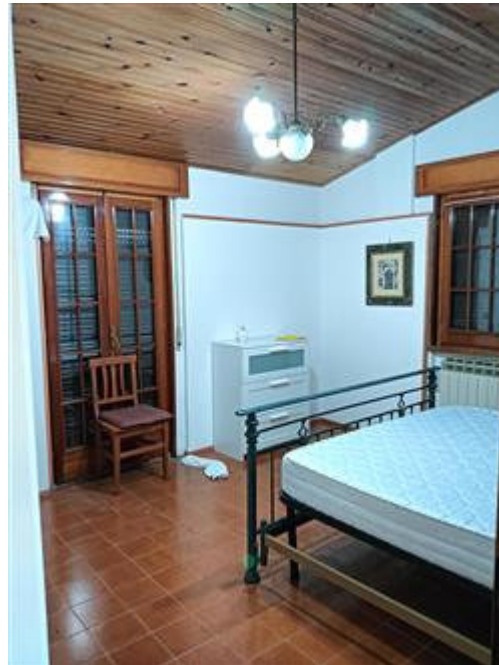
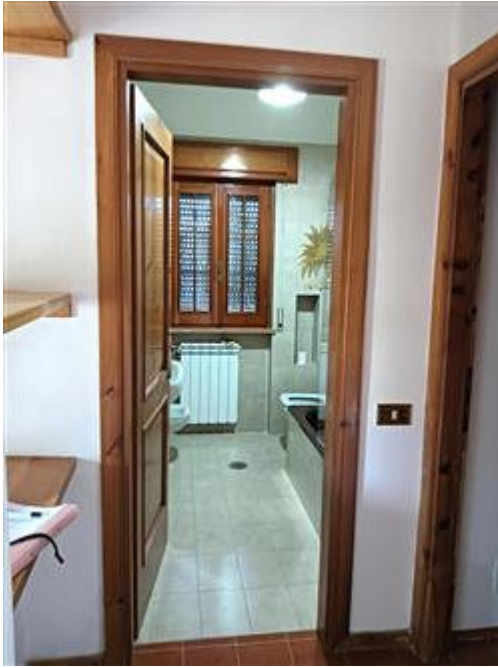
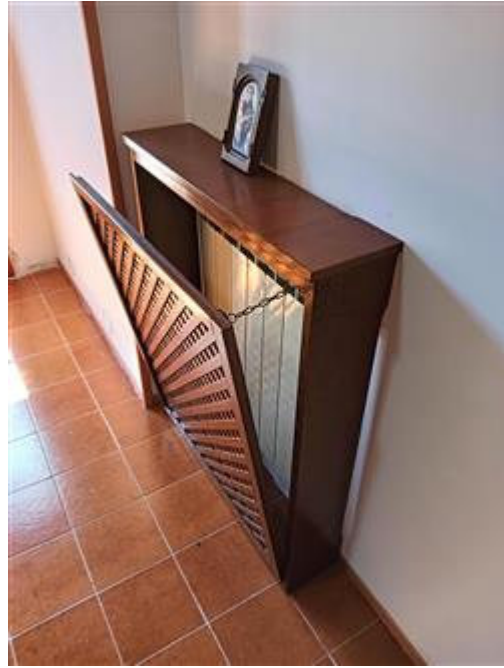
termico: la descrizione è riferita solamente al corpo principale (villa) : di tipo autonomo con alimentazione in gas metano i diffusori sono in radiatori in acciaio conformità: non disponibile. caldaia modello "Baxi Eco 3" sita al piano terra nel sottoscala (vedasi documentazione fotografica). Da quanto è stato possibile visionare, sembra he il corpo secondario 1 sia collegato all'impianto generale del corpo principale. Anche in esso sono presenti i radiatori.

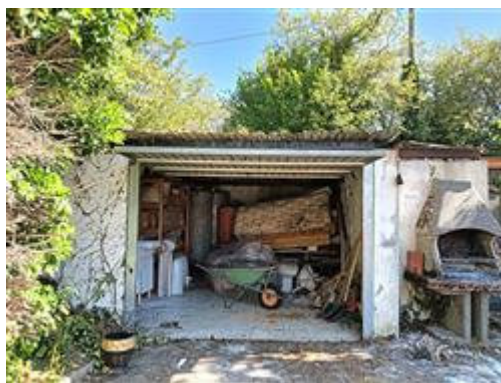
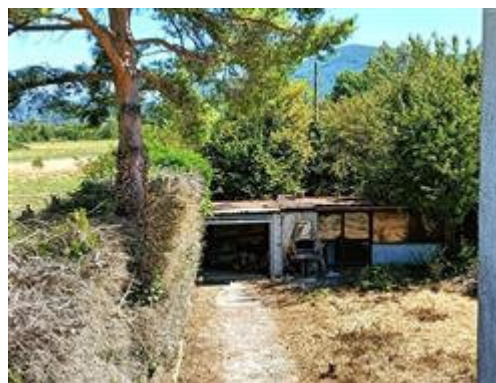
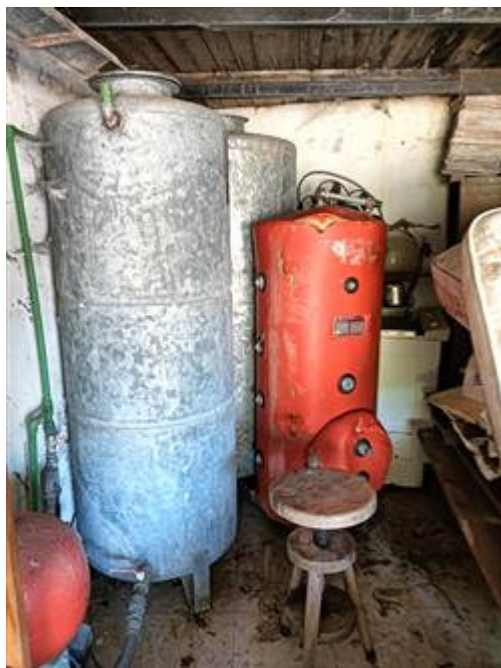
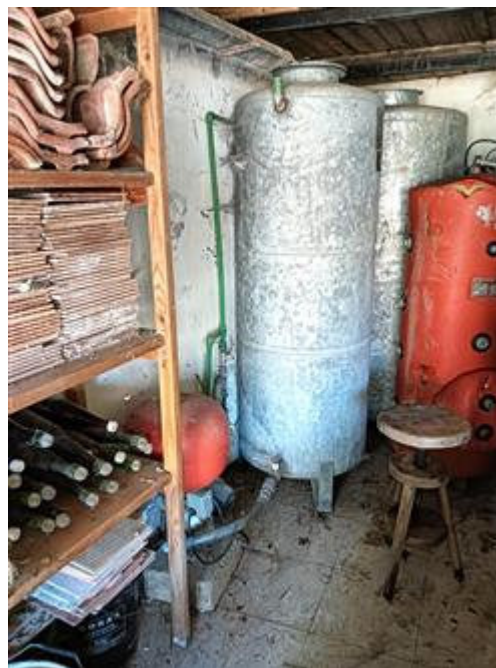
altro fabbricato, composto da vano unico, identificato con il numero 2. Non presente in banca dati dell' Agenzia delle Entrate né dell'ufficio tecnico comunale. Esso non è comunicante con il villino, è stato edificato sul fondo del lotto e nello stato di fatto l'utilizzo è quello di deposito ed una sorta di vano tecnico per serbatoi dell'acqua. Il manufatto è posto a distanza inferiore a quella legale minima dai confini con altre proprietà. La definizione di "vano accessorio" è così formulata nella circolare n.40/1939: "Per vani accessori si intendono i vani, compresi nelle abitazioni, destinati ai servizi, ai disimpegni, etc., nonché le piccole cucine che non abbiano i requisiti per essere considerate stanze e che ospitino attività che comportino una continua permanenza". All' art. 14.14.Bis – Superficie Accessorie- delle N.T.A. vigenti è indicato quanto segue: "È data dalla superficie di pavimento degli spazi aventi carattere di servizio rispetto alla destinazione d'uso della costruzione, misurata al netto di murature, pilastri, tramezzi, sguinci, vani di porte e finestre. La superficie accessorio ricomprende: •

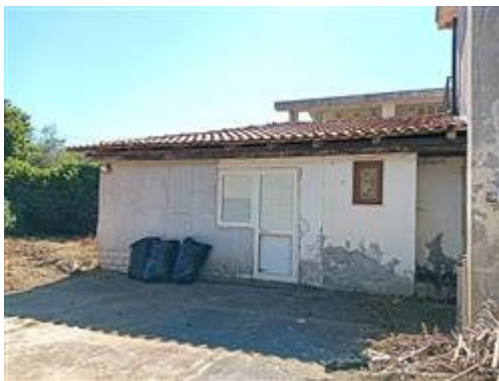
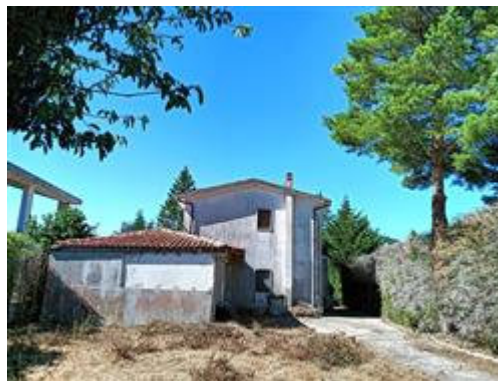
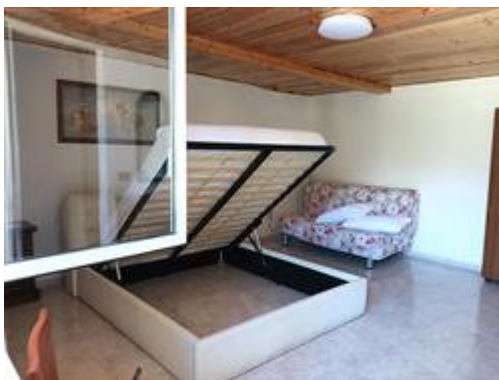
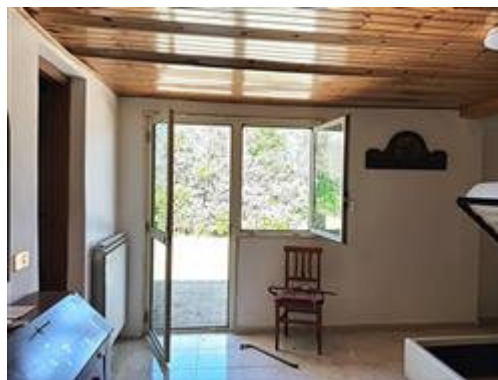
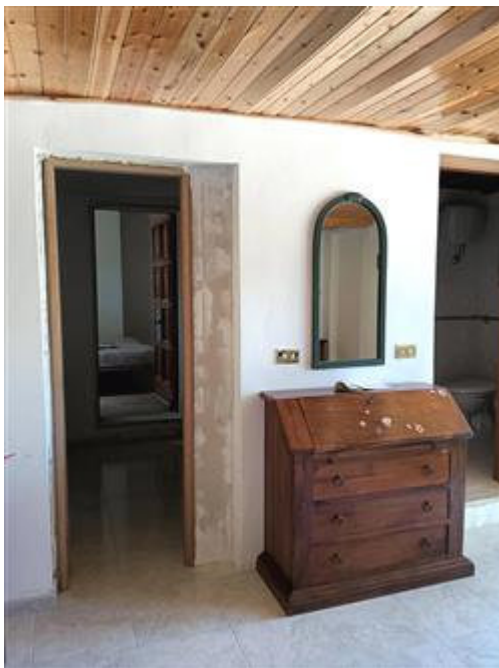
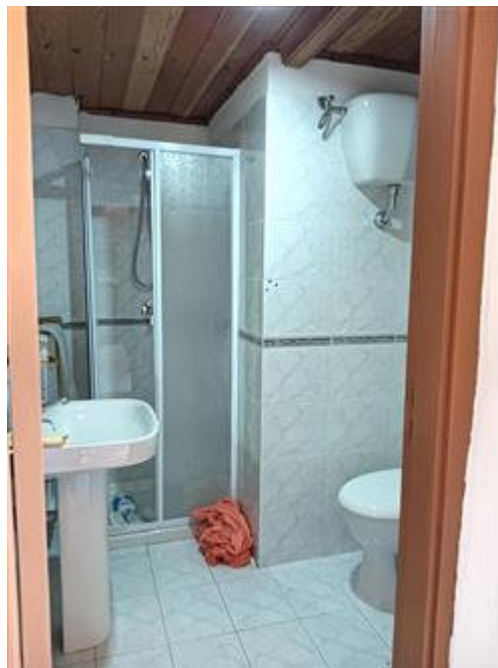
altro fabbricato, composto da un vano principale e due secondari, identificato con il numero 1. Non

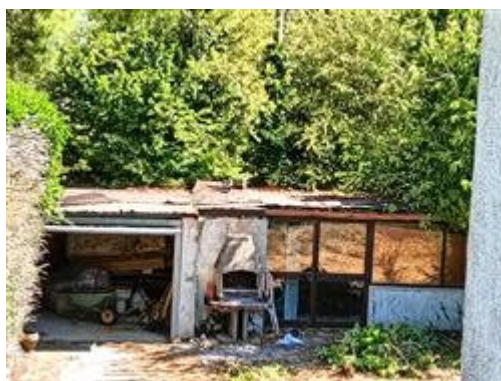
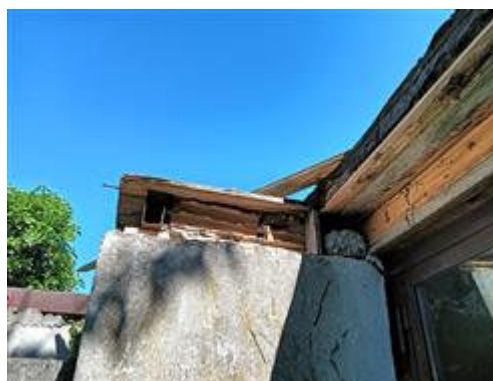
altro fabbricato, composto da vano unico, identificato con il numero 3. Non presente in banca dati dell' Agenzia delle Entrate né dell'ufficio tecnico comunale. Esso non è comunicante con il villino, è stato edificato sul fondo del lotto, in adiacenza al vano utilizzato come deposito materiali vari ed una sorta di vano tecnico per serbatoi dell'acqua. La parete principale è quasi completamente finestrata. Nello stato di fatto l'utilizzo è quello di deposito per materiali vari. All'esterno è presente un punto acqua con lavabo in ceramica. Il manufatto è posto a distanza inferiore a quella legale minima dai

confini con altre proprietà. La definizione di “vano accessorio” è così formulata nella circolare n.40/1939: “Per vani accessori si intendono i vani, compresi nelle abitazioni, destinati ai servizi, ai disimpegni, etc., nonché le piccole cucine che non abbiano i requisiti per essere considerate stanze e che ospitino attività che comportino una continua permanenza”. All’ art. 14.14.Bis – Superficie Accessorie- delle N.T.A. vigenti è indicato quanto segue: “È data dalla superficie di pavimento degli spazi aventi carattere di servizio rispetto alla destinazione d'uso della costruzione, misurata al netto di murature, pilastri, tramezzi, sguinci, vani di porte e finestre. La superficie accessoriosa ricomprende: • (...) • le cantine poste al piano interrato, seminterrato o al primo piano fuori terra e i relativi corridoi di servizio; • (...) • spazi o locali destinati alla sosta ed al ricovero degli autoveicoli ad esclusione delle autorimesse che costituiscono attività imprenditoriale; • (...)” Richiamando la descrizione sommaria dei corpi secondari come rilevata allo stato di fatto, giova ricordare che la classificazione di un vano quale accessorio, diretto o indiretto, influisce sulla valutazione catastale; sono ricompresi nella categoria catastale C/2 diverse tipologie di unità immobiliari, tra cui i depositi, le cantine e le soffitte; gli immobili in categoria C/2 non sono considerati abitabili, mentre i box auto nella categoria catastale C/6. In merito alla destinazione pertinenziale dei corpi accessori, si rimanda alla nozione di pertinenza dal punto di vista fiscale, come chiarito dal Fisco con la risoluzione 11 aprile 2008, n. 149/E, che richiama quella fornita dal Codice Civile, secondo cui: “Sono pertinenze le cose destinate in modo durevole a servizio o ad ornamento di un’altra cosa. La destinazione può essere effettuata dal proprietario della cosa principale o da chi ha un diritto reale sulla medesima”.
