Fallimento
n. 44/2001 R.F.

Relazione di Consulenza Tecnica d'Ufficio
inerente all'aggiornamento della stima di un bene immobile
appartenente al fallimento della "....."
(Proc. n. 44/2001 R.F.)

2.1 Complesso industriale sito in Contrada Biggemi di Priolo Gargallo (SR)

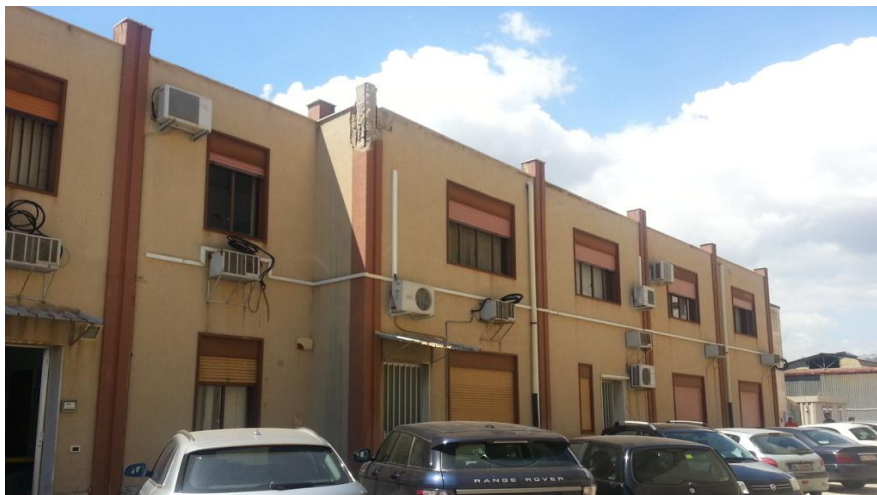
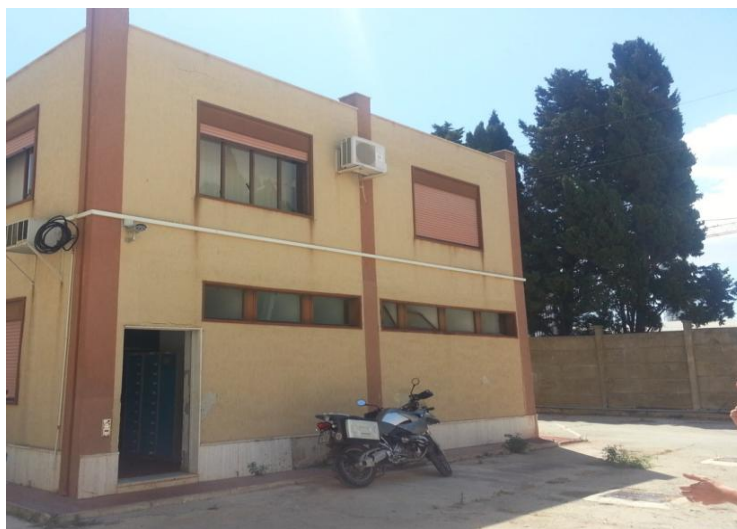
Situazione precedente:

1) Un fabbricato a due elevazioni fuori terra, realizzato con struttura resistente intelaiata in cemento armato e con i solai, sia quelli di interpiano che quelli di copertura, del tipo misto alleggerito, in c.a. e laterizi. L'immobile è adibito ad uffici oltre che spogliatoi per il personale dipendente e i dirigenti.

L'intero immobile è contornato da un marciapiede pavimentato in piastrelle di gres.

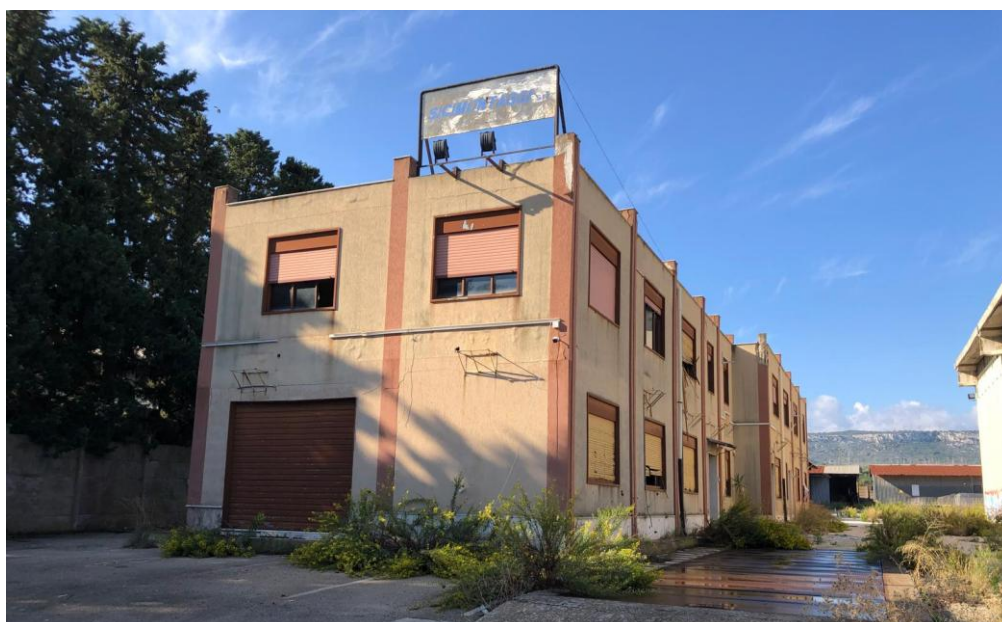
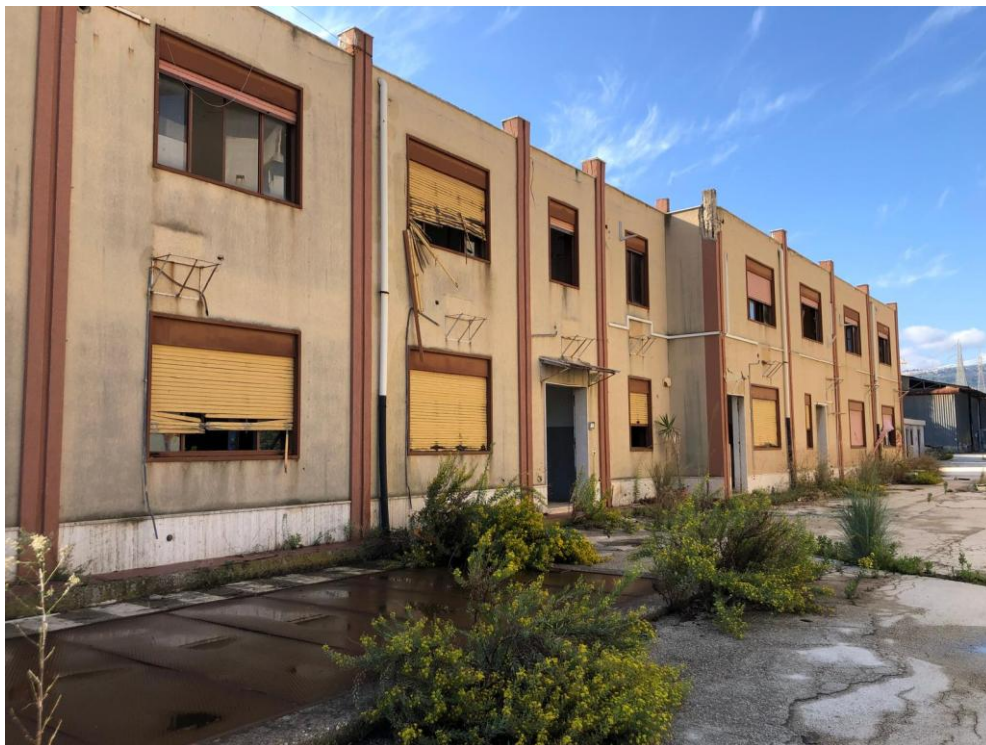
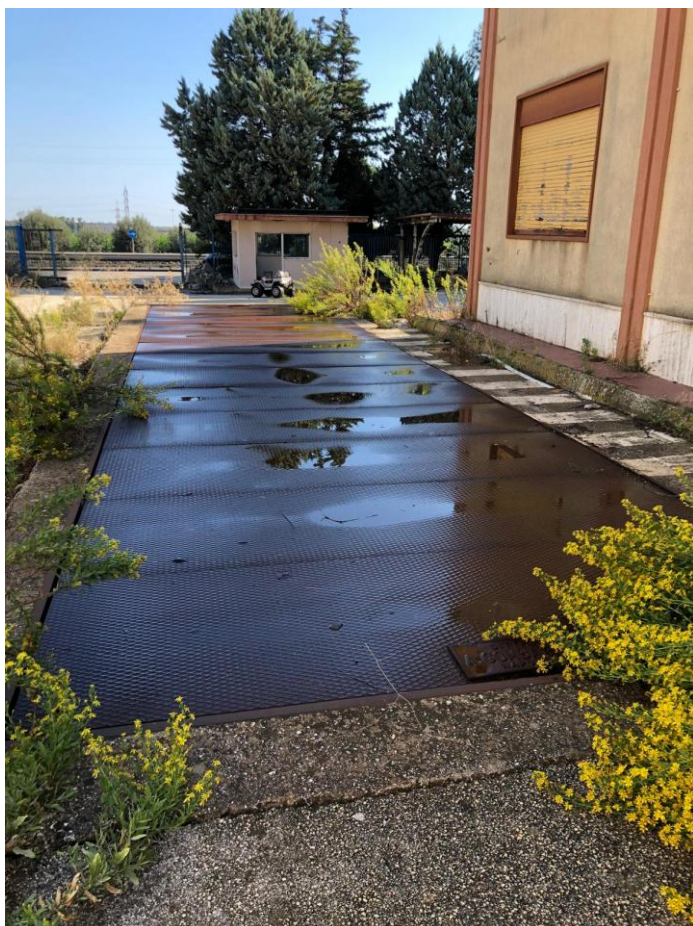
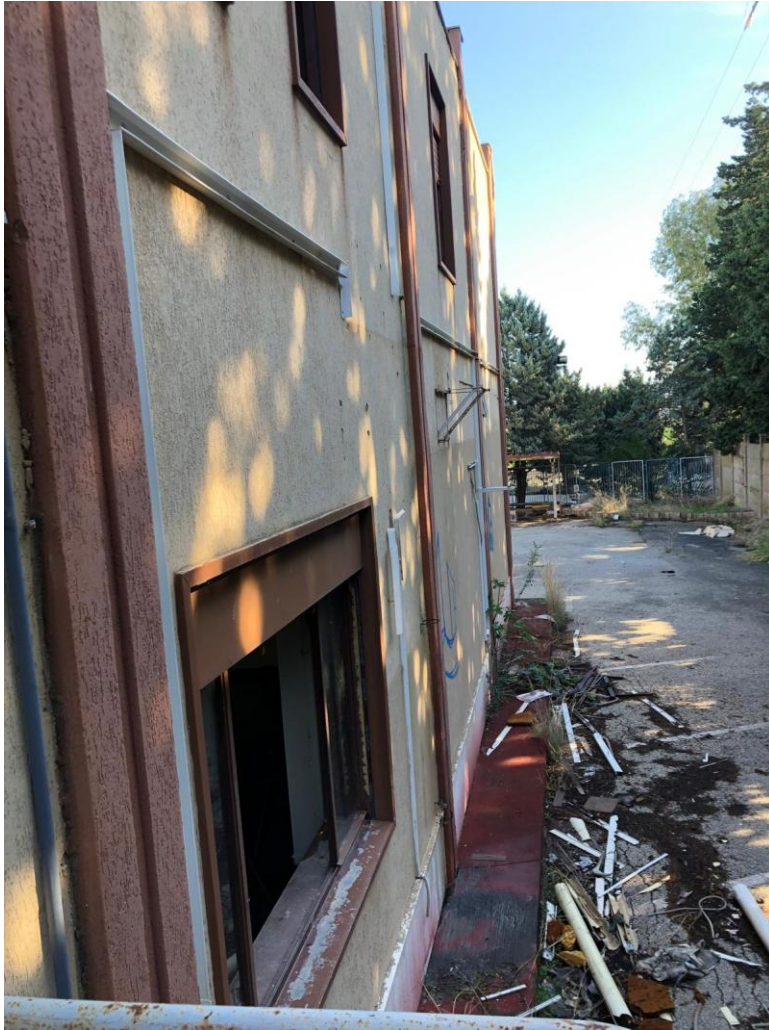
Situazione attuale:

Con riferimento alla precedente consulenza, redatta dal sottoscritto in data 25/01/2019, per comparare la situazione pregressa con lo stato attuale, si riporta di seguito la descrizione del complesso industriale utilizzando lo stesso schema espositivo precedente, in modo da avere immediata contezza del notevole degrado e della attuale situazione assai precaria di manutenzione e conservazione del bene immobile, anche attraverso le relative fotografie.

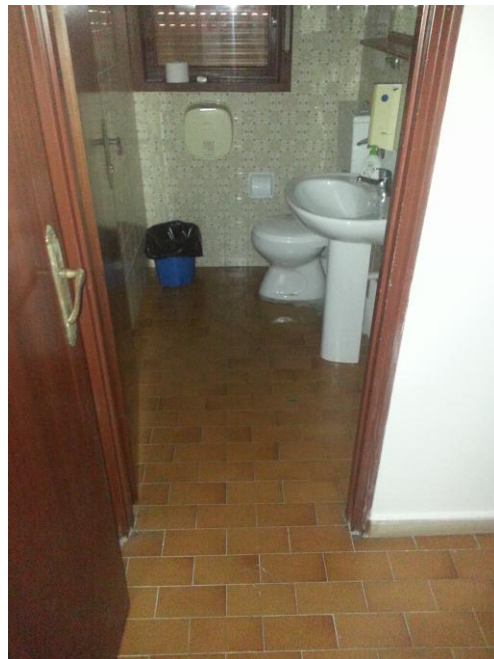
In alcune stanze, invece, le preesistenti pavimentazioni sono state rivestite in PVC in rotoli, del tipo a bugne.

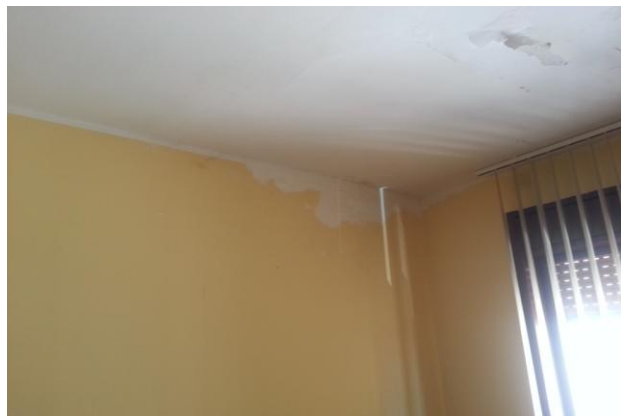
Il fabbricato mostra, al primo piano, limitati segni di infiltrazioni di acqua dal soffitto”.

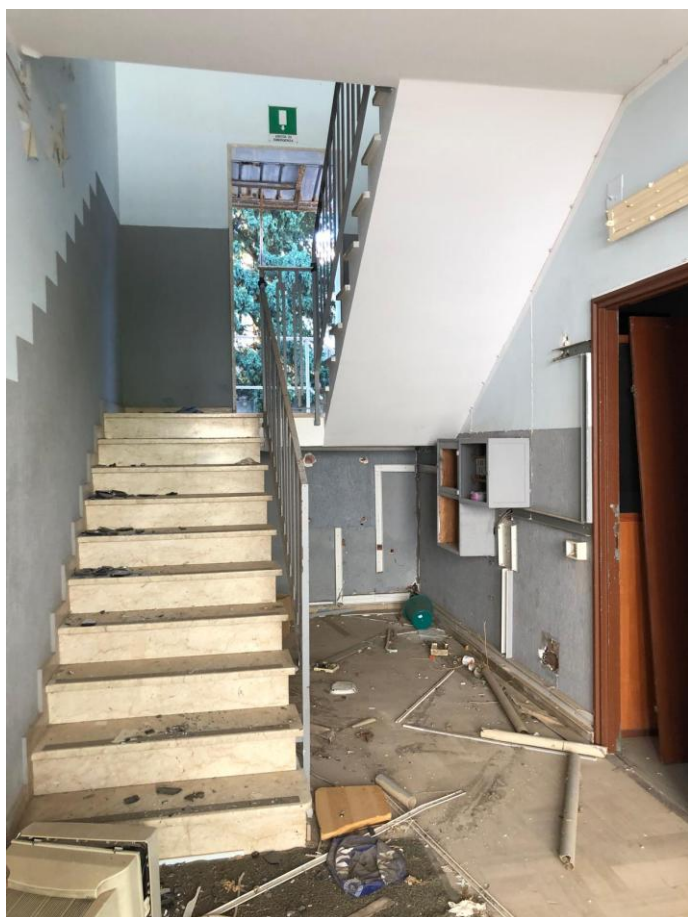
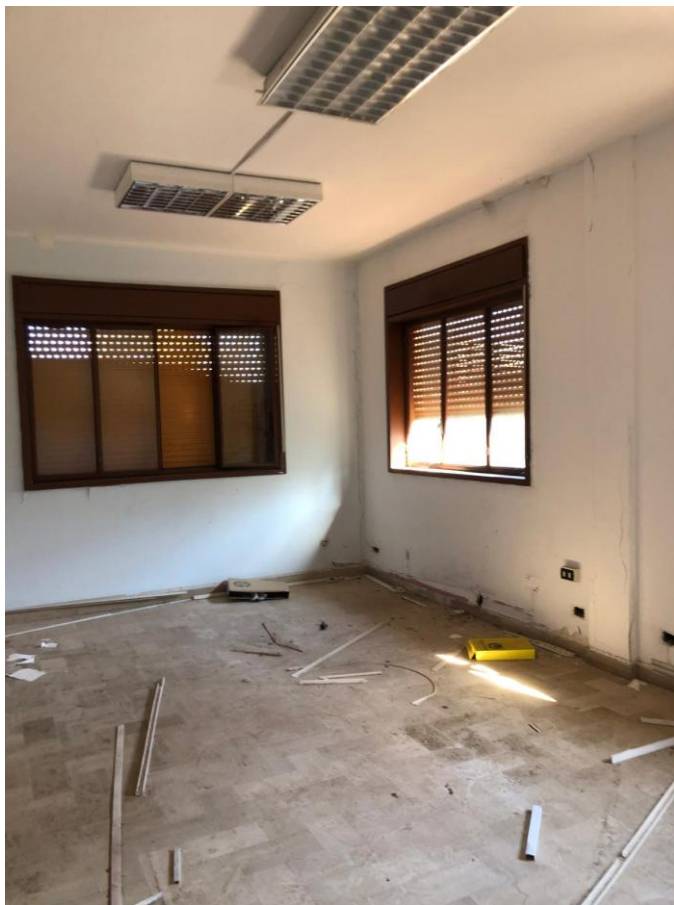
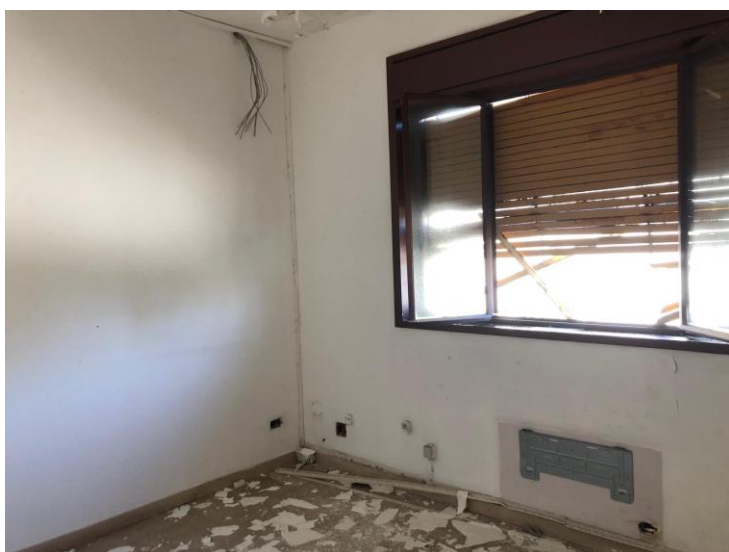
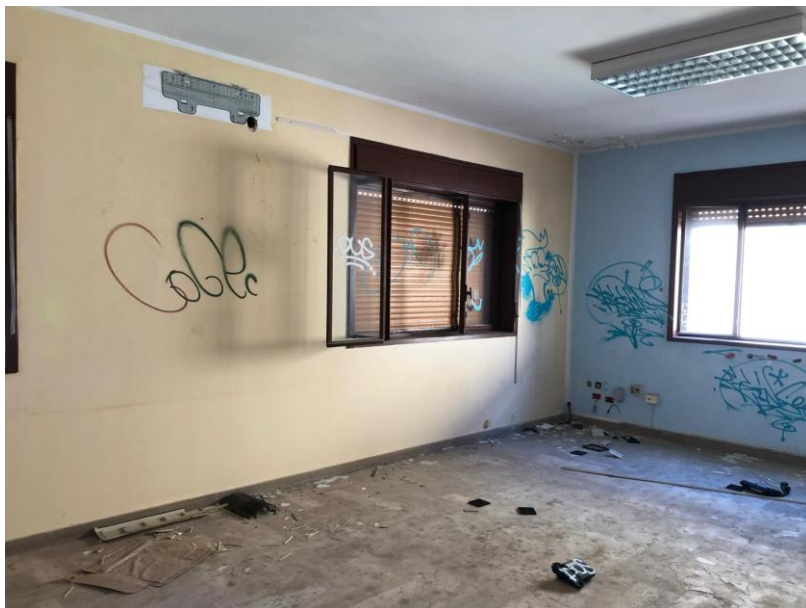
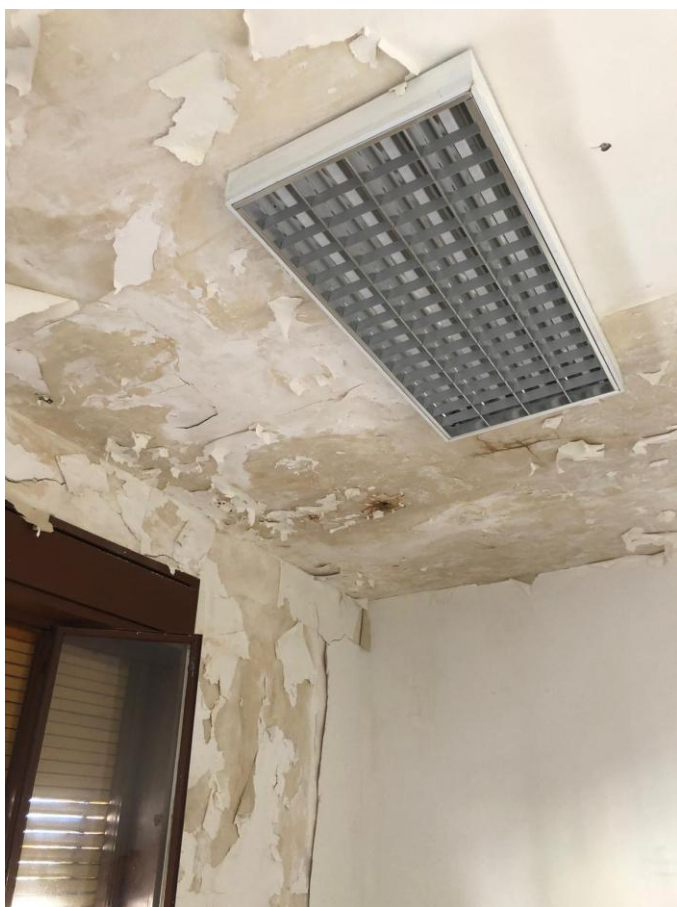
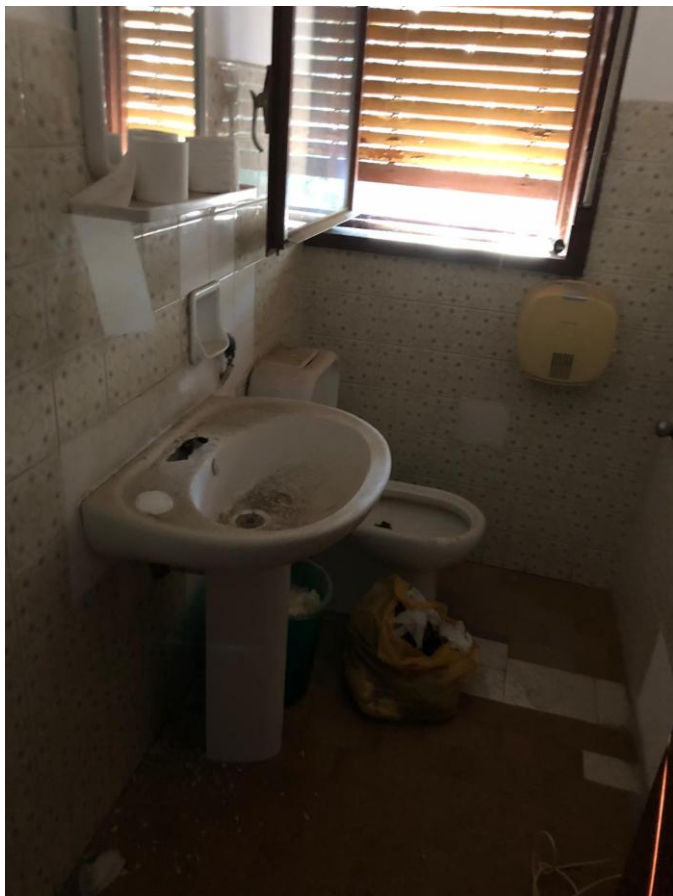
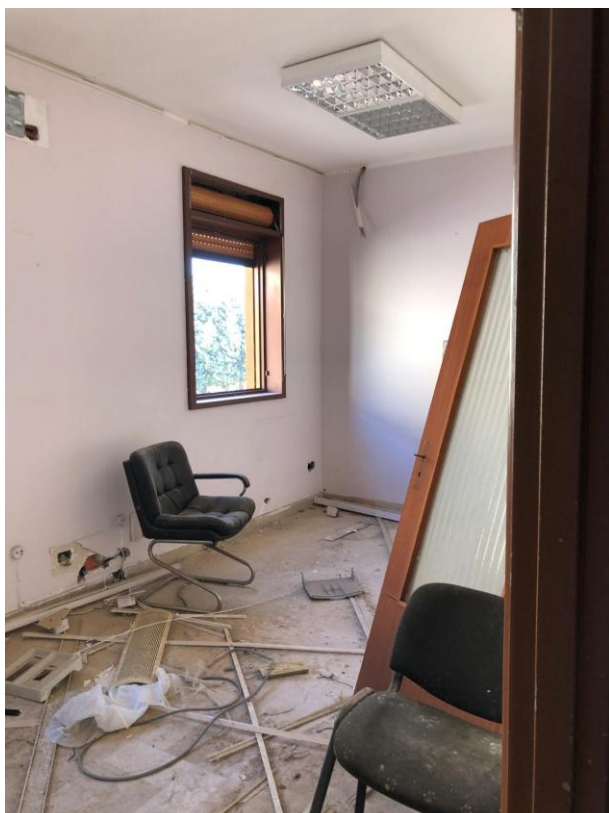
La disastrosa situazione interna odierna è invece quella mostrata di seguito:

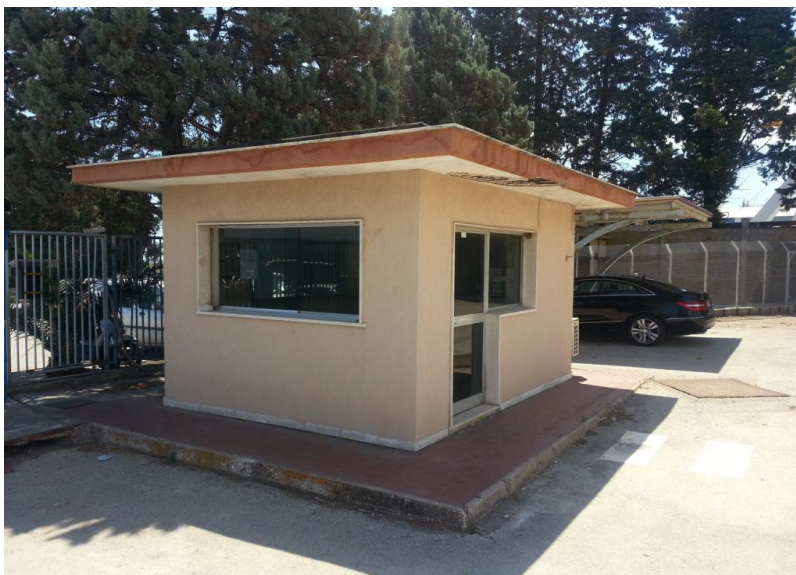
“I prospetti di tale guardiola sono rifiniti con intonaco civile con ultimo strato di plastico del tipo graffiato, le pareti interne sono tinteggiate con idropittura.

Gli infissi sono in alluminio anodizzato. La pavimentazione interna è in monocottura di ceramica. L'impianto elettrico è del tipo sottotraccia”.

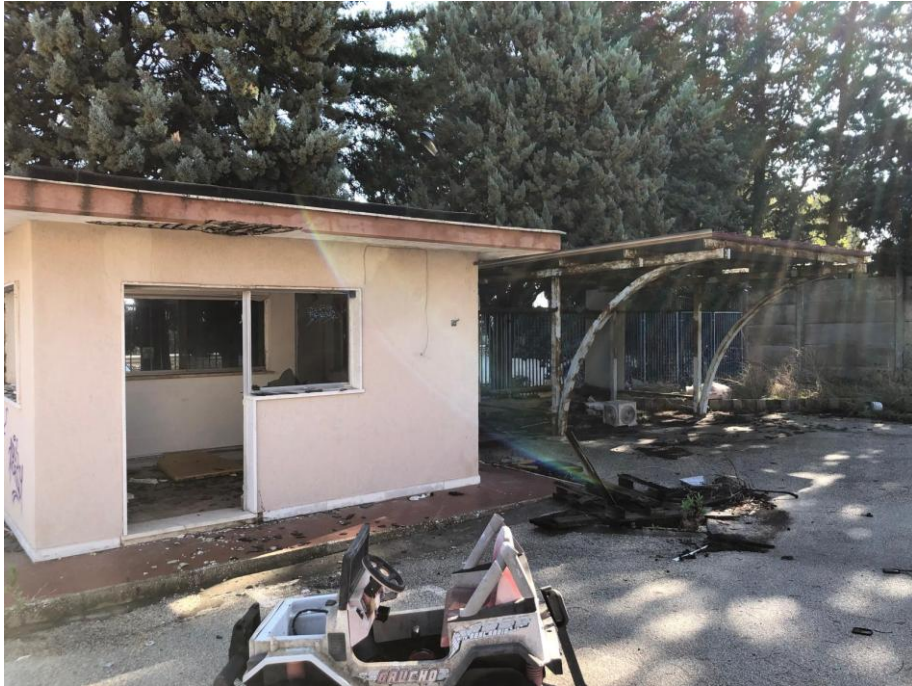
Mentre la disastrosa situazione attuale di manutenzione e conservazione della portineria è questa:

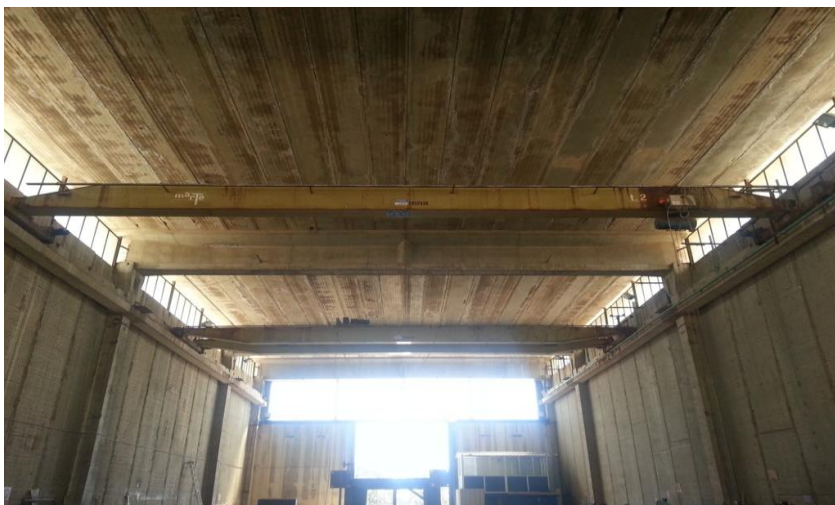
3) Un capannone realizzato con una struttura portante prefabbricata in cemento armato e qualche elemento trave di sostegno della copertura in cemento armato precompresso.

Sia i pilastri, che i pannelli verticali laterali di chiusura, sia le lastre orizzontali immaschiate che costituiscono la copertura sono elementi prefabbricati, come detto in c.a.. Le travi che sorreggono la copertura sono invece in c.a.p.. La situazione precedente era la seguente:

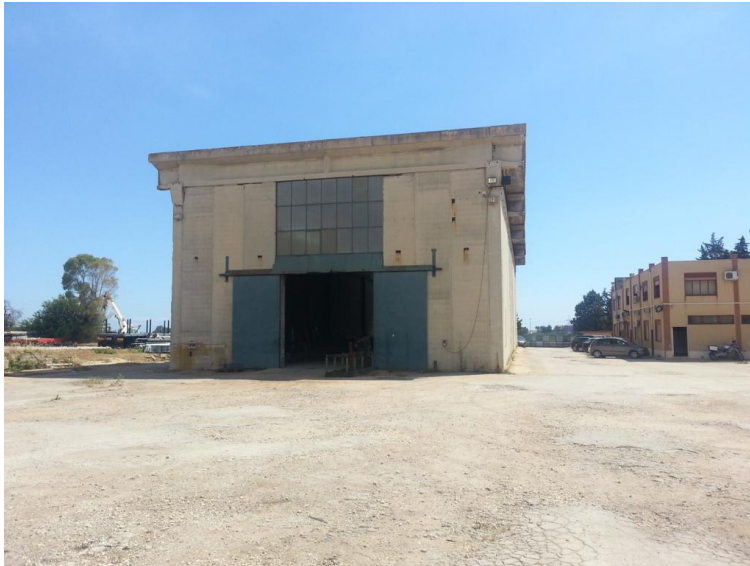
“All’immobile si accede mediante un grande portone in ferro con due ante scorrevoli, sorretto mediante guide dello stesso metallo.

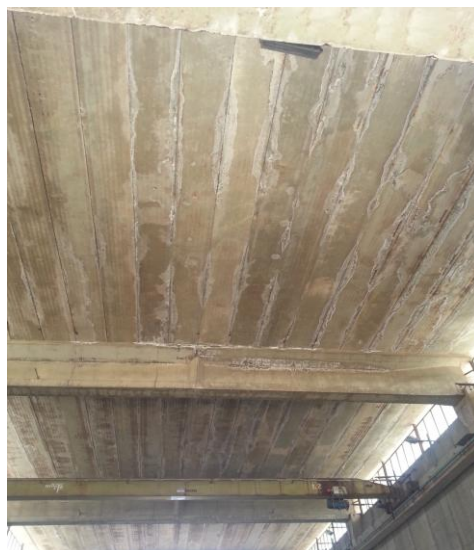
Il capannone è pure munito di ampie finestre a nastro, al di sopra delle guide di scorrimento del carroponete, che permettono una discreta illuminazione ed aerazione di tutta la superficie adibita all’attività lavorativa.

Il solaio di copertura, come detto realizzato in lastre prefabbricate in c.a., presenta segni di infiltrazioni di acqua piovana. La pavimentazione è di tipo industriale in cemento”.

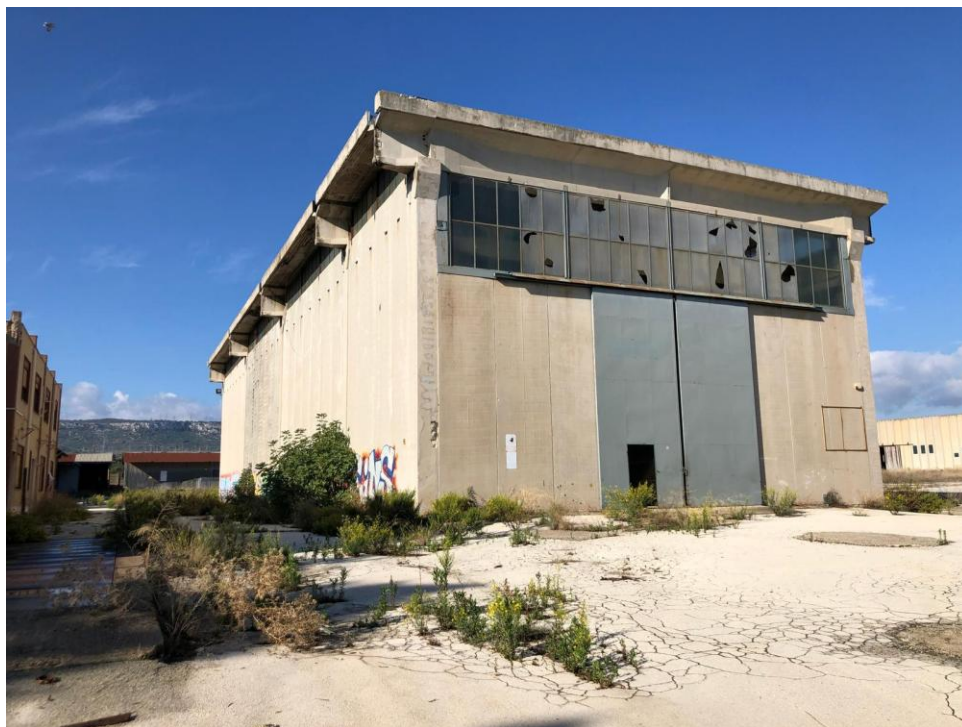
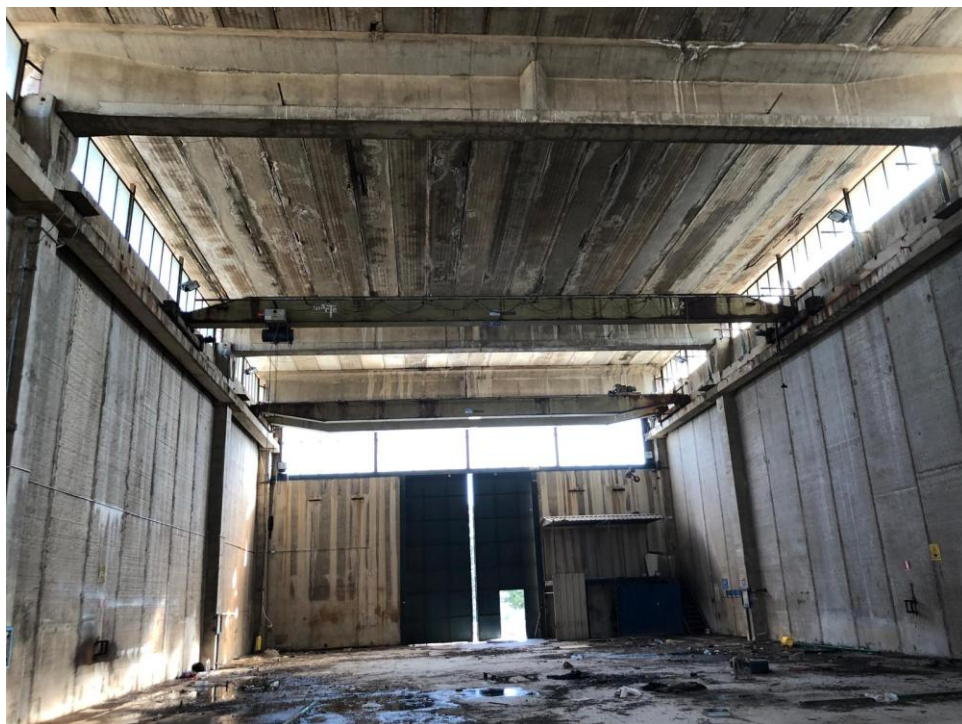
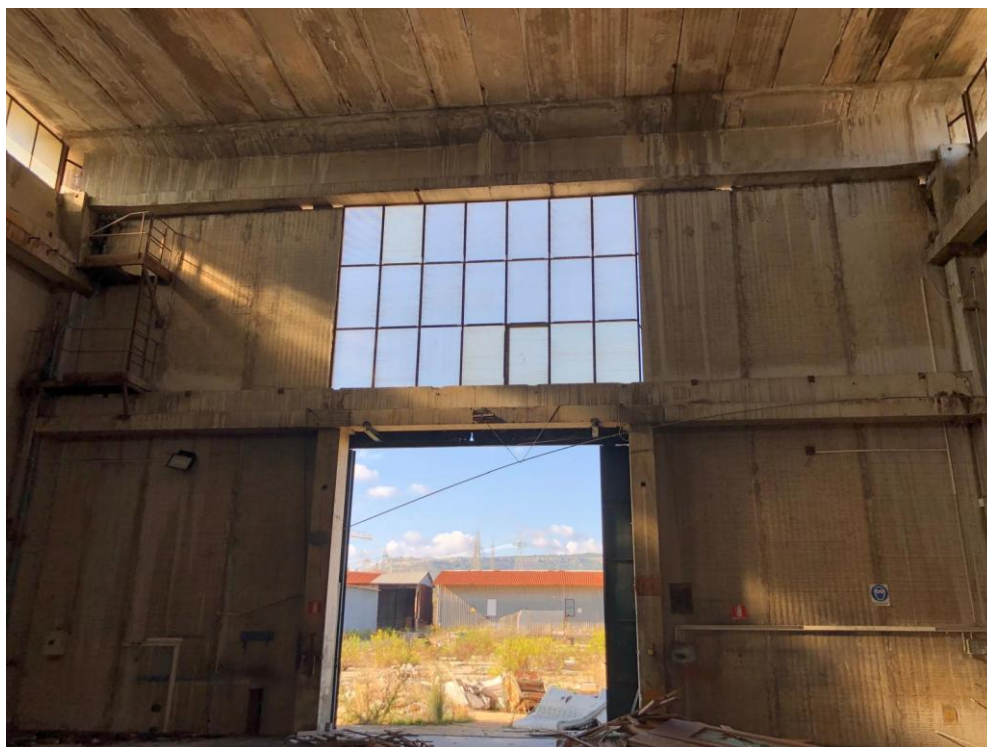
Oggi questo capannone si presenta così:

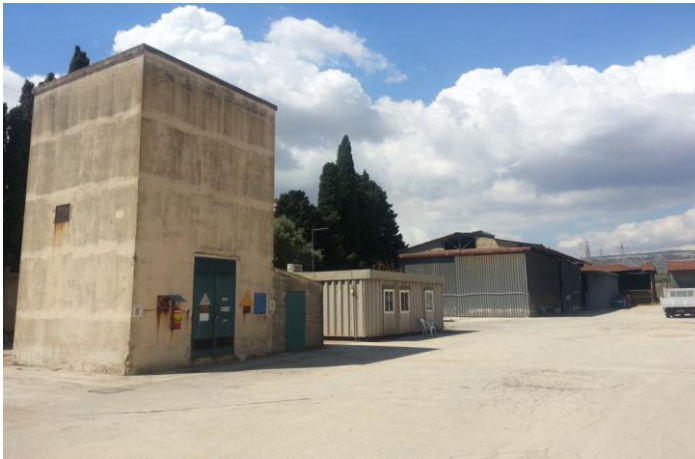
La situazione precedente di questi due corpi era così illustrata:

“La copertura è piana a solaio del tipo misto alleggerito, in c.a. e laterizi.

A tale costruzione si accede mediante una porta in ferro a due ante.

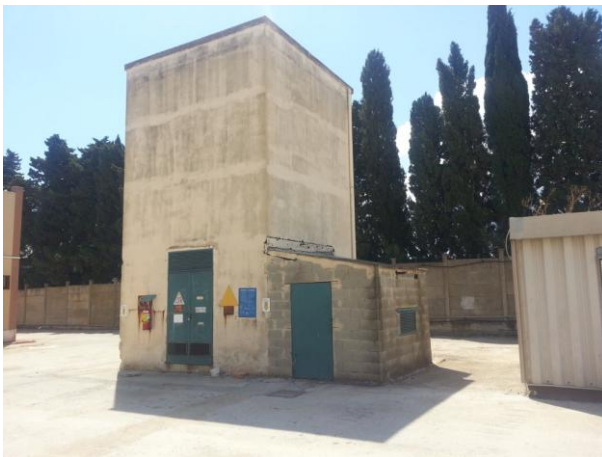
clinata costituita mediante lastre di fibrocemento ed allo stesso si accede mediante una porta in metallo ad un'anta”.

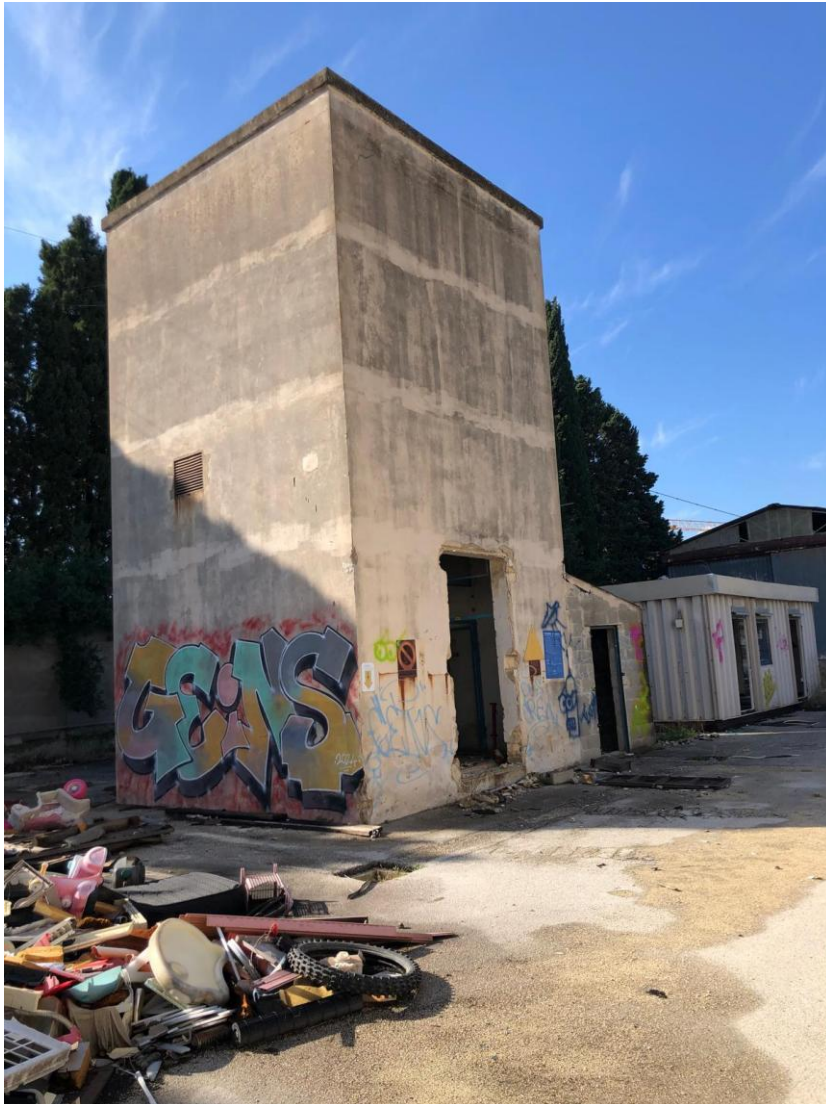
Mentre ora si trovano in queste pessime condizioni:

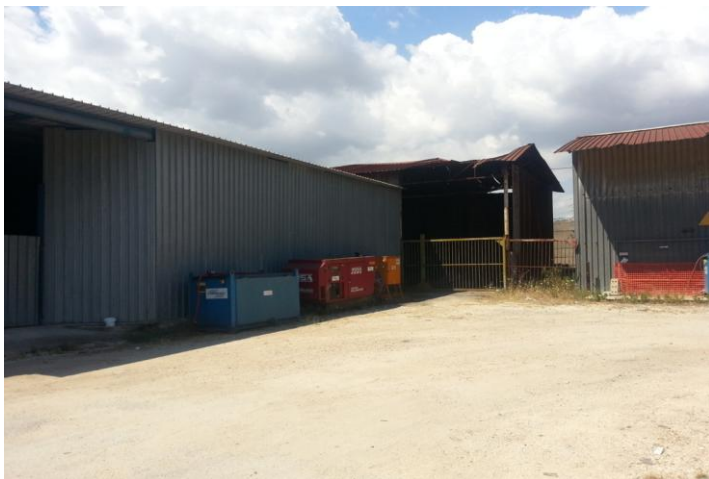
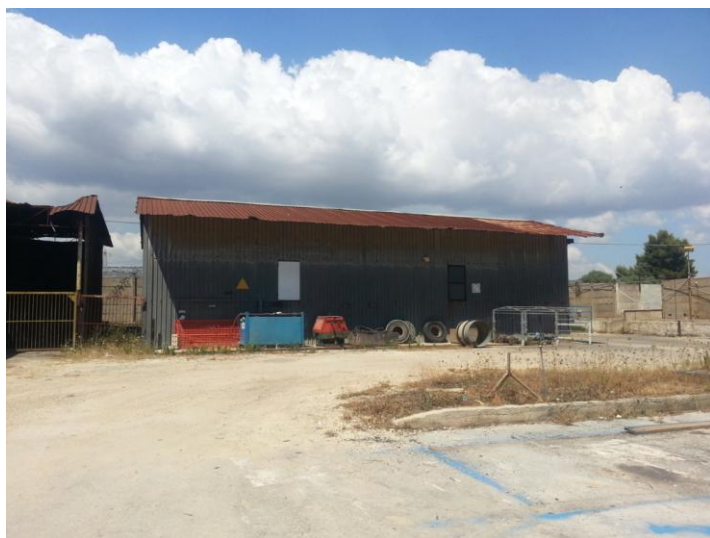
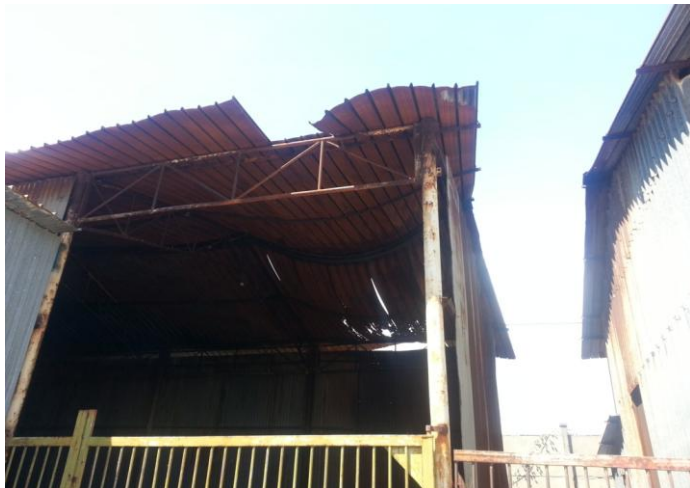
6) Cinque capannoni, di varie superfici, realizzati in struttura portante in profilati di ferro e rivestiti sia lateralmente che in copertura con lastre di lamiera metallica di varie tipologie.

Si tratta di strutture, a carattere del tutto precario, che occupano una superficie complessiva di circa 800 mq.

La superficie complessiva di questi 5 capannoni in lamiera, come detto, è di circa 800 mq, il volume lordo è di circa 3.200 mc, con un'altezza lorda media di circa 4,00 m, e si presentavano così:

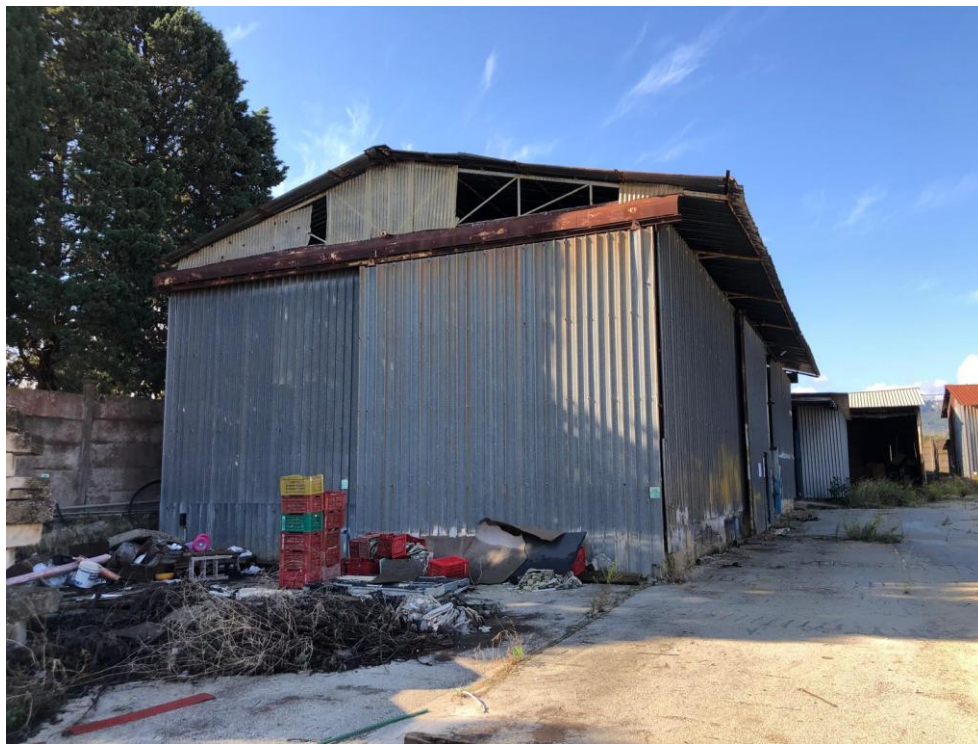
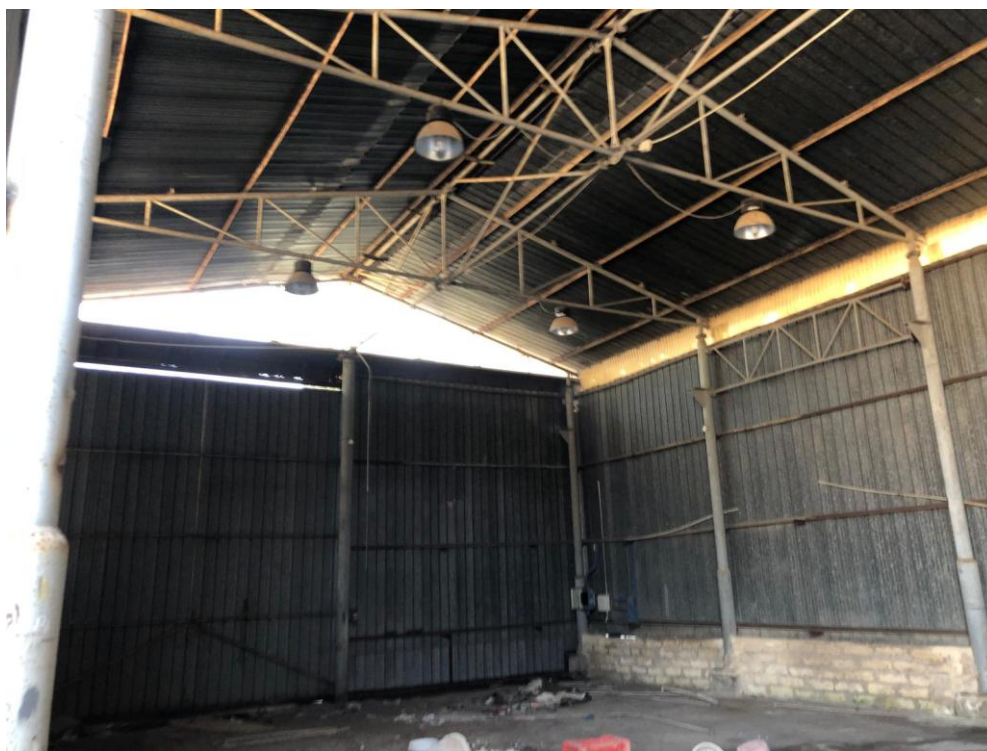
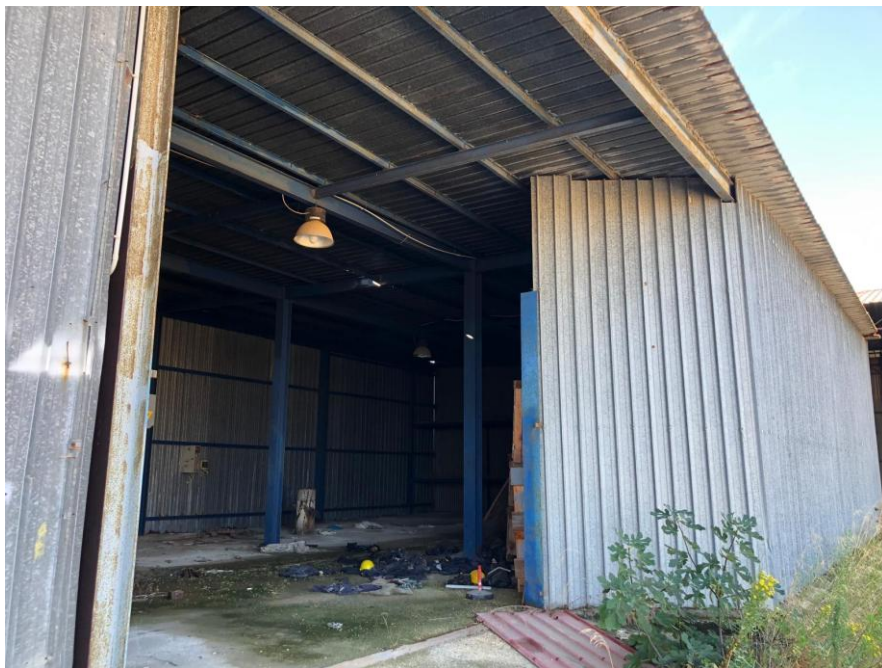
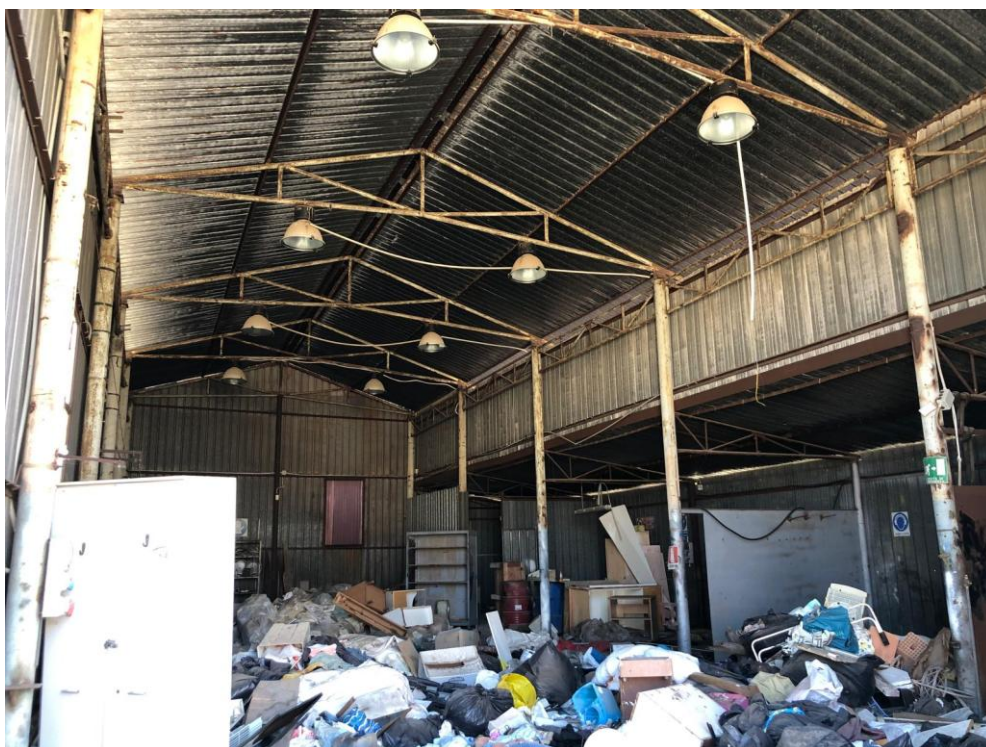
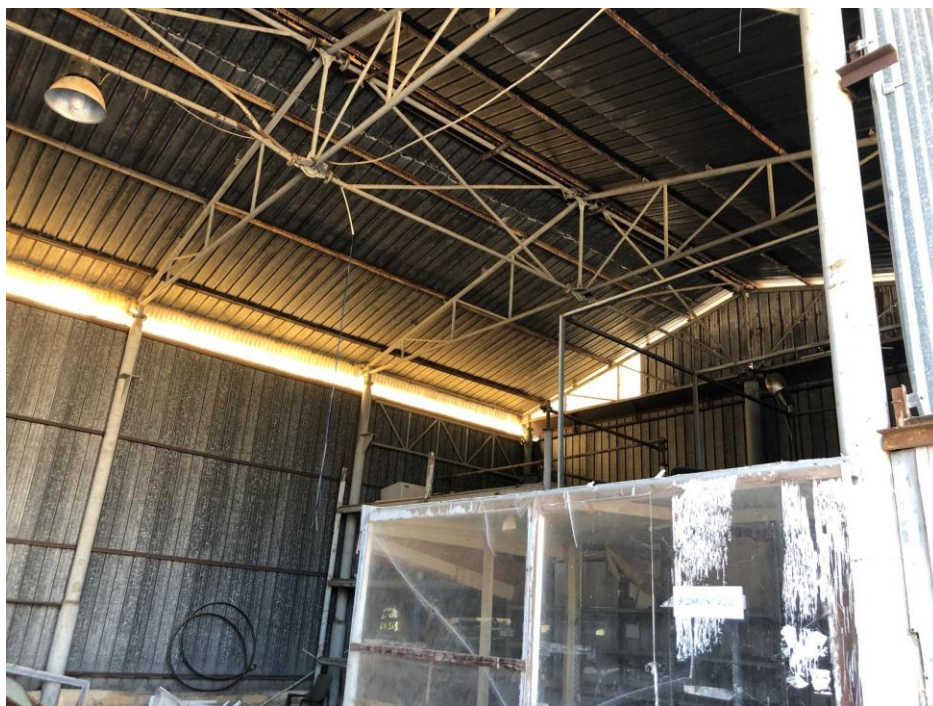
Oggi anche questi capannoni in lamiera si presentano in condizioni disastrose:

Si ribadisce, in ogni caso, quanto già riportato nella consulenza precedente, ovvero: “Relativamente ai corpi di cui ai punti 5 e 6, però, si deve evidenziare che si tratta di strutture assolutamente precarie, non progettate e non calcolate, realizzate meramente a supporto delle attività lavorative dello stabilimento; inoltre non sono disponibili provvedimenti autorizzativi ad esse relativi, non sono accatastate e non sono rappresentate in mappa; di conseguenza, nella valutazione del complesso industriale, non se ne terrà conto, poiché risulterebbe non conveniente tentare la regolarizzazione urbanistica, rispetto al valore del solo smontaggio e recupero del materiale ferroso”.
