TRIBUNALE DI TERMINI IMERESE

Perizia dell'Esperto ex art. 568 c.p.c. Ing. Costa Francesco, nell'Esecuzione Immobiliare 4/2024 del R.G.E.

- **Bene N° 1** - Fabbricato civile ubicato a Trabia (PA) - via Calcagno 74

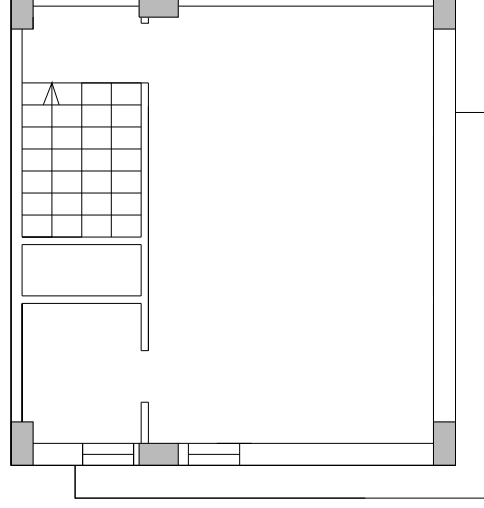
piano terrazza

Le difformità rilevate consistono in modifica strutturale della scala interna, aperture sul prospetto laterale, realizzazione di balconi su entrambi i prospetti, diversa distribuzione interna ed aumento di cubatura per la realizzazione di copertura in tutta la terrazza al fine di realizzare un'ampia camera.

Per regolarizzare tali difformità attraverso una pratica edilizia da presentare presso gli uffici comunali del Comune di Trabia , Scia , si prevede la regolarizzazione di tutte le difformità ad esclusione della copertura del piano terrazza, in quanto si considera la rimessione in ripristino dello stato dei luoghi e quindi la demolizione della struttura realizzata.
