# TRIBUNALE DI TRAPANI

## RELAZIONE DI STIMA

**LOTTO n. 4**

ufficio sito in via Don E. Russo n.1 e magazzino via R. Sandias – Alcamo (TP)

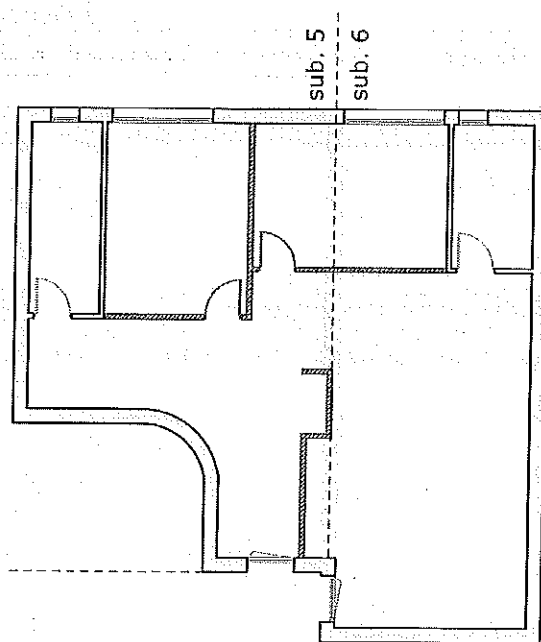
pianta PIANO TERRA

Non sussiste piena corrispondenza tra lo stato dei luoghi e le planimetrie catastali, in quanto le unità si presentano unite e con diversa distribuzione della tramezzatura interna. Nella planimetria che segue, si riportano le differenze riscontrate: in giallo vengono individuati i tramezzi non esistenti, in rosso invece quelli realizzati in difformità al titolo abilitativo. Per la risoluzione della questione, si dovrà procedere con la presentazione di una CILA tardiva presso il SUE del Comune di Alcamo, le cui spese verranno elencate nelle pagine seguenti.

Si precisa che l'immobile derivato dall'unione dei due beni non è conforme ai titoli abilitativi rilasciati/sopradescritti. Per regolarizzare lo stato dell'arte sarà necessario presentare una CILA tardiva presso il SUE del Comune di Alcamo.

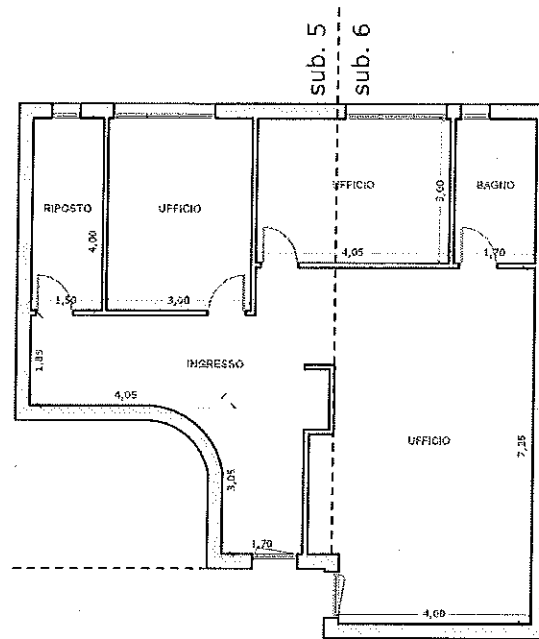
planta PIANO TERRA

- non realizzato
- realizzato in difformità

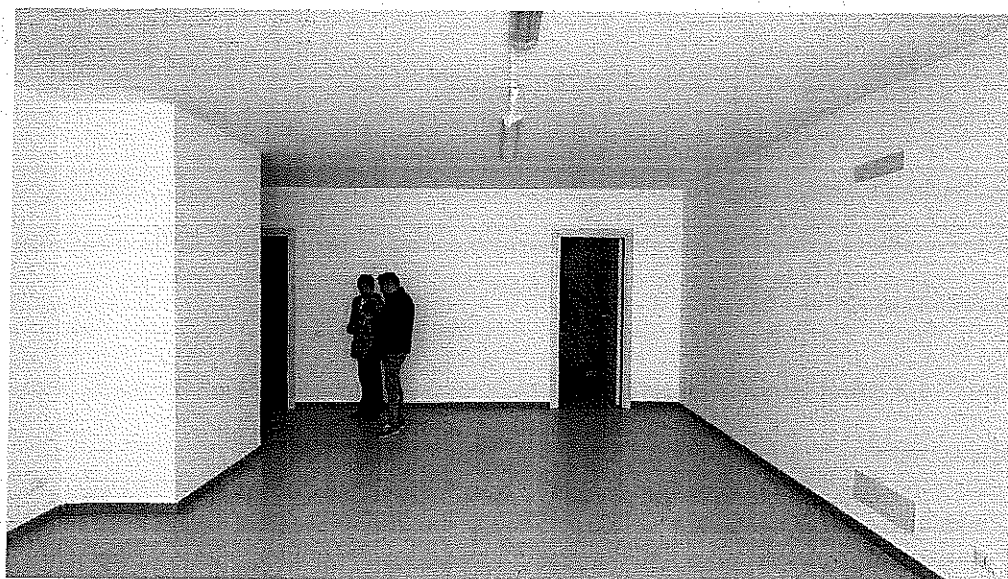
FOTO 2 - LOCALE INGRESSO SUB. 6

Le unità immobiliari in questione si trovano, alla data del sopralluogo - 17.12.2025 - tra di loro unite costituendo di fatto un'unica unità definita in ogni suo aspetto. L'immobile in questione, derivato dunque dalla fusione dei beni nn. 5 e 6, ultimato

da qualche e mai usato, consta di un quattro locali, un bagno e un riposto/lavanderia. Il sopralluogo ha evidenziato che l'immobile non è stato mai usato e non si riscontra la presenza di danni che necessitano riparazioni.

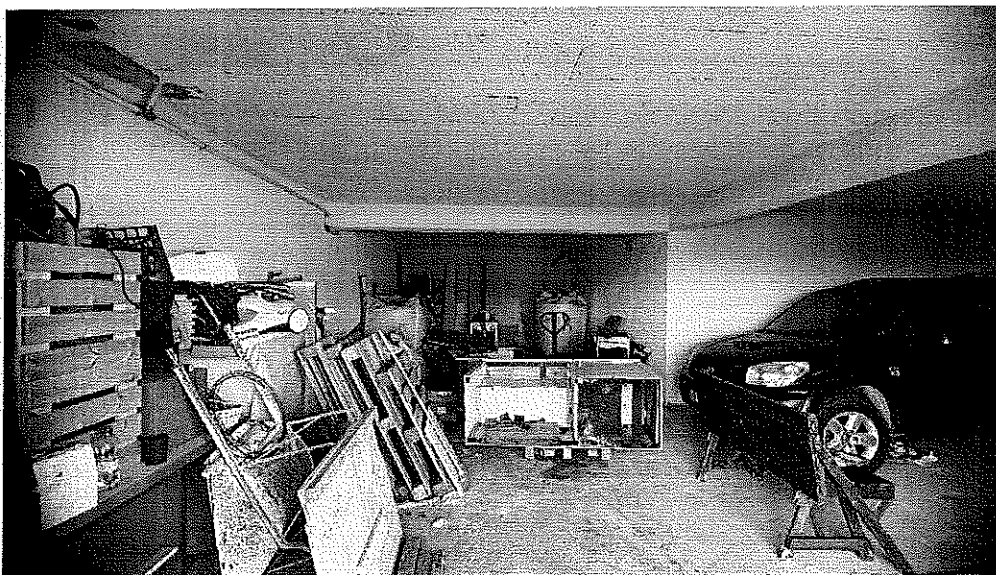
FOTO 8 - INTERNI

Alla data del sopralluogo - 17.12.2025 – lo stato conservativo e di manutenzione del compendio pignorato è molto buono e adeguato alla destinazione d'uso (magazzino); non si riscontra la presenza di danni che necessitano riparazioni.
