**Beni in Canicattì (Agrigento) via Carmelo Marchese Ragona n 3
 Lotto 4**

3. IDENTIFICAZIONE DEI BENI IMMOBILI OGGETTO DELLA VENDITA

A. Magazzino/Deposito sito nel Comune di Canicattì (AG), via Carmelo Marchese Ragona n. 3.
 L'unità immobiliare oggetto di valutazione è un magazzino ad uso deposito ubicato nel Comune di Canicattì, in via Carmelo Marchese Ragona n. 3. Esso è censito al Catasto Fabbricati del medesimo Comune al foglio 71, particella 555, subalterno 2, ed è posto al piano terra di un fabbricato di maggiore consistenza.
 Dal punto di vista planimetrico catastale, l'unità immobile presenta una superficie lorda pari a circa **156,76 mq** (duecento virgola sessantaquattro metri quadrati), con un'altezza interna di circa **4,70 metri lineari**.

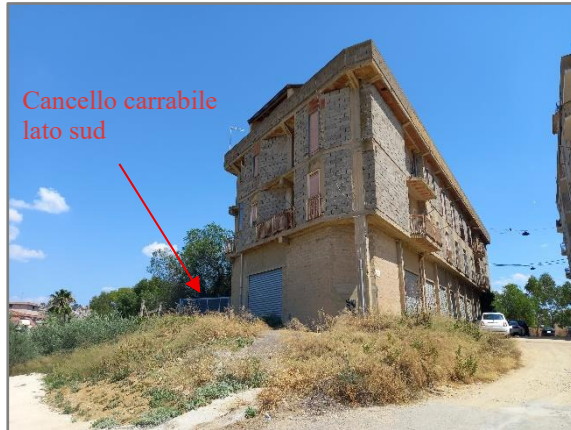
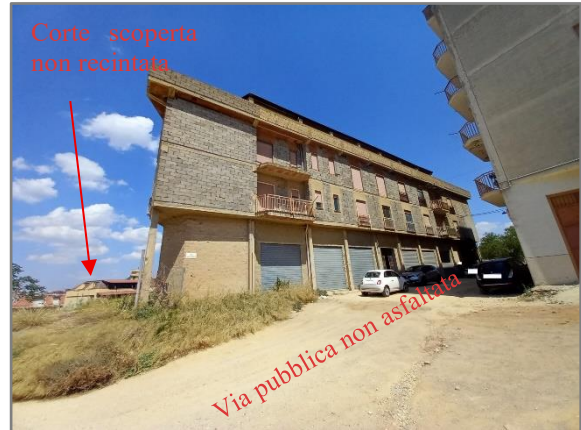
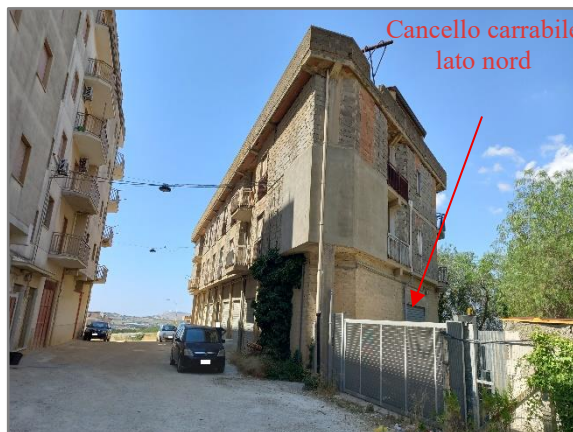
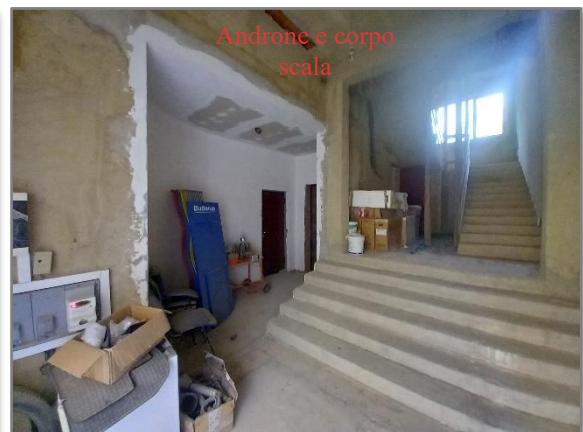
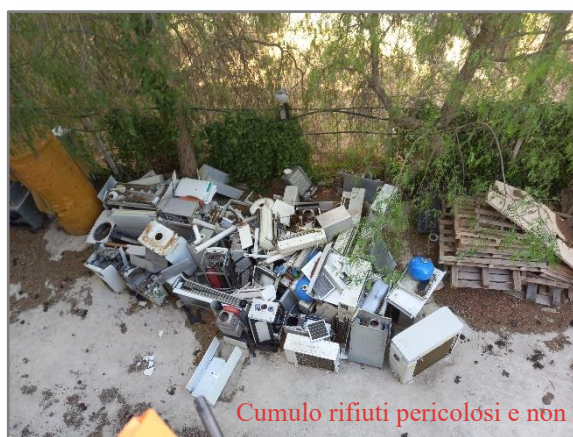
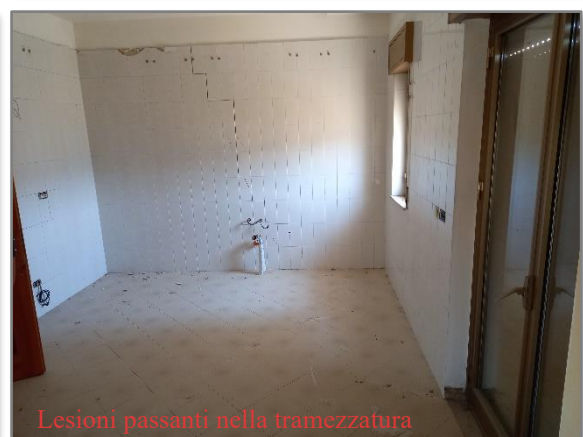
Per quanto riguarda le caratteristiche costruttive e lo stato di finitura dell'edificio, si evidenzia che il fabbricato si presenta privo di rifiniture esterne, con tamponamenti murari lasciati a vista, senza intonaco o rivestimento. Le

parti comuni interne risultano in stato grezzo: non vi è alcuna pavimentazione, le pareti sono prive di intonaco, e l'impianto elettrico risulta assente o in fase di installazione.

All'interno dell'edificio è presente il vano ascensore, come riscontrato sia in loco sia sulla documentazione progettuale acquisita presso l'Ufficio Tecnico Comunale. Tuttavia, si precisa che lo stesso è privo di qualsiasi impianto o attrezzatura elettromeccanica, configurandosi come vano vuoto non funzionale.

Infine, si ritiene doveroso segnalare che, pur trattandosi di un fabbricato con struttura portante in cemento armato, durante i sopralluoghi il sottoscritto ha potuto osservare la presenza di lesioni verticali localizzate su alcuni tramezzi divisorii interni, rilevate su più livelli dell'edificio. Tali fenomeni, pur non risultando immediatamente riconducibili a problematiche strutturali gravi, richiedono opportuni approfondimenti tecnici da parte di professionisti abilitati, al fine di accertarne l'origine, la natura e l'evoluzione nel medio-lungo periodo.

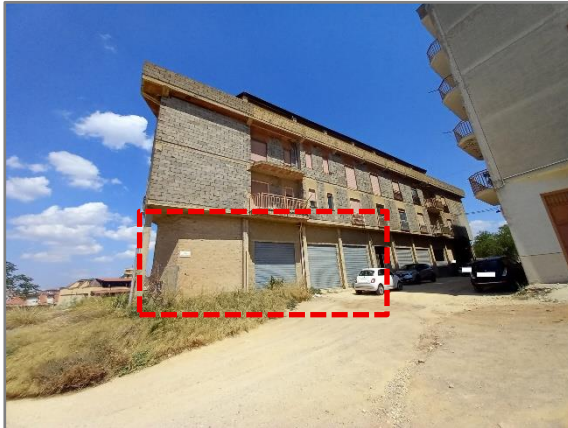
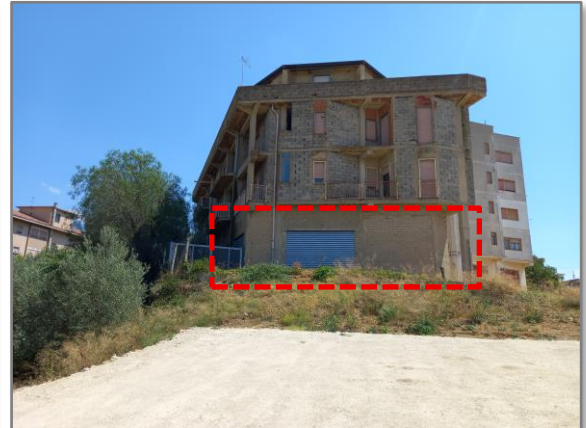
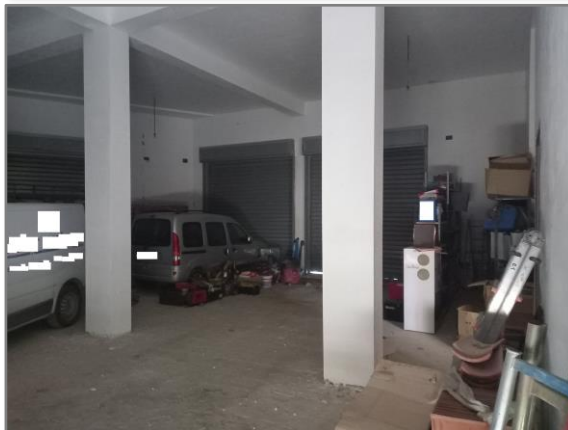
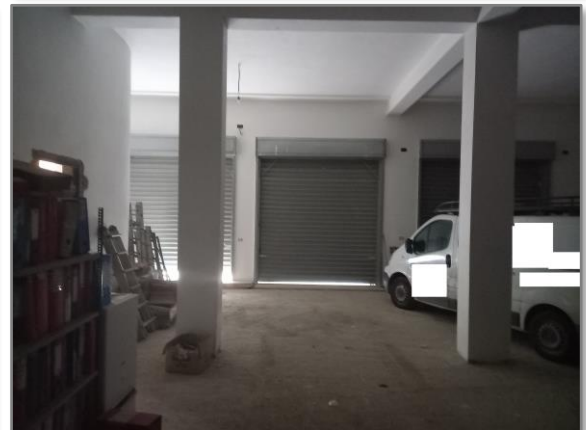
Il magazzino deposito si presenta senza pavimentato, mentre le pareti e soffitto sono intonacate, tutti gli ingressi esterni all'unità immobiliare sono dotate da saracinesche metalliche, mentre l'ingresso dall'androne scala è dotata di una porta. Non sono stati riscontrati segni evidenti di umidità, infiltrazioni o degrado strutturale all'interno dell'unità immobiliare.

Fondazioni: tipologia: continua, materiale: c.a., condizioni: sufficiente.
Strutture verticali: tipologia: intelaiata, materiale: c.a., condizioni: presenta dissesti.
Travi: materiale: c.a., condizioni: presenta dissesti.
Solai: tipologia: misto laterizio e c.a. condizioni: sufficiente.

Parete esterna: materiale: blocchi cemento, coibentazione: inesistente, condizione: sufficiente.
Pavim. Interna: assente.
Porta di ingresso: tipologia: saracinesca, materiale: metallo, condizioni: buone.

Elettrico: Tipologia: sottotraccia, tensione: 220V, condizioni: da verificare considerando anche che in fase di sopralluogo non vi era energia elettrica all'interno dell'unità immobiliare,
