# TRIBUNALE DI AGRIGENTO

**LOTTO 8**

**ELABORATO PERITALE**

Cespite sito in Canicattì – via Carmelo Marchese Ragona n. 5  
Appartamento censito al Catasto Fabbricato  
al foglio 71 mappale 555 subalterno 8 piano secondo

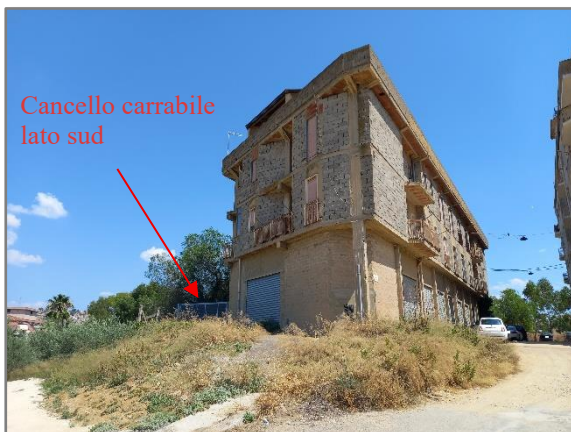
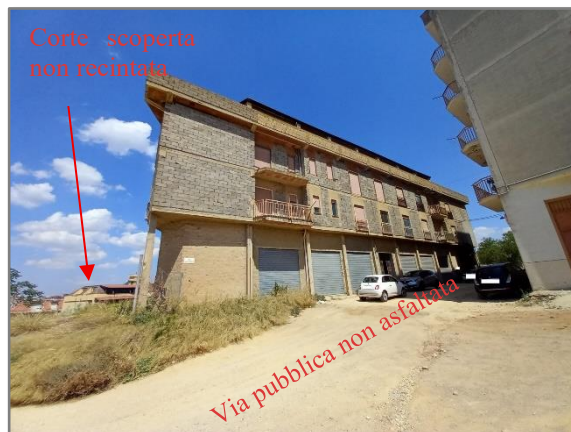
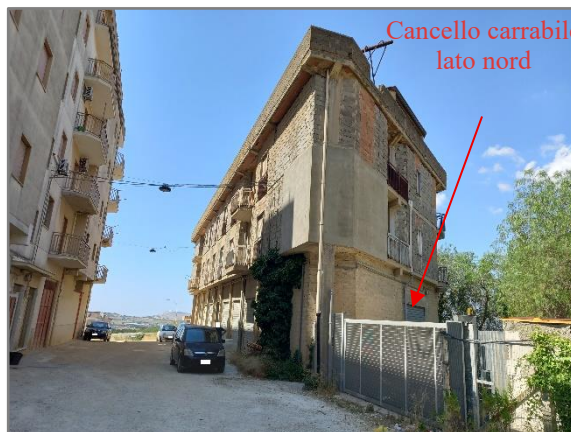
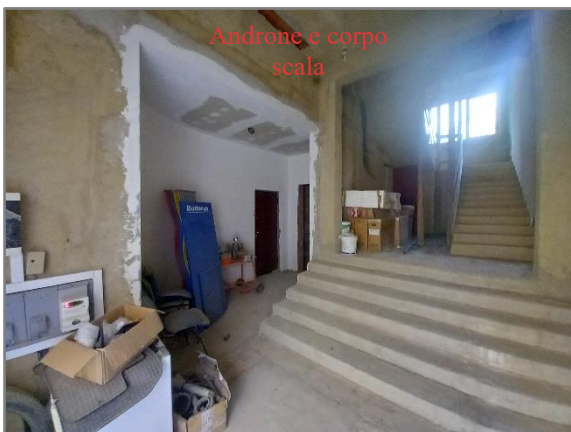
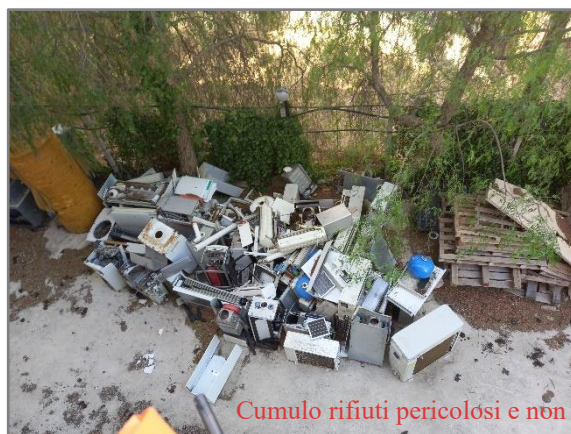
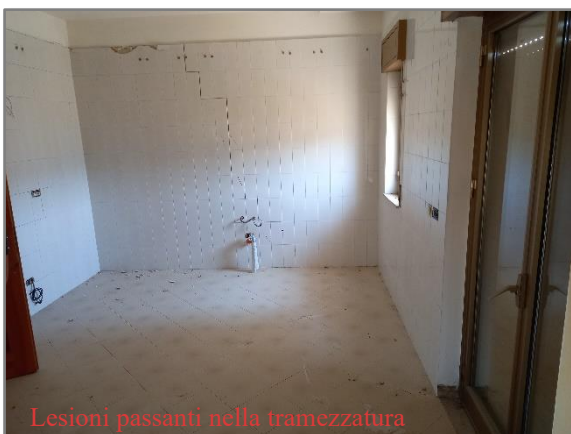
Per quanto riguarda le caratteristiche costruttive e lo stato di finitura dell'edificio, si evidenzia che il fabbricato si presenta privo di rifiniture esterne, con tamponamenti murari lasciati a vista, senza intonaco o rivestimento. Le

parti comuni interne risultano in stato grezzo: non vi è alcuna pavimentazione, le pareti sono prive di intonaco, e l'impianto elettrico risulta assente o in fase di installazione.

All'interno dell'edificio è presente il vano ascensore, come riscontrato sia in loco sia sulla documentazione progettuale acquisita presso l'Ufficio Tecnico Comunale. Tuttavia, si precisa che lo stesso è privo di qualsiasi impianto o attrezzatura elettromeccanica, configurandosi come vano vuoto non funzionale.

Infine, si ritiene doveroso segnalare che, pur trattandosi di un fabbricato con struttura portante in cemento armato, durante i sopralluoghi il sottoscritto ha potuto osservare la presenza di lesioni verticali localizzate su alcuni tramezzi divisorii interni, rilevate su più livelli dell'edificio. Tali fenomeni, pur non risultando immediatamente riconducibili a problematiche strutturali gravi, richiedono opportuni approfondimenti tecnici da parte di professionisti abilitati, al fine di accertarne l'origine, la natura e l'evoluzione nel medio-lungo periodo.

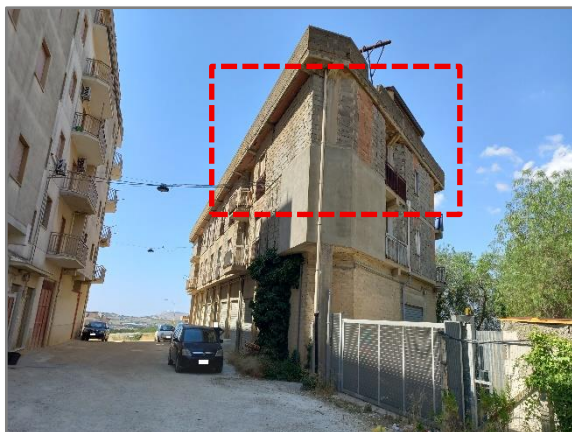
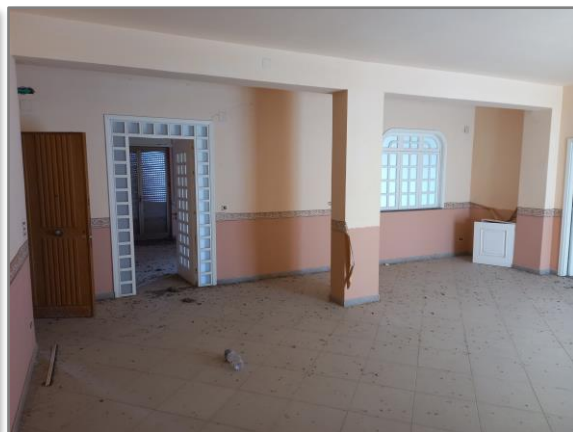
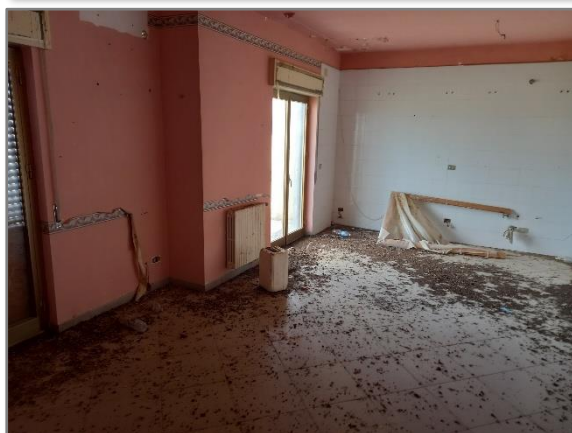
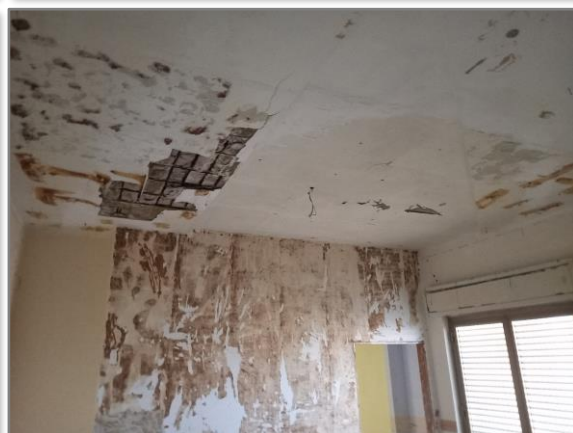
- Porta d'ingresso in legno;
- Porte interne in legno;
- Infissi esterni in alluminio con vetro singolo e tapparelle avvolgibili in materiale plastico in pessime condizioni;
- Pareti e soffitti intonacati;
- Pavimentazione interna in piastrelle di gres porcellanato;

Nel corso del sopralluogo effettuato dal sottoscritto, è stato rilevato che l'appartamento oggetto di perizia presenta infiltrazioni d'acqua localizzate nelle stanze identificate, sulla base della planimetria di rilievo allegata, come Camera 3 e Camera 4. Tali infiltrazioni risultano provenienti presumibilmente dal terrazzo sovrastante, da cui l'acqua meteorica penetra attraverso la struttura fino a raggiungere il soffitto dei suddetti ambienti.

L'azione prolungata dell'umidità ha provocato un progressivo degrado delle superfici intonacate, con manifestazioni evidenti quali il distacco e la caduta di porzioni di intonaco (calcinacci).
