TRIBUNALE DI AGRIGENTO

LOTTO 9

ELABORATO PERITALE

Cespite sito in Canicattì – via Carmelo Marchese Ragona n. 5
Appartamento rustico censito al Catasto Fabbricato
al foglio 71 mappale 555 subalterno 9 piano terzo

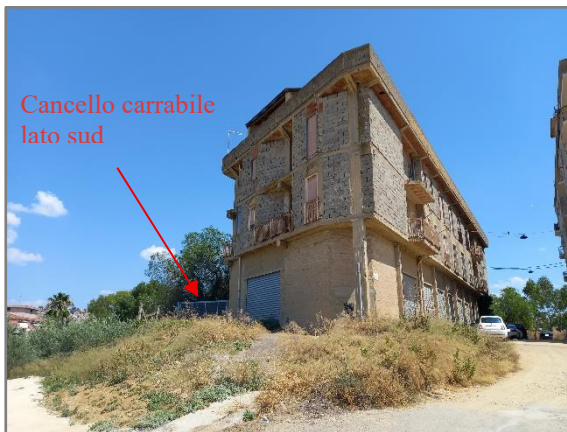
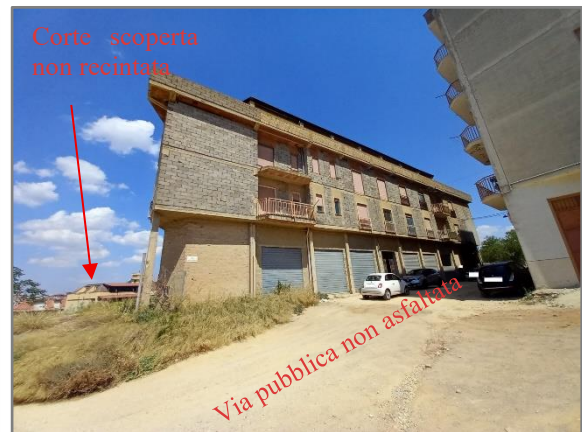
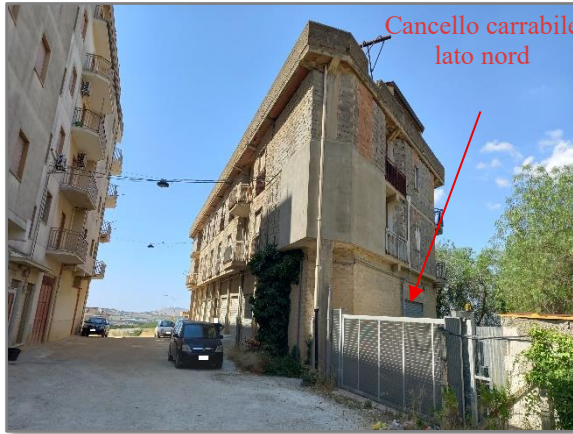
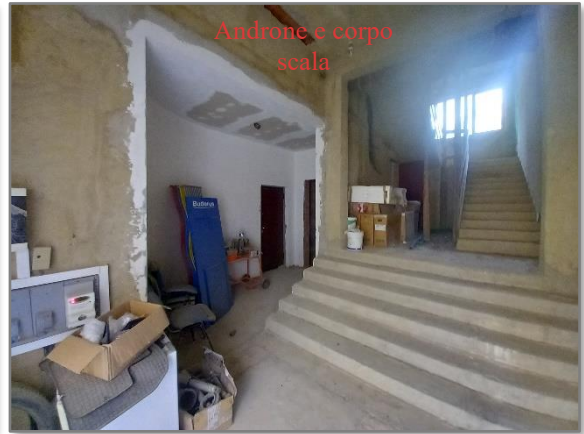
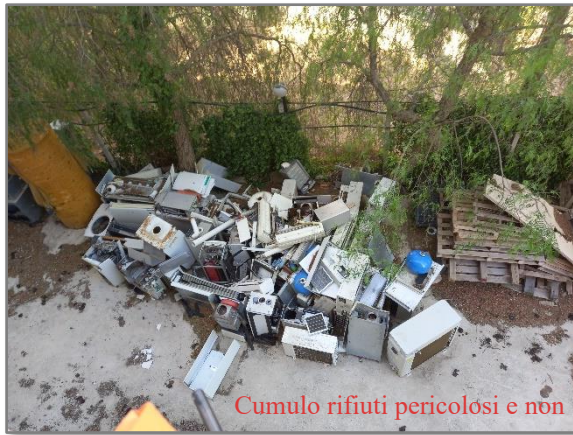
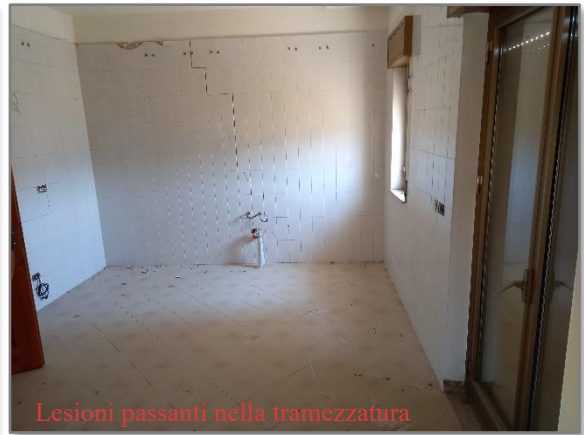
Infine, si ritiene doveroso segnalare che, pur trattandosi di un fabbricato con struttura portante in cemento armato, durante i sopralluoghi il sottoscritto ha potuto osservare la presenza di lesioni verticali localizzate su alcuni tramezzi divisorii interni, rilevate su più livelli dell'edificio. Tali fenomeni, pur non risultando immediatamente riconducibili a problematiche strutturali gravi, richiedono opportuni approfondimenti tecnici da parte di professionisti abilitati, al fine di accertarne l'origine, la natura e l'evoluzione nel medio-lungo periodo.
