TRIBUNALE DI LAGONEGRO

Esecuzione Immobiliare 78 - 2007

Perizia dell'Esperto ex art. 568 c.p.c.

Bene 1 – Fabbricato in stato di abbandono, ubicato in Montesano sulla Marcellana (SA)
Località Scialandro, 77/c - Fg.43 Part. 117 Sub.4 – piano terra.

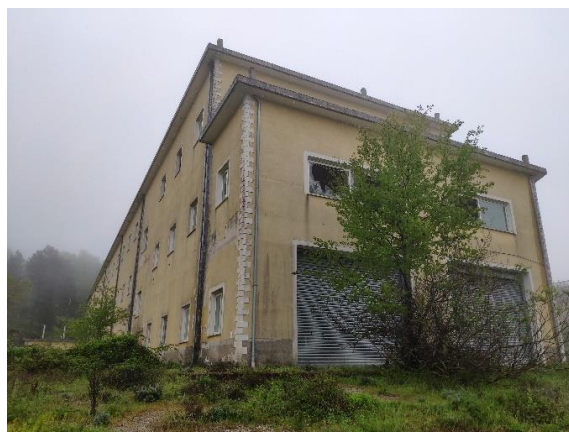
L'unità immobiliare oggetto della presente esecuzione immobiliare costituisce un complesso abbandonato da anni adibito ad attività casearia denominato "Scialandro". Detto struttura dista circa un chilometro e mezzo dal centro cittadino di Montesano sulla Marcellana ed è facilmente

raggiungibile mediante una strada in parte asfaltata e in parte sterrata. L'intero complesso si sviluppa su di una superficie complessiva di 6.478,00 mq (di cui 5.315,00 mq corte perimetrale). L'immobile si sviluppa su tre livelli, pian terreno, piano primo e secondo, tutti in completo stato di abbandono e con evidenti problemi di infiltrazioni di acqua piovana. Il pian terreno è composto da un grande ambiente rivestito con piastrelle, varie stanze adibite presumibilmente ad uffici e punto vendita, un ampio porticato e bagni e

Va precisato che alla data di sopralluogo, l'intera struttura risultava completamente abbandonata, con evidenti problemi di infiltrazioni dovuti alla mancata manutenzione in copertura, priva in più punti di porte e finestre, nonché priva di tutti gli impianti elettrici ed idraulici in normale uso di efficienza.

L'intero immobile si presenta in completo stato di abbandono, privo di ogni utenza, senza numerose finestre e porte perimetrali. Gli impianti, elettrico ed idraulico completamente danneggiati e comunque non funzionanti. Sono presenti numerose infiltrazioni di acqua piovana dovuti alla totale assenza di manutenzione al piano di copertura. Il sub. 10 risulta pericolante in avanzato stadio di sfondellamento e ossidazione dei travetti dei solai che ne impediscono la sicurezza nel calpestarlo. La corte esterna, completamente abbandonata con erba e rovi alti. Complessivamente l'intera struttura risulta essere in avanzato stato di fatiscenza e abbandono.
