# TRIBUNALE DI AGRIGENTO

### LOTTO 6

### ELABORATO PERITALE

Cespite sito in Canicattì – via Carmelo Marchese Ragona n. 5  
Appartamento censito al Catasto Fabbricato  
al foglio 71 mappale 555 subalterno 6 piano primo

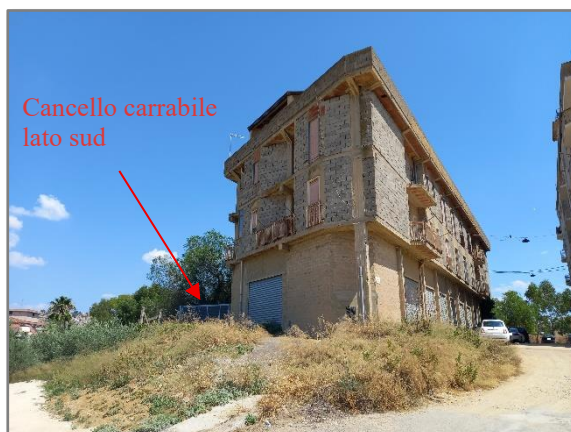
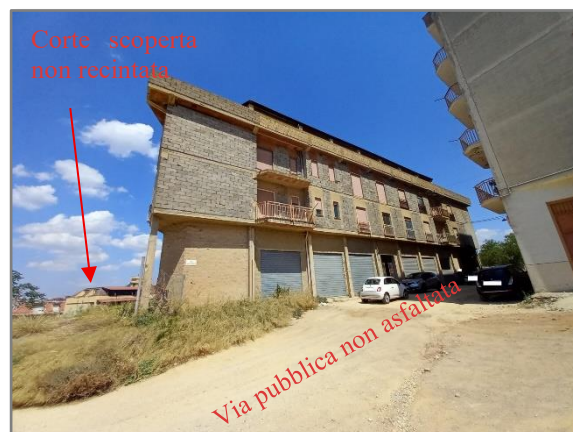
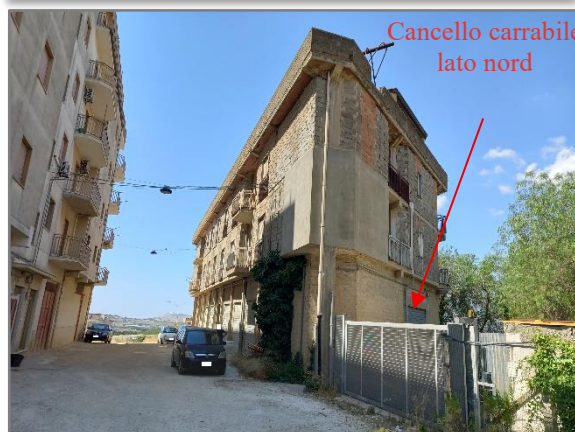
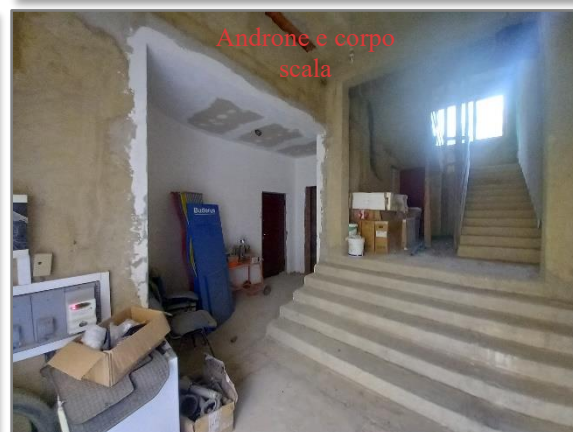
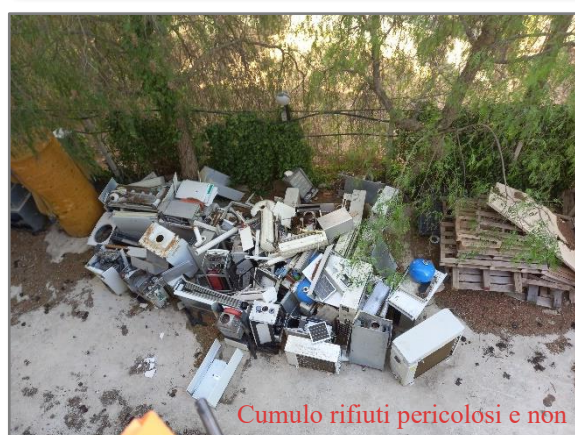
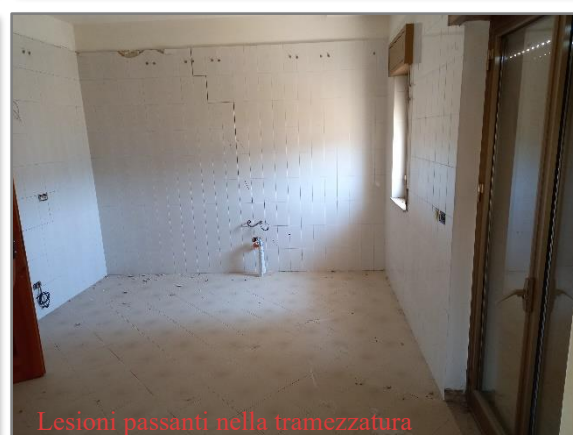
Per quanto riguarda le caratteristiche costruttive e lo stato di finitura dell'edificio, si evidenzia che il fabbricato si presenta privo di rifiniture esterne, con tamponamenti murari lasciati a vista, senza intonaco o rivestimento. Le

parti comuni interne risultano in stato grezzo: non vi è alcuna pavimentazione, le pareti sono prive di intonaco, e l'impianto elettrico risulta assente o in fase di installazione.

Infine, si ritiene doveroso segnalare che, pur trattandosi di un fabbricato con struttura portante in cemento armato, durante i sopralluoghi il sottoscritto ha potuto osservare la presenza di lesioni verticali localizzate su alcuni tramezzi divisorii interni, rilevate su più livelli dell'edificio. Tali fenomeni, pur non risultando immediatamente riconducibili a problematiche strutturali gravi, richiedono opportuni approfondimenti tecnici da parte di professionisti abilitati, al fine di accertarne l'origine, la natura e l'evoluzione nel medio-lungo periodo.

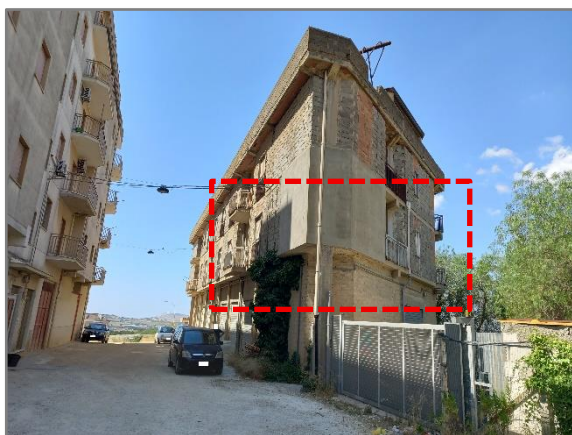
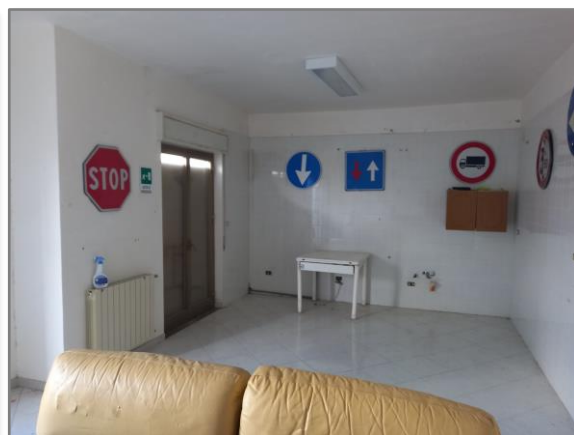
- Porta d'ingresso in legno;
- Porte interne in legno;
- Infissi esterni in alluminio con vetro singolo e tapparelle avvolgibili in materiale plastico in pessime condizioni;
- Pareti e soffitti intonacati;
- Pavimentazione interna in piastrelle di gres porcellanato;

All'interno dell'appartamento sono installati terminali di emissione del calore (radiatori) in alluminio, ma non vi era traccia della caldaia.
