TRIBUNALE DI LOCRI
SEZIONE FALLIMENTARE

CONSULENZA TECNICA ESTIMATIVA

FALLIMENTO: ~~_____~~
Registro Generale n.°/113/2011

➤ foglio 48 part.IIa 59 sub 9 – Categoria C/3:

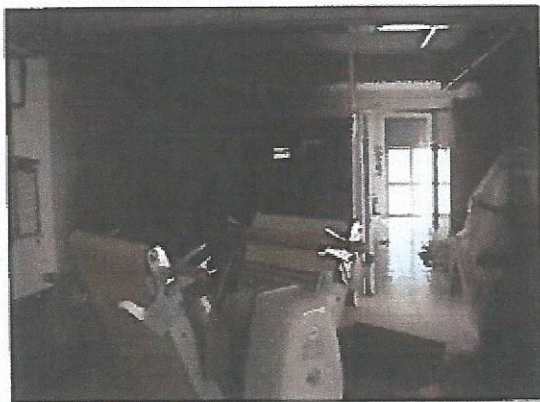
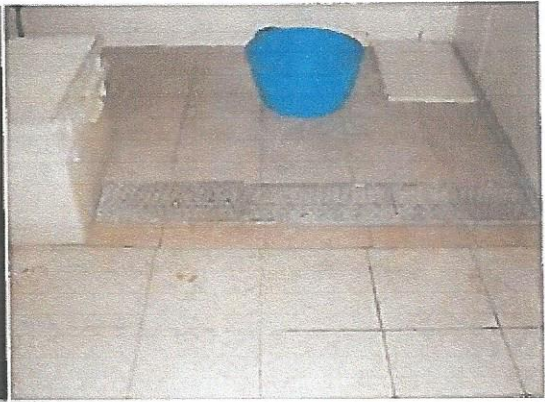
L'immobile oggetto della presente relazione è costituito da un magazzino a pianta rettangolare con accesso diretto dalla via Sigillò. La destinazione d'uso catastale è C3 "laboratorio per arti e mestieri". Il locale risulta adibito a laboratorio per la lavorazione dello stoccafisso.

In corrispondenza dell'ingresso principale, come illustrato nella planimetria allegata della perizia, trovano posto i servizi igienici la cui struttura è realizzata con strutture amovibili in pvc.

Tali strutture sono utilizzate anche come separatori per le varie aree di attività.
