Fallimento ING. LAMURA IMMOBILIARE S.r.l.

INTEGRAZIONE RAPPORTO DI VALUTAZIONE

Lotto n. 14.10.A

Via Montevideo n. 11 Milano

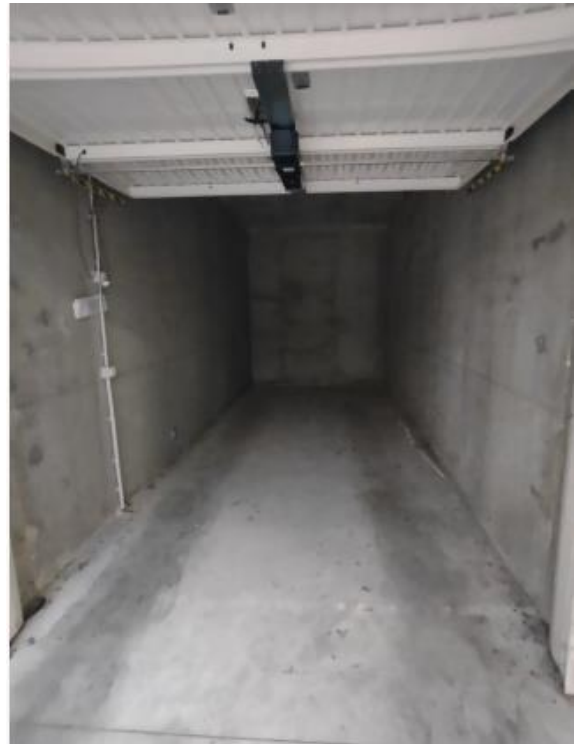
Box Sub. 83

Il box è libero.

Il pavimento del box è in cemento liscio, è presente l'impianto di illuminazione che tuttavia non era funzionante, il portone è basculante ed elettrificato.

Per accedere al box è stato necessario forzare la serratura e pertanto dovrà essere sistemata per poterlo chiudere.
