Fallimento ING. LAMURA IMMOBILIARE S.r.l.

INTEGRAZIONE RAPPORTO DI VALUTAZIONE

Lotto 7.A

Un box auto e un box per moto e biciclette
Via Montevideo n. 11 Milano

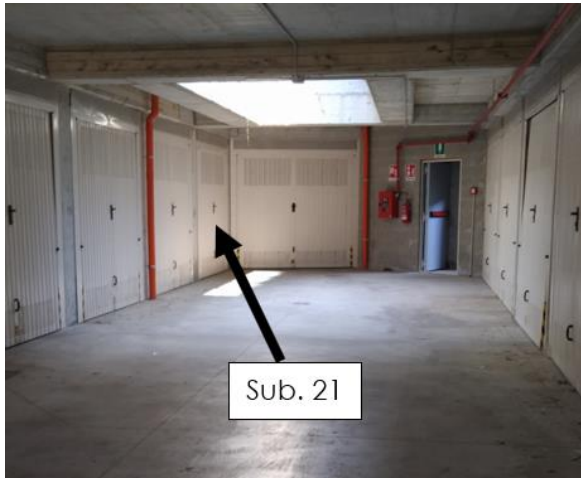
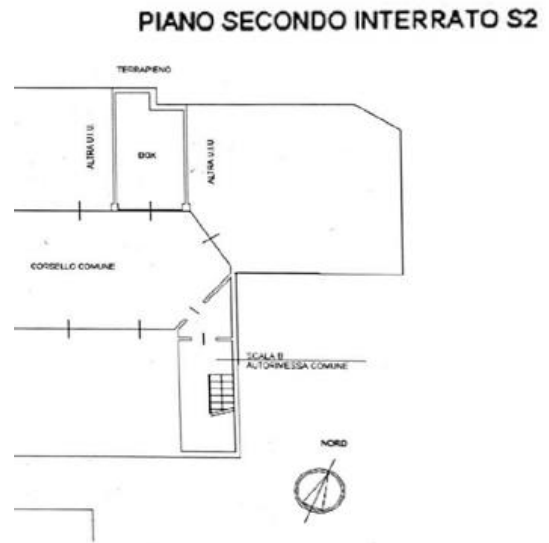
Stralcio scheda catastale Sub. 21

Foglio	Part.	Sub	Cat.	Classe	Consistenza	Sup. catastale	Rendita
471	415	21	C/6	6	13,00 mq	14,00 mq	€ 109,44
Coerenza da Nord in senso orario: terrapieno lato Nord, altra unità al sub.22, corsello comune al sub. 2, altra unità al sub.21, terrapieno lato nord.

Si segnala che, le schede catastali dei box Sub. 21 e 22, riportano in alto a destra la dicitura " piano secondo interrato S2", mentre i box si trovano al piano primo interrato, come indicato nella visura catastale e nell'elaborato planimetrico.

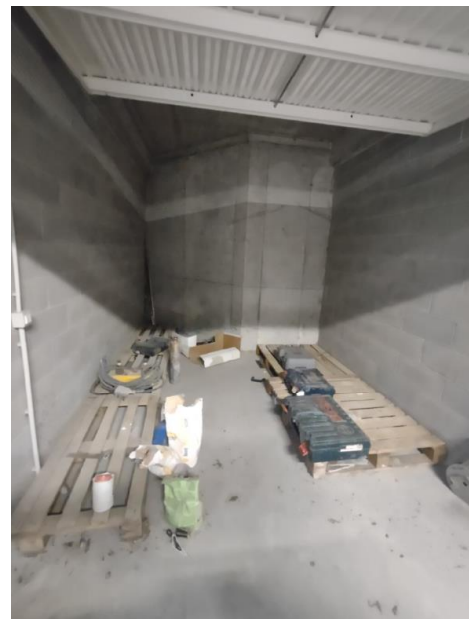
Box per moto e biciclette Sub. 21

Il box è libero. Tuttavia sono presenti materiali di risulta e attrezzi del cantiere. Il pavimento del box è in cemento liscio, è presente l'impianto di illuminazione che alla data del sopralluogo non era funzionante, il portone manuale è basculante.

Per accedere al box è stato necessario forzare la serratura e pertanto dovrà essere sistemata per poterlo chiudere.

Il box, data la presenza del volume interno, non è adatto al ricovero di vetture di dimensioni standard.

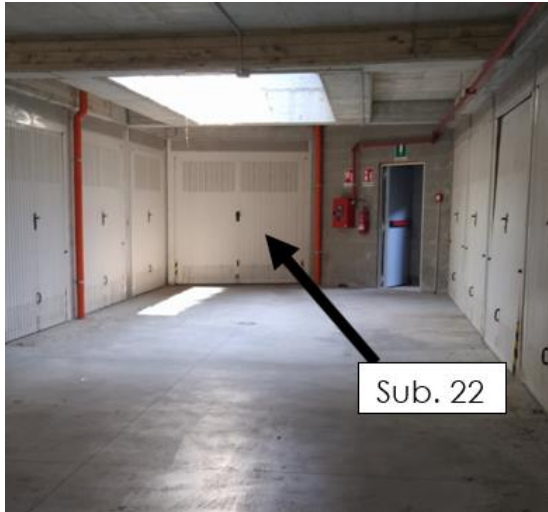
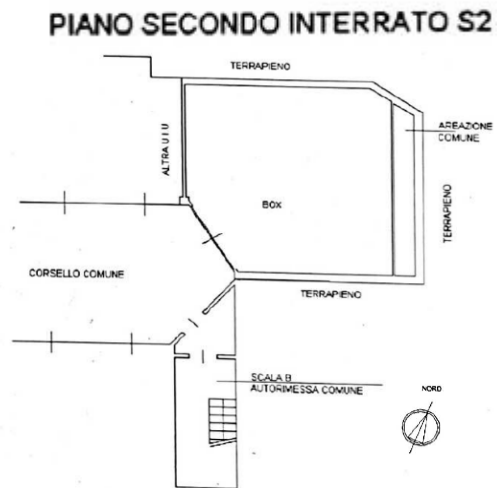
Stralcio scheda catastale Sub. 22

Foglio	Part.	Sub	Cat.	Classe	Consistenza	Sup. catastale	Rendita
471	415	22	C/6	6	46,00 mq	58,00 mq	€ 387,24

Coerenza da Nord in senso orario: terrapieno lato nord, parte comune al sub.2, terrapieno lato nord/est, corsello comune al sub.2, altra unità al sub.21, terrapieno lato Nord.

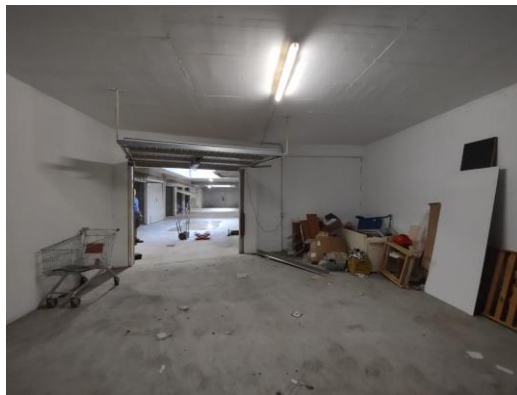
Sub. 22

Il box è libero, tuttavia sono presenti materiali di risulta e attrezzi vari.

Il pavimento del box è in cemento liscio le pareti sono verniciate.

L'impianto di illuminazione è funzionante.

Il portone basculante è elettrificato.

Per accedere al box è stato necessario forzare la serratura e pertanto dovrà essere sistemato per poterlo chiudere.
