RAPPORTO DI VALUTAZIONE

Residenza Parco Solari

Lotto n. 14

Via Montevideo n. 11 Milano

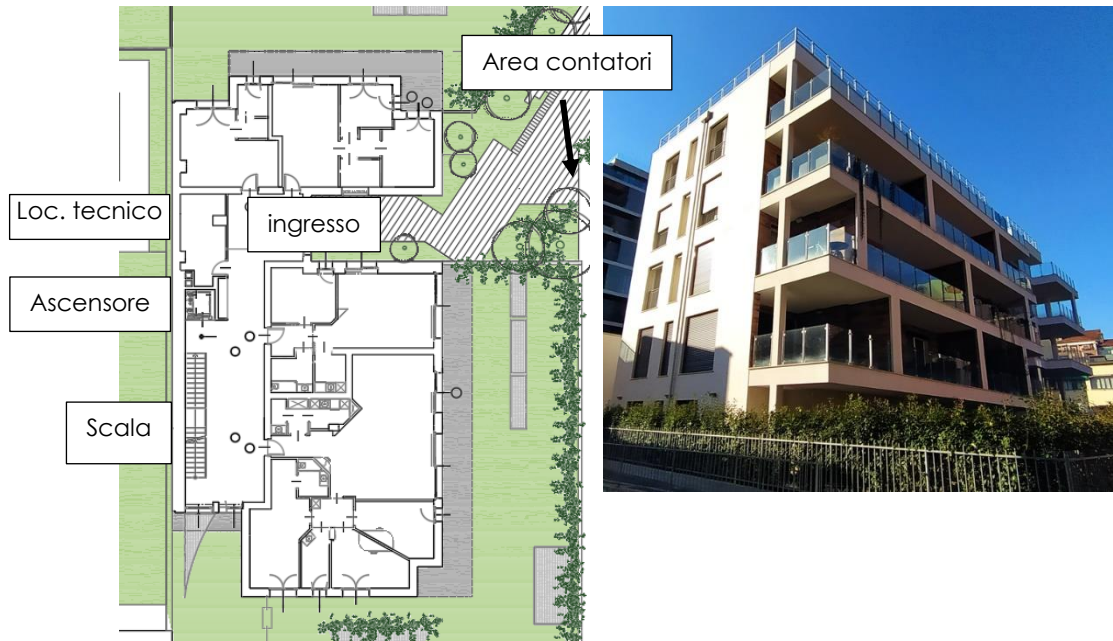
Il fabbricato è caratterizzato esternamente per la presenza di ampie logge e balconi di cui sono dotate tutte le abitazioni.

L'involucro esterno del fabbricato è rivestito in piastrelle di gres porcellanato di colore bianco, mentre le pareti delle logge e dei balconi sono rivestite con piastrelle di gres porcellanato effetto legno di tonalità scure.

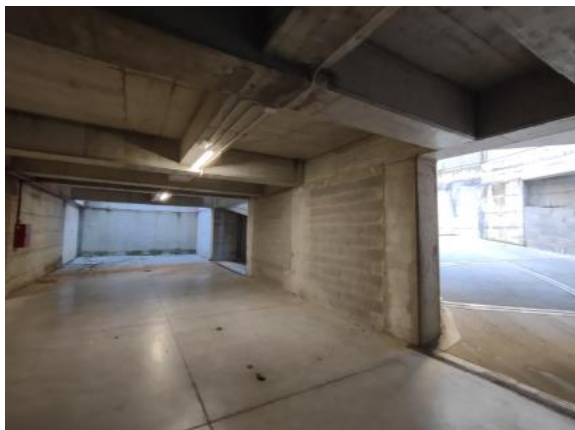
Manca il cancello carraio d'ingresso al parcheggio e la protezione dell'accesso dalla scala posta nell'area contatori.

Interno del parcheggio interrato

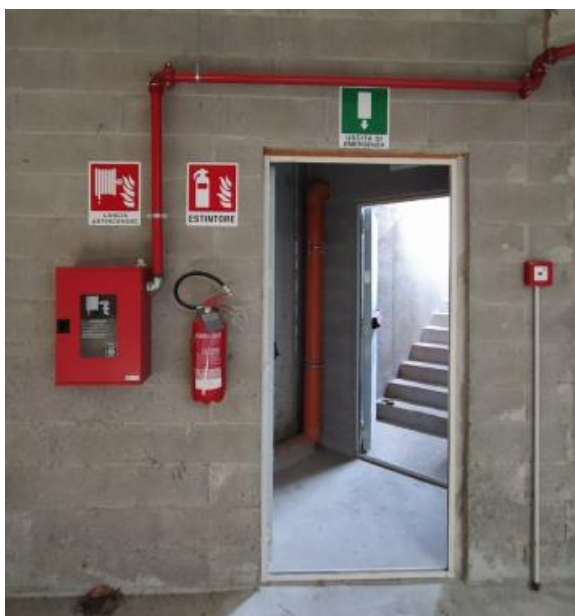
Porte taglia fuoco aperte

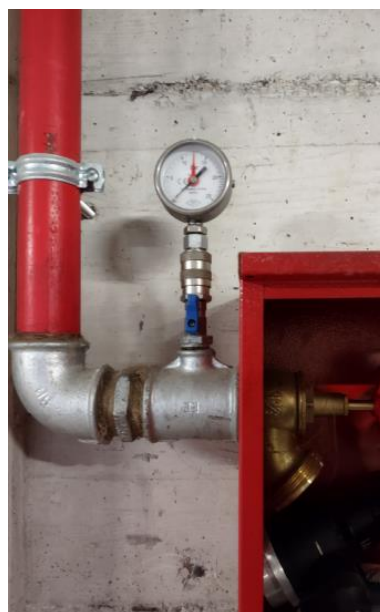
Impianto antincendio non in pressione

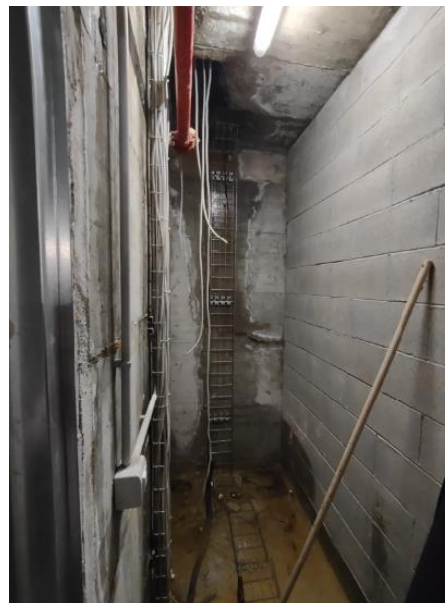
Sul pavimento dei locali tecnici posti vicino alle scale è presente acqua che sembra provenire da una perdita dell'impianto realizzato al piano terra.

In alcune parti sono evidenti i segni di infiltrazioni di acqua dall'alto.

Locale tecnico piano primo interrato

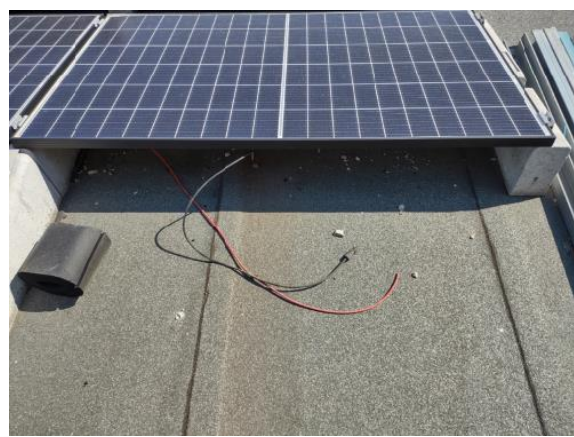
I pannelli non sono stati collegati all'impianto pertanto non sono funzionanti.

Pannelli non collegati

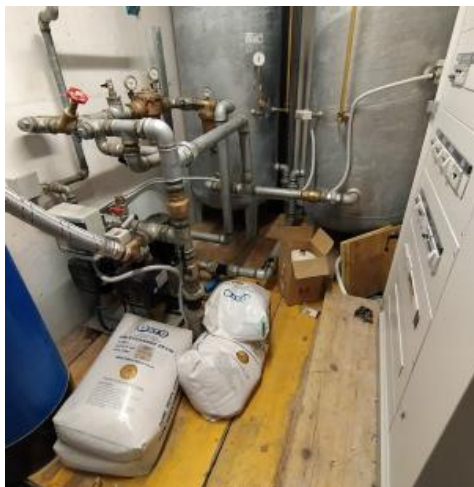
I locali tecnici che ospitano gli impianti ai vari piani non sono finiti:

Locale impianti piano terra

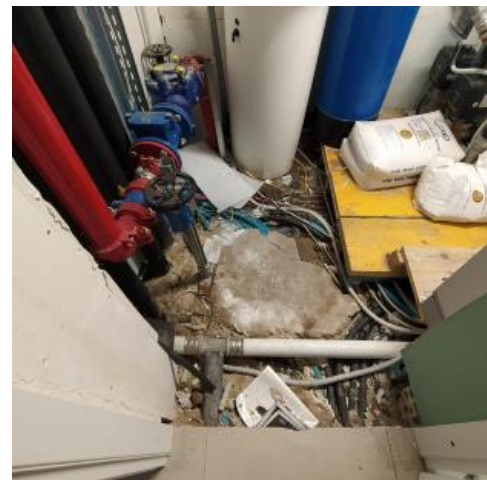
Locali impianti piano terra

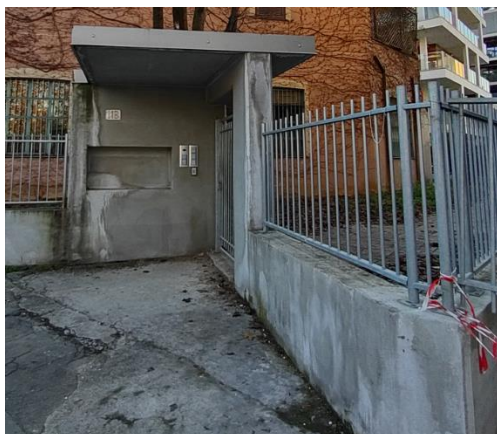
Il cancello dell'ingresso pedonale non risulta finito; le pareti sono ancora al grezzo mentre l'impianto citofonico risulta funzionante.

Ingresso pedonale visto dall'esterno

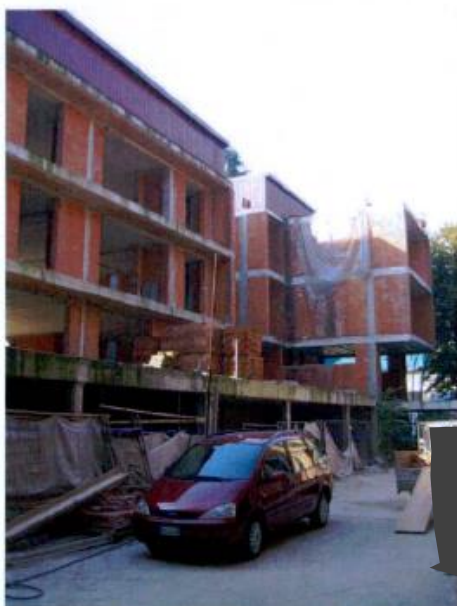
La palazzina di quattro piani realizzata al grezzo verrà demolita nella sua parte fuori terra e i piani superiori verranno realizzati con una struttura a telaio in calcestruzzo armato e acciaio.

Palazzina al rustico
