TRIBUNALE DI FIRENZE

Procedura n. 149/2024

DFI GROUP ITALIA SRL

RELAZIONE DI STIMA

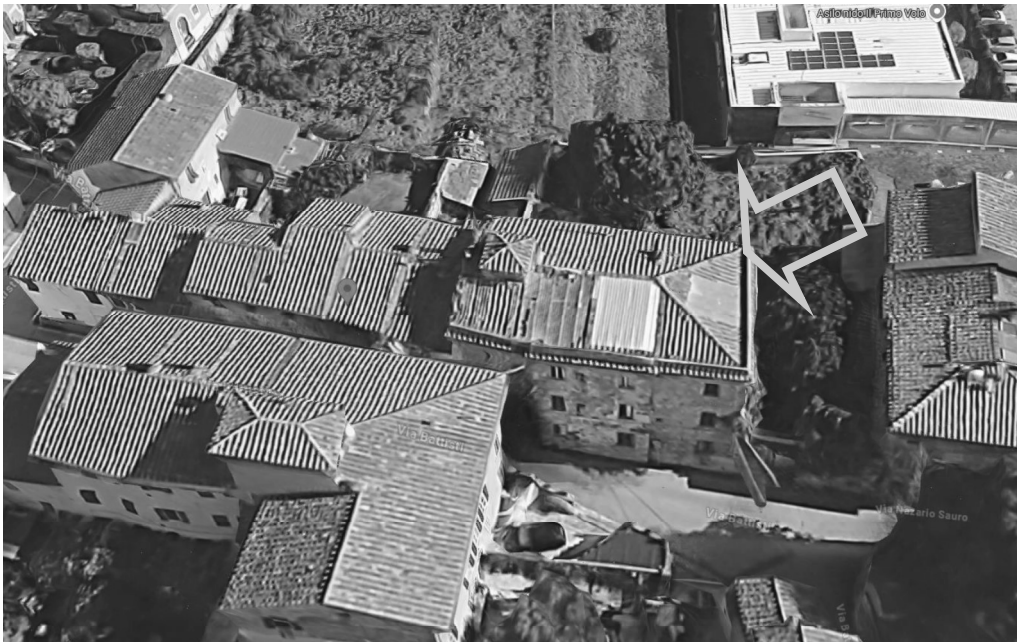
Fotografia n. 2 - Presa aerea della zona

Come visibile dalle Fotografie nell'Allegato Fotografico alla presente memoria (Allegato n. 1), la struttura portante dei fabbricati è in muratura con interposti alcuni conci di pietra, i solai interni sono in legno, la copertura è realizzata con struttura lignea e manto in laterizio ed una porzione – presumibilmente crollata – è stata sostituita da elementi in lamiera a vista (come visibile nella precedente Figura n. 2).

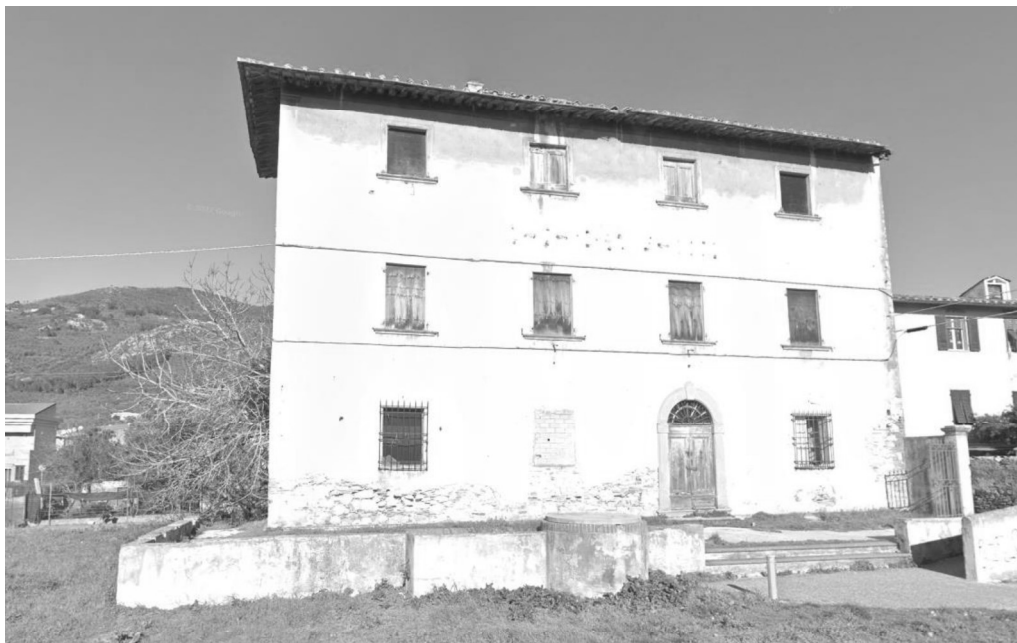
Figura n. 4 – Edificio comparabile al momento della sua alienazione

Tale fabbricato si trova ubicato lungo la Via di Villa, a brevissima distanza dai beni di interesse (come mostrato nella seguente Figura n. 3), e – prima che si iniziassero i lavori che sono tutt’oggi ancora in corso – si presentava nelle condizioni mostrate nella Figura n. 4 alla pagina seguente.
