TRIBUNALE ORDINARIO - MACERATA

40/2022

CONSULENZA ESTIMATIVA GIUDIZIARIA

A casa unifamiliare sita nel centro storico a MORROVALLE via Fonti 31, quartiere Centro storico, della superficie commerciale di **125,60** mq per la quota di 1/1 di piena proprietà (*** DATO OSCURATO ***)

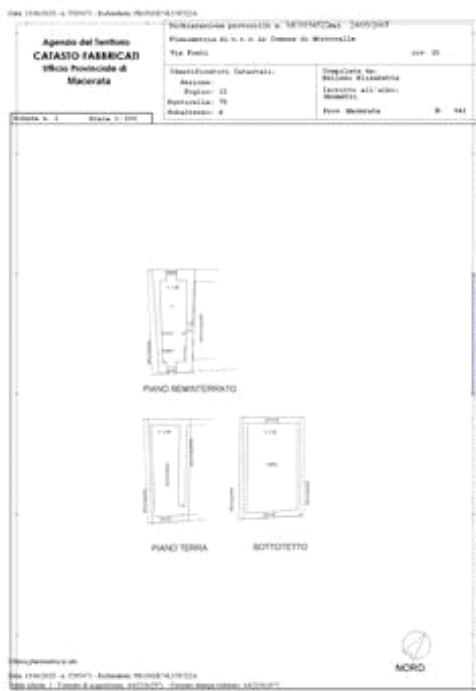
Planimetria catastale f.12 p.lla 74 sub 4 + f.12 p.lla 76 sub 3

Sono state rilevate le seguenti difformità: errori nell'indicazione del dato riferito all'altezza interna non esatta rappresentazione grafica di tutti i piani. (normativa di riferimento: Pratica MC 0154522 IN ATTI DAL 24/05/2007)

Le difformità sono regolarizzabili mediante: presentazione di una variazione catastale DOCFA

Catastalmente l'abitazione anche se di fatto è unica e fisicamente indivisibile è stata successivamente dopo i lavori di restauro e risanamento conservativo in data 24.05.2007 accatastata come n. 2 abitazioni. Si consiglia di fondere (come lo stato di fatto) anche catastalmente i due subalterni attualmente in atti e creare un 'unica abitazione.
