TRIBUNALE DI PALERMO
SEZIONE VI CIVILE - ESECUZIONI IMMOBILIARI

N. 299/2022 R.G.Es.

PERIZIA DI STIMA

**Piena ed intera proprietà del fabbricato industriale sito in Monreale (PA),
Contrada Fargione s.n.c., piano terra e piano primo, identificato al Catasto
Fabbricati al Foglio 120, p.lla 1451 (cat. D/7)**

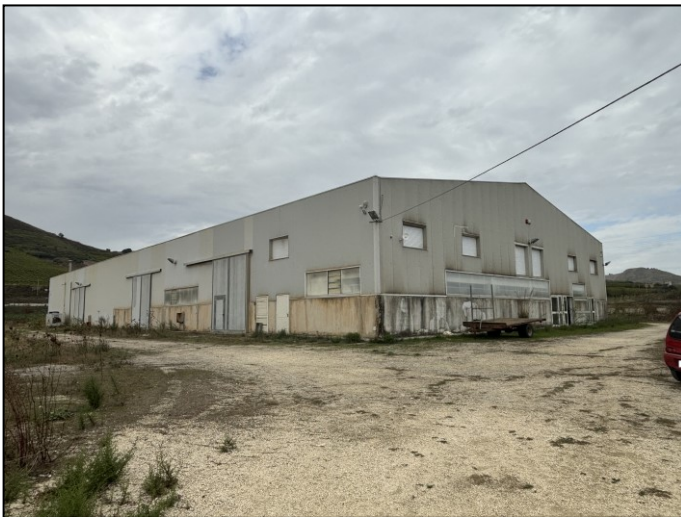
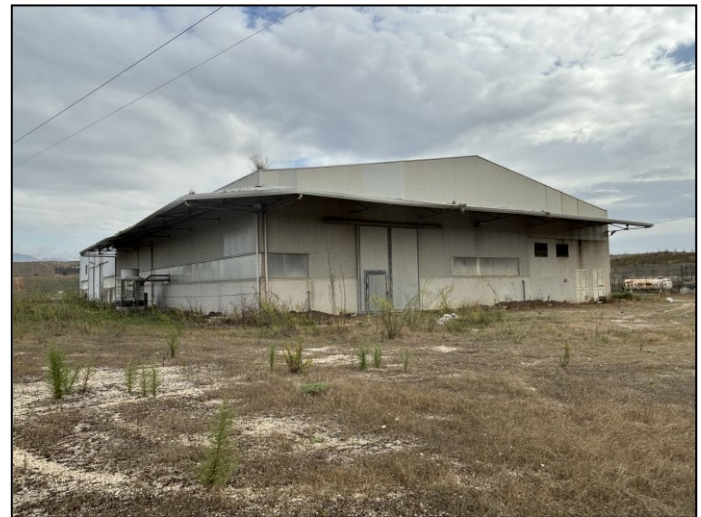
Il **capannone**, la cui porzione nord si sviluppa su due livelli collegati da una scala interna, ha fondazioni in c.a. a travi rovesce, struttura portante in acciaio costituita da montanti in profilati HEA e copertura inclinata a due falde realizzata con capriate in acciaio e pannelli metallici coibentati. Il solaio interpiano posto tra i due livelli della parte nord è del tipo misto in lamiera grecata con rete elettrosaldata e getto di calcestruzzo, sorretto da un'orditura di travi IPE in acciaio. Il tamponamento perimetrale, che circonda e ingloba la maglia strutturale metallica, è costituito da murature intonacate in conci di tufo e/o blocchi di calcestruzzo alleggerito e da pannelli coibentati in lamiera metallica, le partizioni verticali interne sono realizzate con pareti in blocchi di calcestruzzo alleggerito e/o pannelli metallici coibentati (foto da 10 a 15). Il fabbricato, in corrispondenza del fronte sud e di parte del fronte ovest, è dotato di una pensilina sospesa a sbalzo di profondità pari a circa m 3,50, realizzata con pannelli inclinati in lamiera coibentata poggianti su struttura in acciaio (foto 16-17).

Capannone: veduta dei prospetti nord ed est

Capannone: veduta dei prospetti sud e ovest

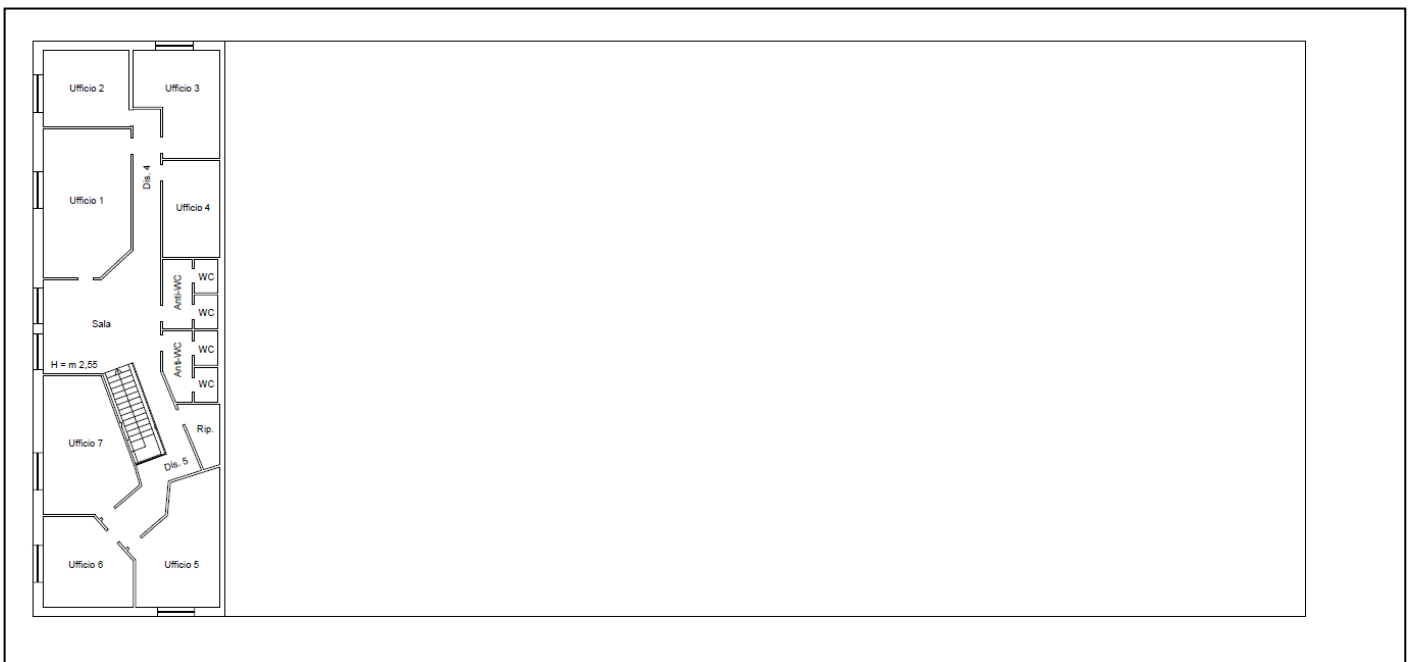
Capannone: pianta piano primo

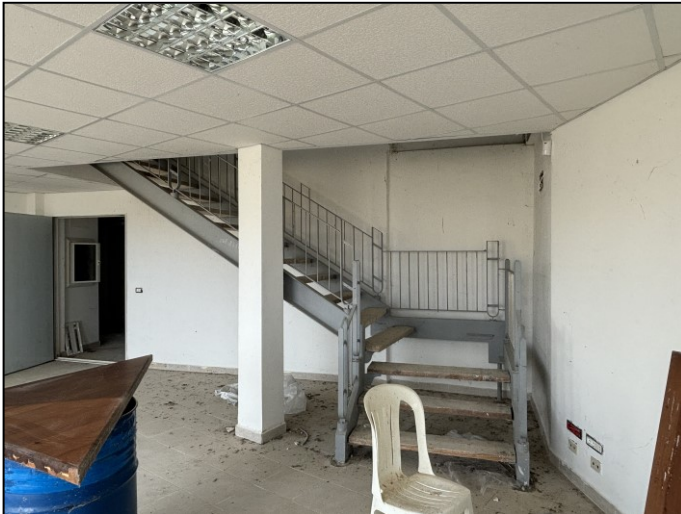
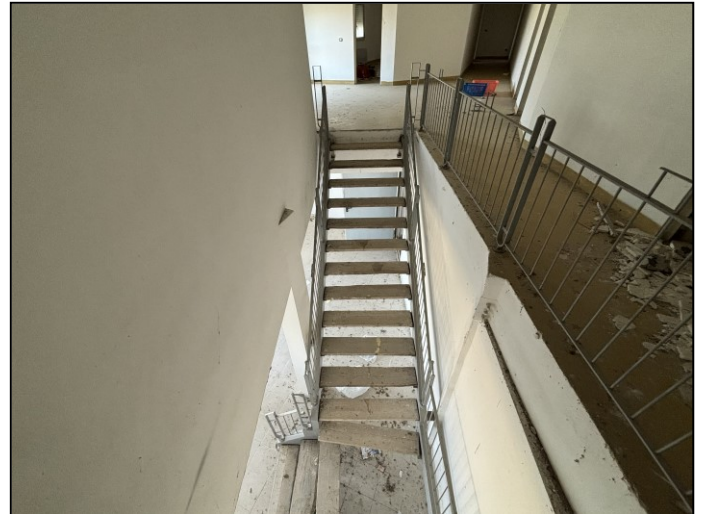
² La scala rinvenuta presenta uno stato di non finito per via della mancanza di tutti gli elementi di completamento quali pedate, pianerottolo intermedio, corrimano. Si precisa che le pedate sono attualmente costituite da tavole grezze in abete poggiate sugli elementi strutturali portanti.

Vedute della scala di collegamento tra il piano terra e il piano primo

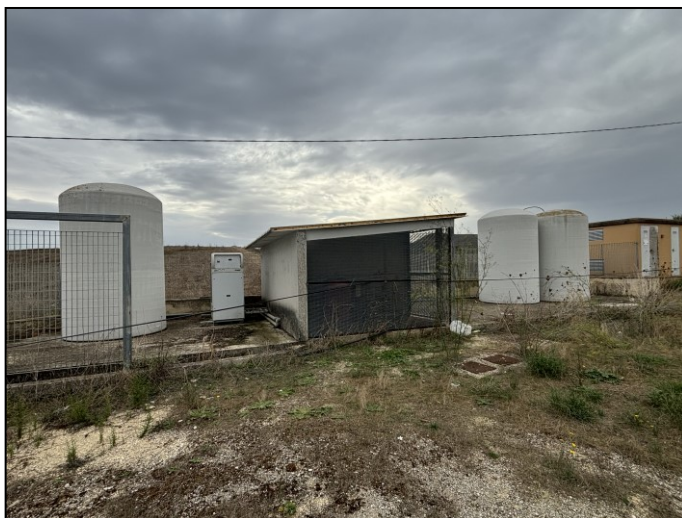
Il **volume tecnico**, in cui sono installate le apparecchiature degli impianti idrico, di climatizzazione e antincendio a servizio del capannone, è ubicato presso il confine est del lotto e insiste su un basamento cementizio su cui sono, altresì, collocati tre serbatoi fuori terra in vetroresina ed un gruppo refrigeratore (chiller). Il manufatto ha una struttura mista costituita su due lati da muri in blocchi di calcestruzzo alleggerito intonacati e, per la restante parte, da profilati e pannelli grigliati in acciaio zincato, completi di cancelli di accesso, che sostengono una copertura inclinata ad uno spiovente realizzata con pannelli sandwich con profilo grecato (Hmin = m 2,10; Hmax = m 2,50). Lo spazio interno risulta tripartito mediante divisori costituiti da pannelli coibentati (foto 108-109-110-111).

Veduta del volume tecnico, dei serbatoi idrici e del refrigeratore

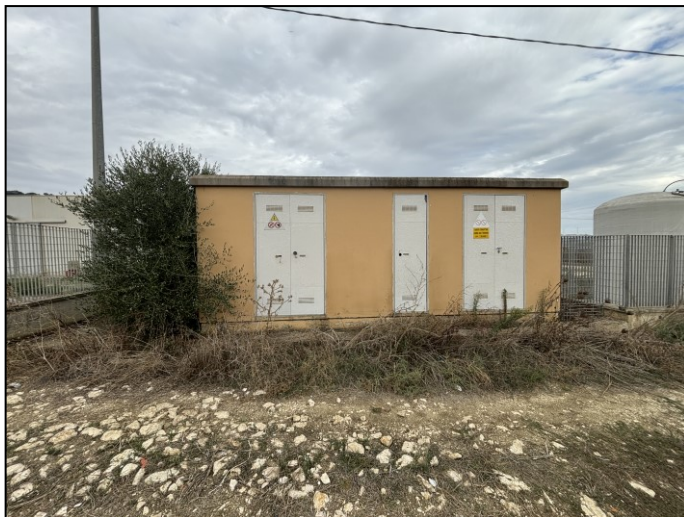
La **cabina elettrica MT/BT** è ubicata presso il lato est della proprietà, in prossimità del volume tecnico prima descritto e, sebbene faccia parte del lotto de quo, è dallo stesso separata mediante una recinzione e presenta accesso diretto dalla strada interpodereale. Il manufatto, che insiste su un basamento cementizio, è del tipo prefabbricato in c.a.v. con copertura piana e risulta dotato di porte sia sul fronte prospiciente la strada interpodereale sia sul prospetto posteriore, nonché di griglie di aerazione, recanti infissi in vetroresina e/o in lamiera zincata (foto 112-113-114). Per quanto appreso sui luoghi, la cabina non è attualmente collegata alla rete elettrica e, inoltre, non è stato possibile accertare se la stessa sia provvista al suo interno delle apparecchiature funzionali alla trasformazione, alla trasmissione e alla distribuzione dell'energia elettrica.

Cabina elettrica MT/BT

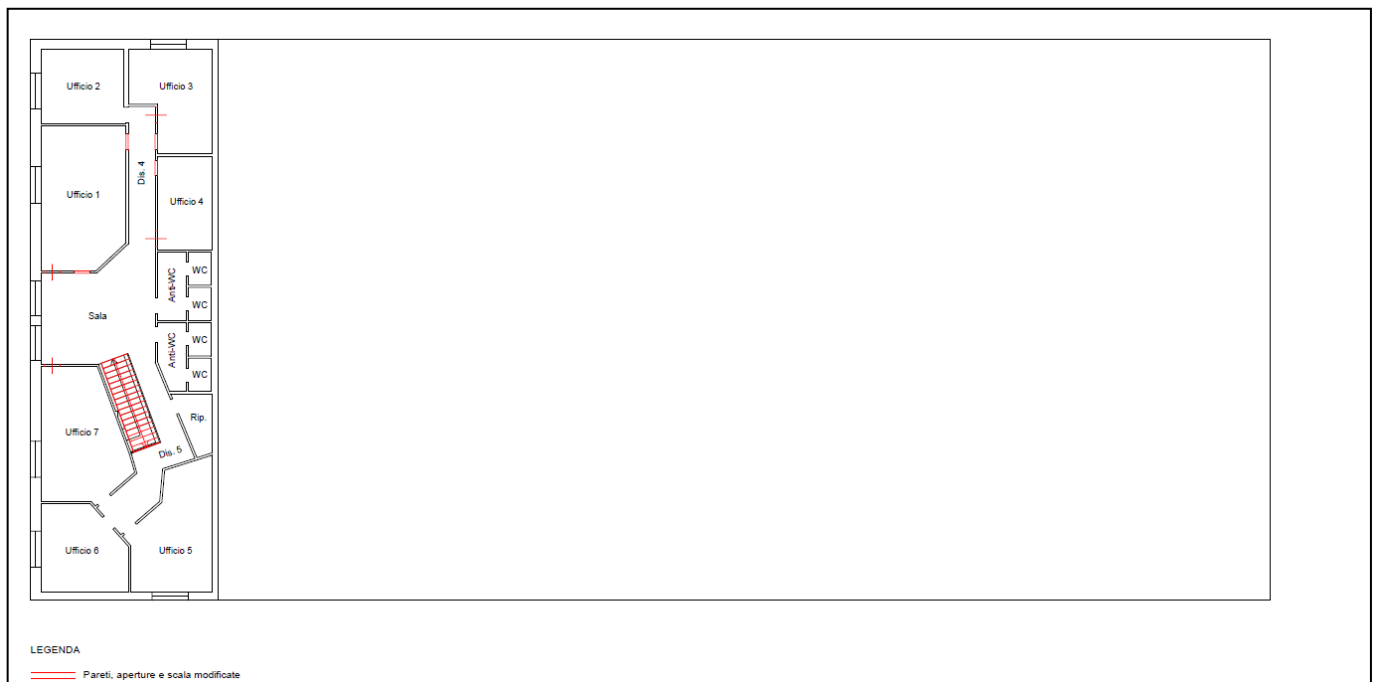
7. presenza di pilastri sporgenti dalle pareti perimetrali, modifica dei tramezzi che delimitano uno degli spogliatoi, spostamento delle porte di accesso agli uffici 1, 3, 4, 7;
8. presenza della pensilina a sbalzo che insiste presso i lati sud e ovest del capannone.

Planimetrie dello stato di fatto del piano terra e del piano primo del capannone con l'indicazione delle difformità riscontrate rispetto alla planimetria catastale

Ai fini della conformità catastale, tenuto conto anche dei procedimenti di regolarizzazione urbanistico-edilizia meglio descritti nel prosieguo della relazione, occorre procedere ad una variazione DOCFA, con contestuale presentazione della planimetria catastale, a fronte di un

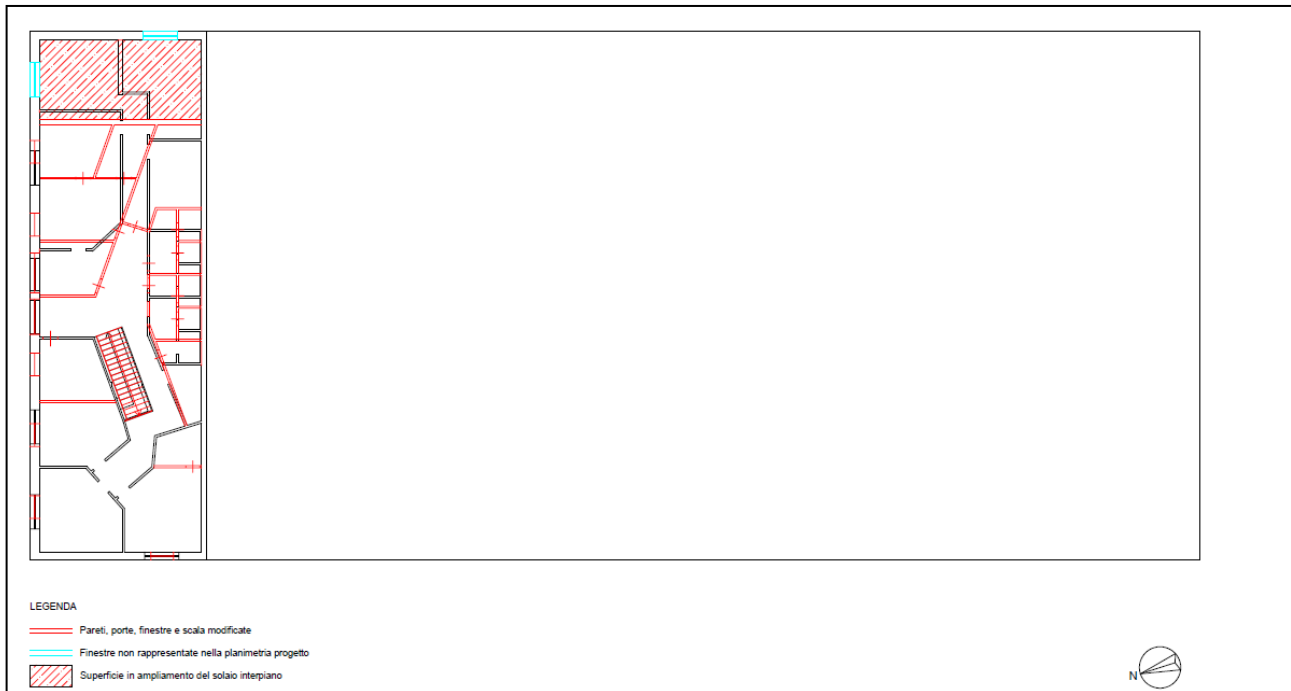
Planimetria dello stato di fatto del piano primo del capannone con l'indicazione delle difformità rispetto alla planimetria di progetto
