TRIBUNALE DI VASTO

OGGETTO: Tribunale di Vasto, Procedura di Esecuzione Immobiliare n. [REDACTED]
promossa da [REDACTED] nei confronti di [REDACTED]
[REDACTED]

RELAZIONE DI PERIZIA

Vasto, 23/05/2019

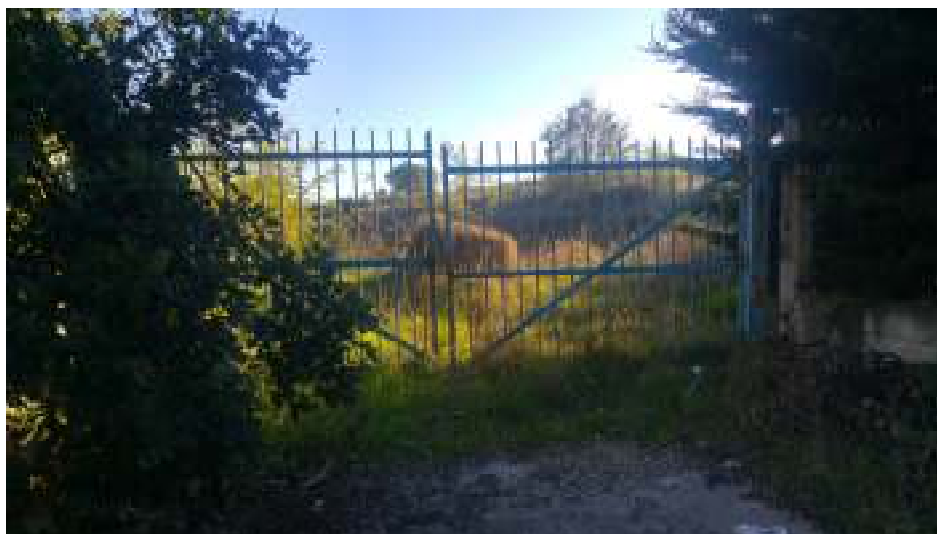
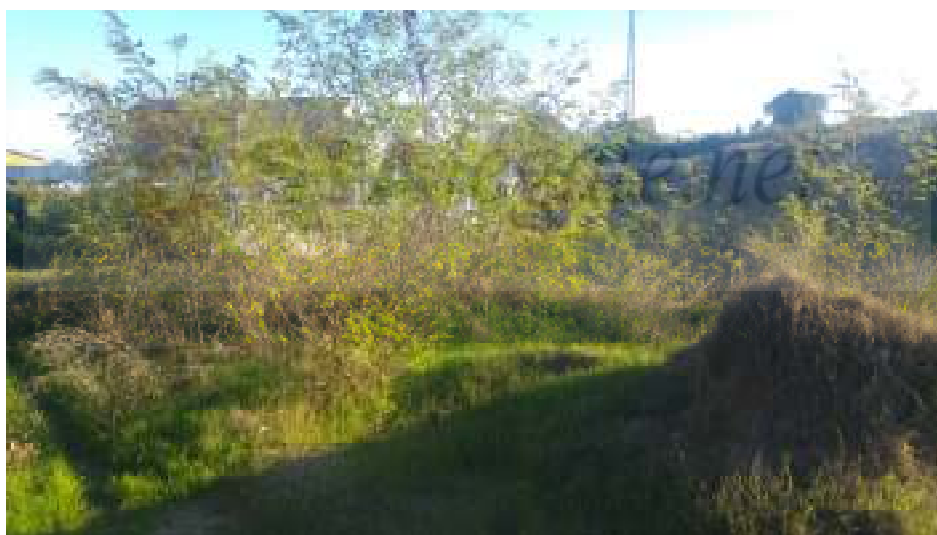
Lotto 3

Terreno sito in Vasto alla [REDACTED], identificato catastalmente al [REDACTED], Qualità Seminativo Arborato, Classe 2, Superficie mq 2.030,00, Reddito Domenicale Euro 13,63 e Reddito Agrario Euro 8,91, terreno delimitato da una recinzione in ferro e lasciato incolto e non curato.
