**TRIBUNALE DI SANTA MARIA CAPUA
VETERE**

RELAZIONE DI STIMA

LOTTO UNICO

BENE UBICATO NEL COMUNE DI BENEVENTO

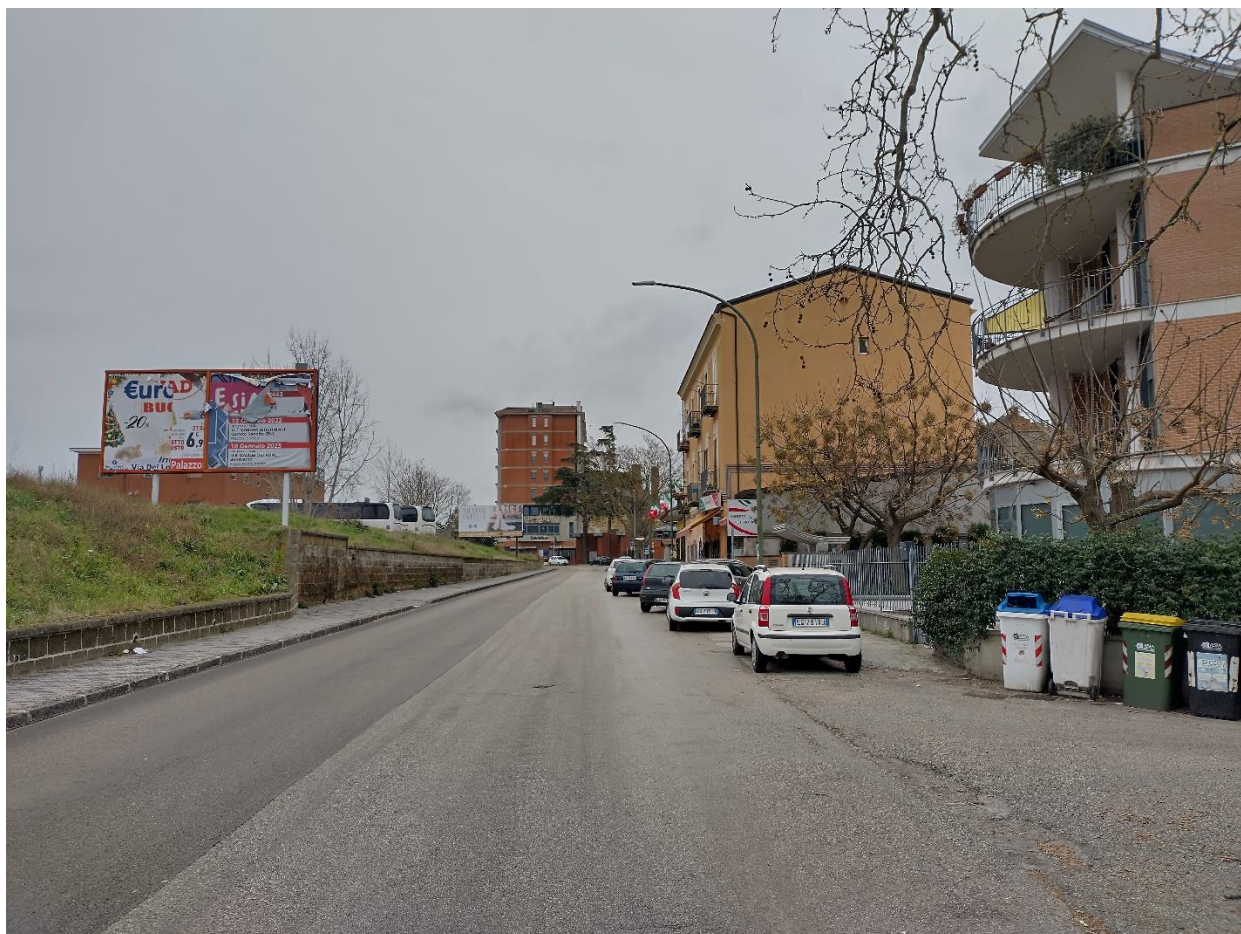
Il fabbricato in cui risultano ubicati gli immobili è costituito da quattro piani fuori terra oltre al piano interrato: al piano terra risulta ubicato il locale commerciale oggetto di stima, ai piani superiori diverse unità immobiliari destinate a civili abitazioni, al piano interrato diversi garages oltre al deposito oggetto di stima. Sull'area esterna insistono diversi posti auto tra cui i due posti auto anch'essi oggetto di stima.

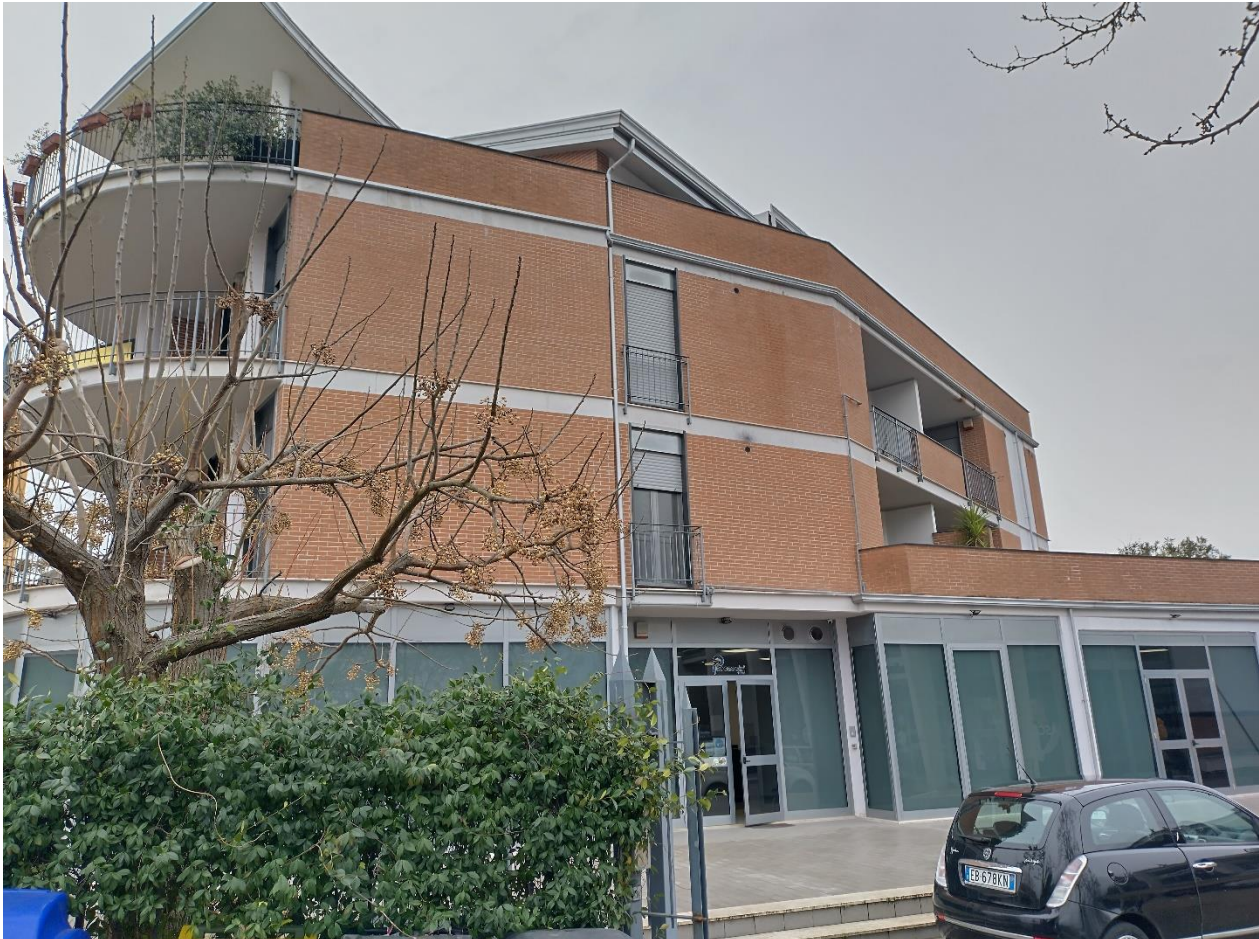
La struttura del fabbricato è in c.a. con solai in latero-cemento, con tompagnatura in termoblocchi di laterizio e rivestimento con intonaco civile e pittura a quarzo; la copertura è a falde inclinate con manto di tegole di argilla. I quattro piani risultano collegati da un unico vano scala mentre il locale commerciale è accessibile direttamente dall'area esterna, quest'ultima delimitata da una recinzione in muratura e sovrastante ringhiera metallica, con annessi cancelli pedonali e carrabili.

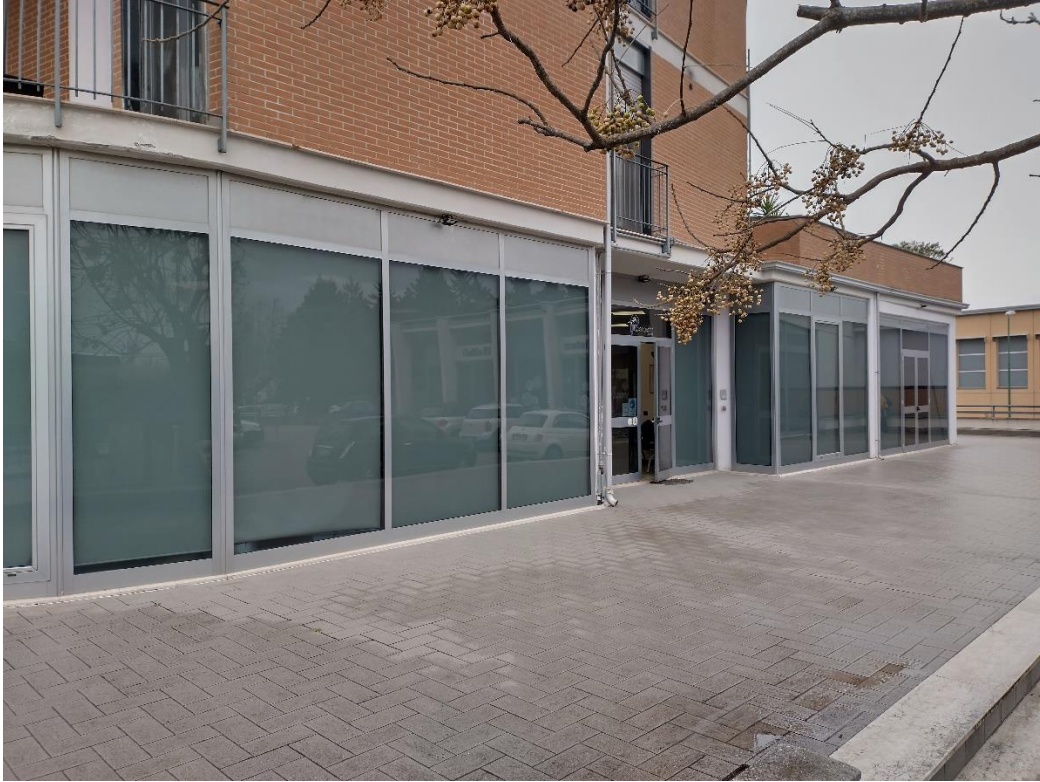
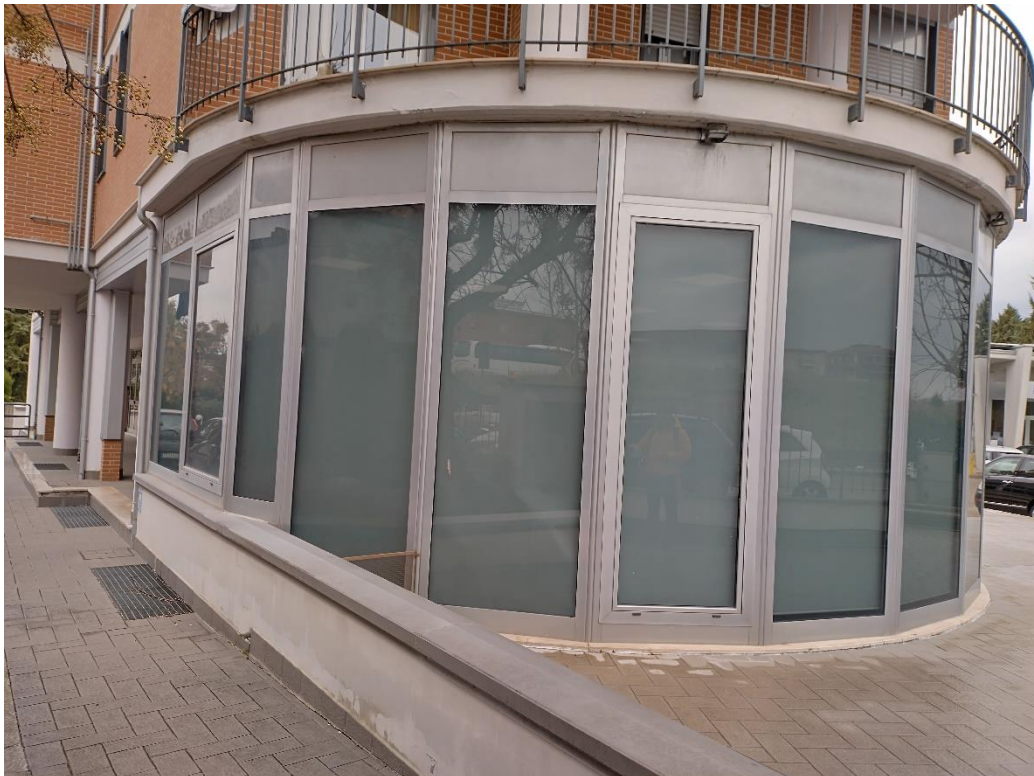
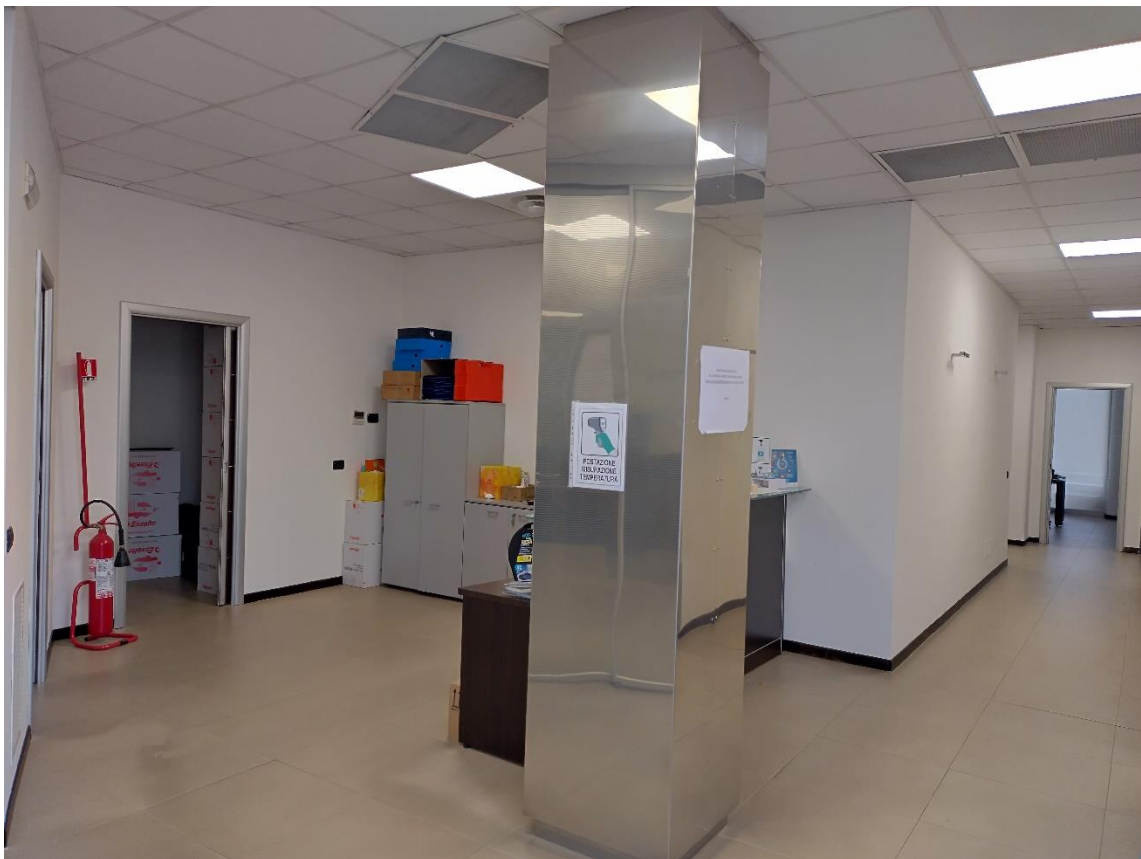
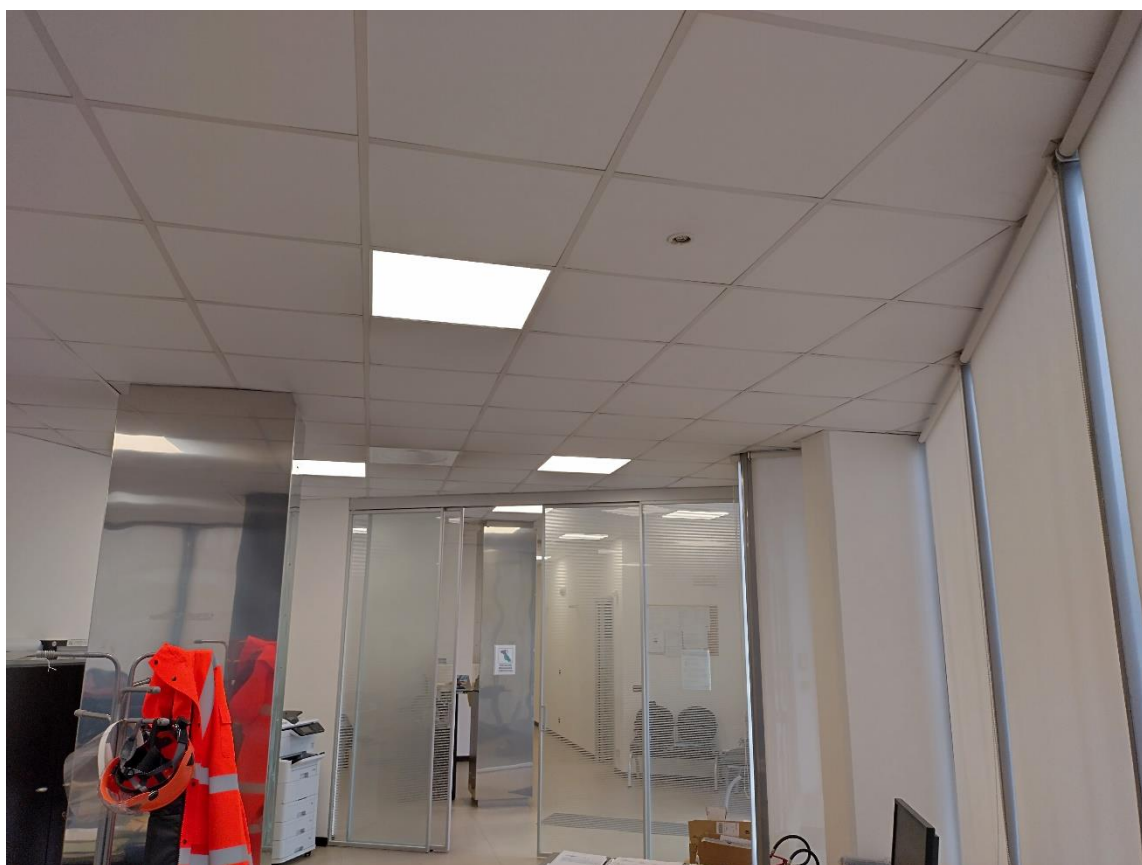
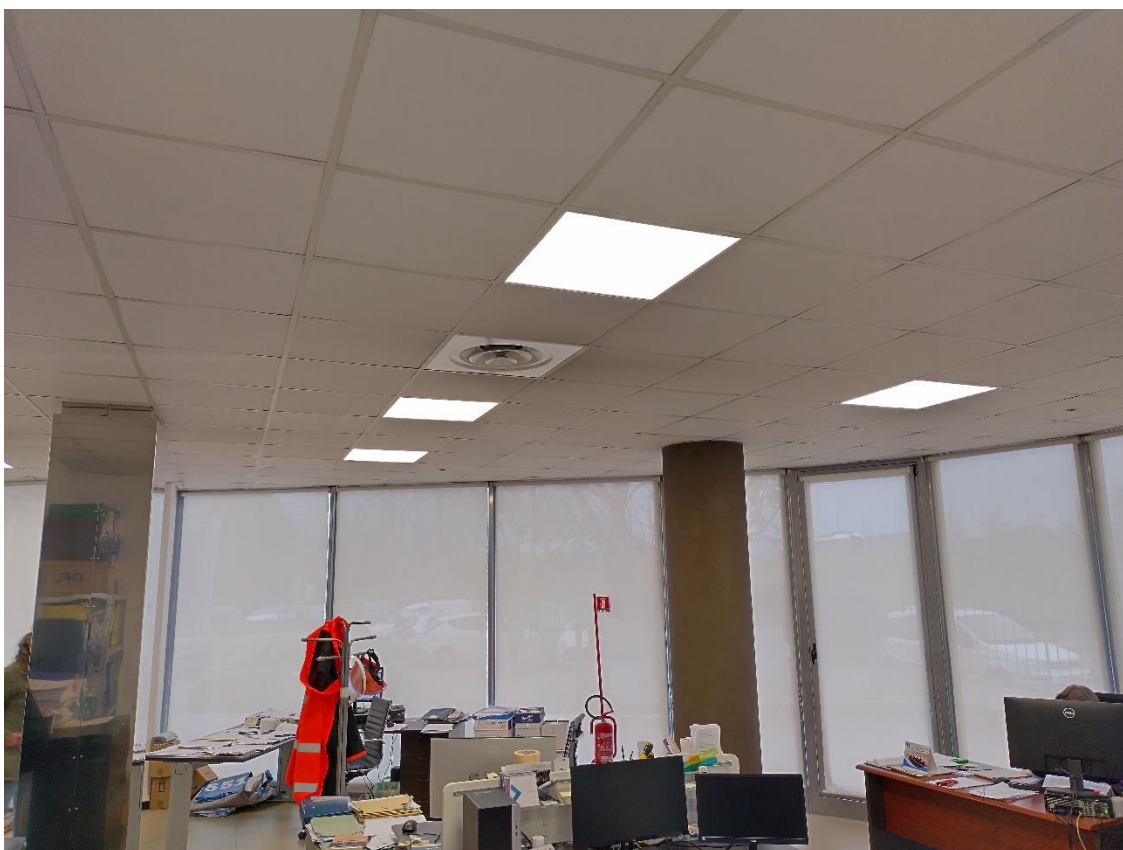
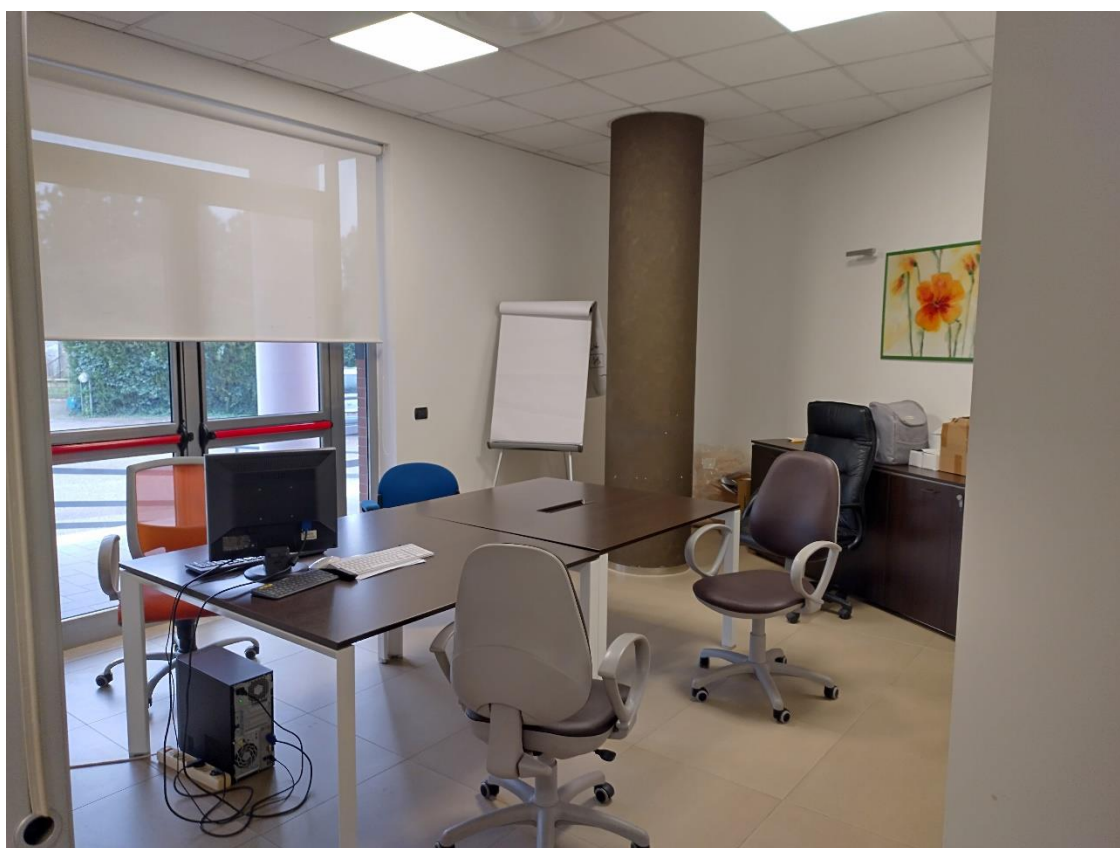
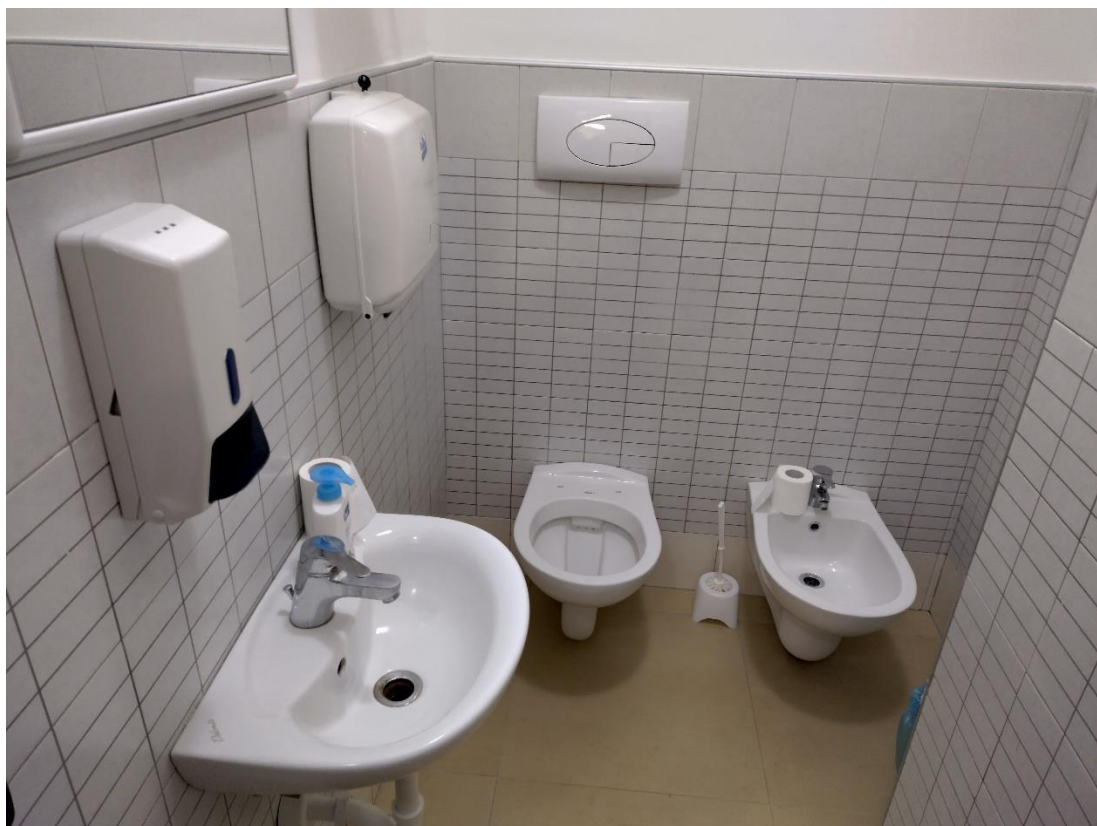
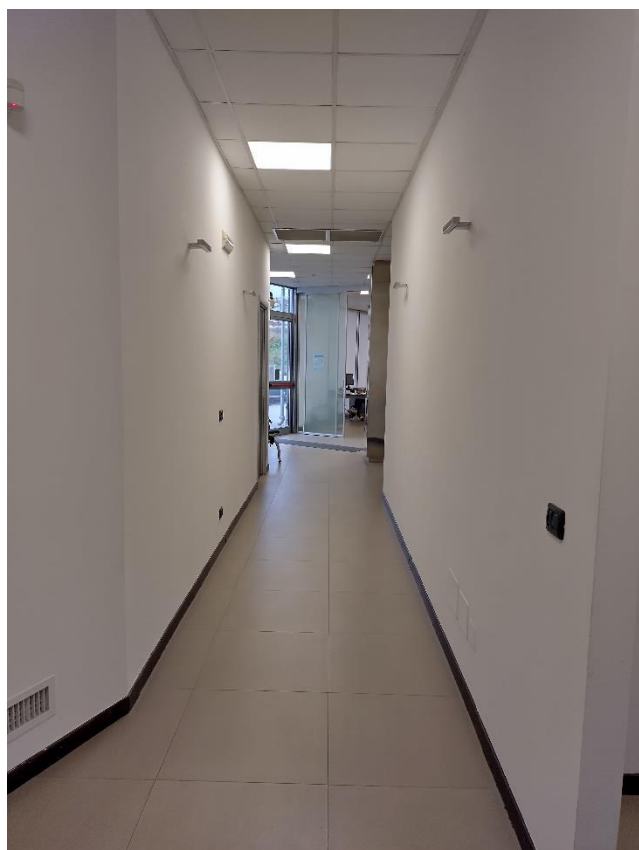
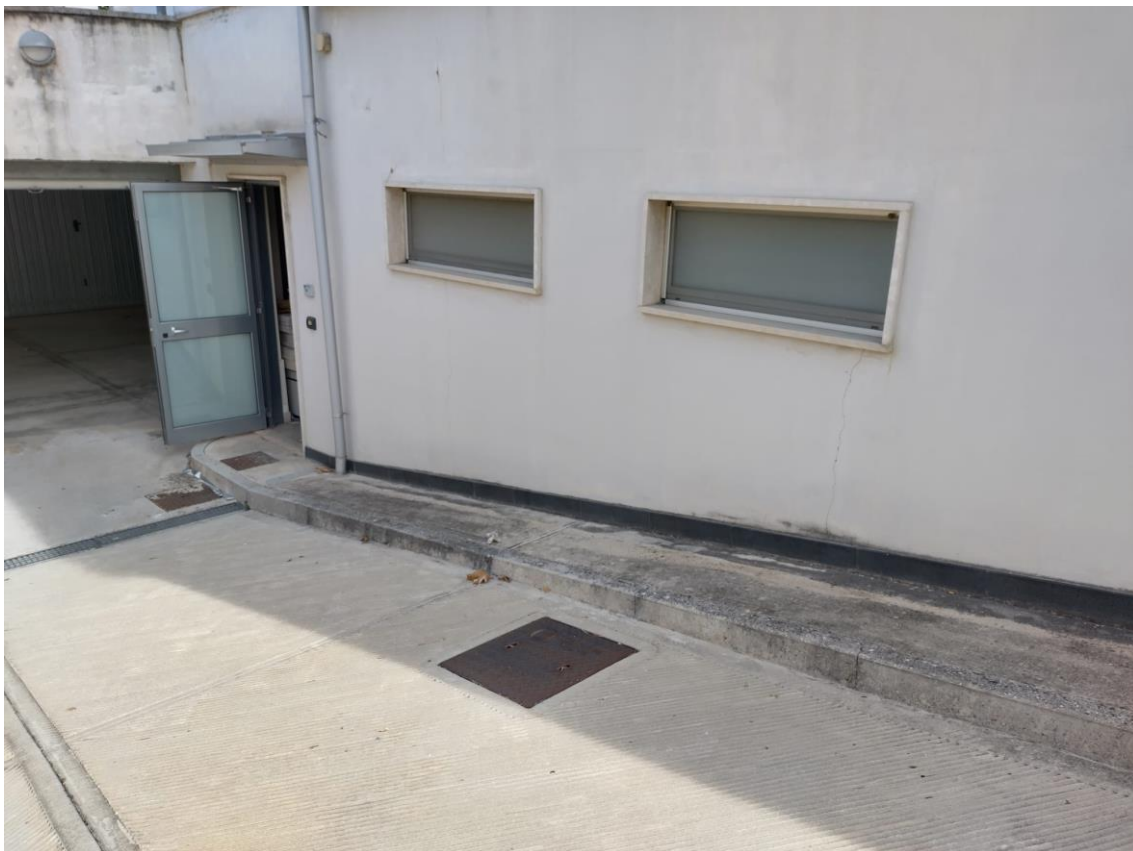
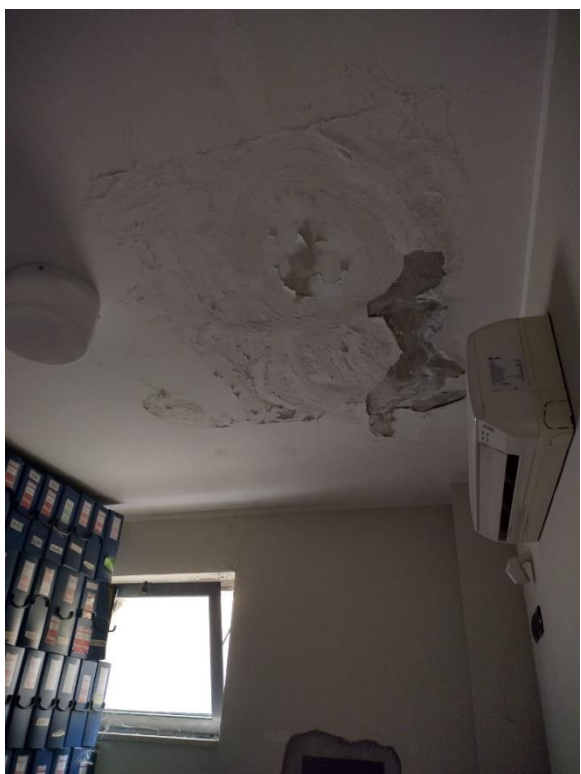
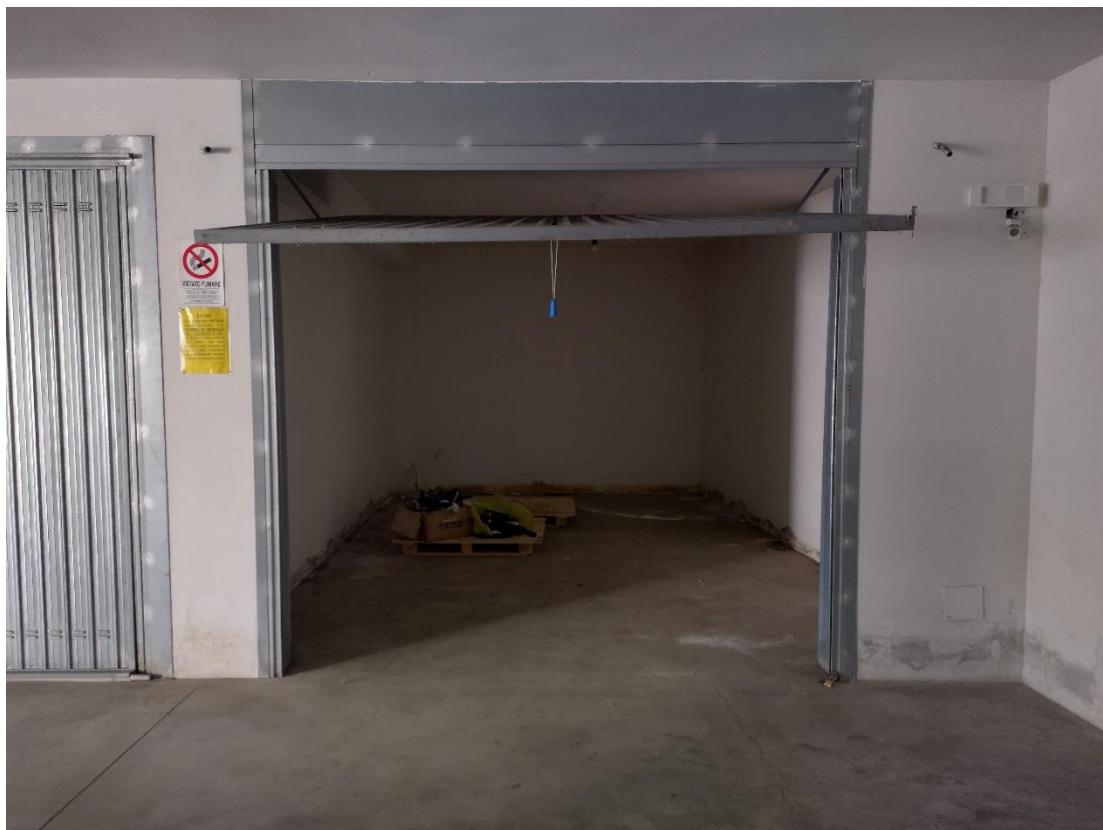
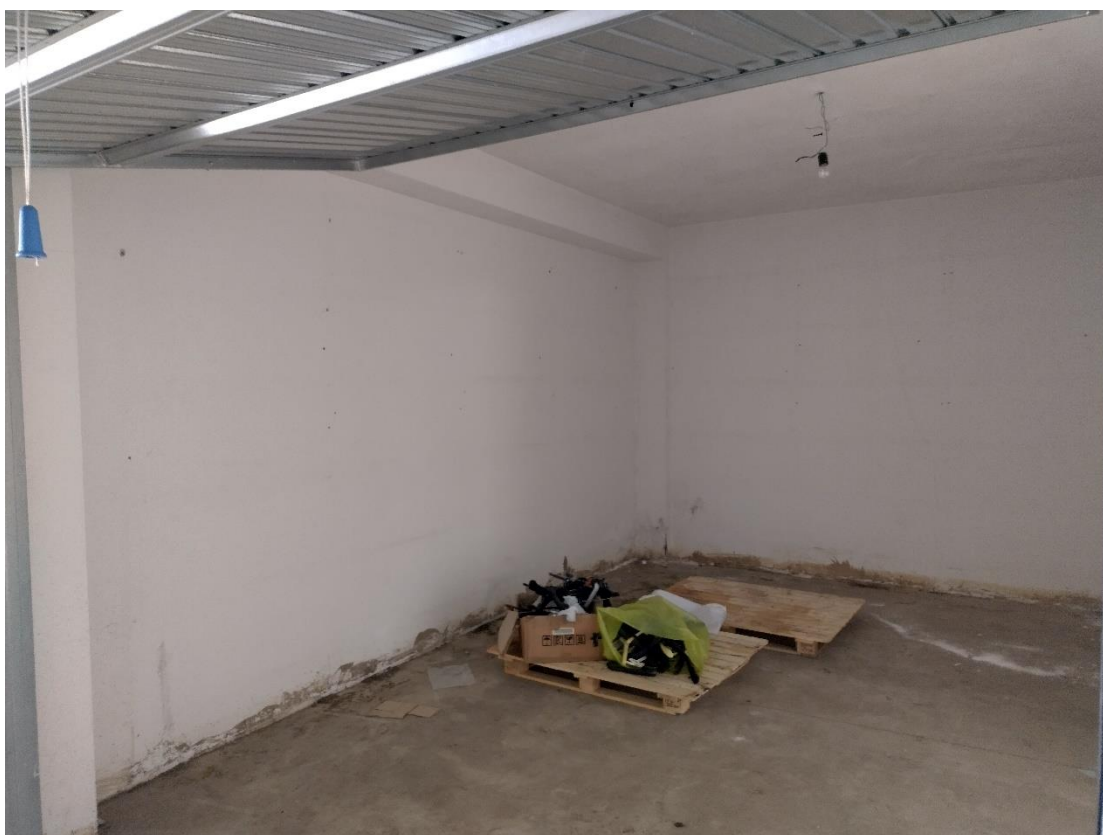
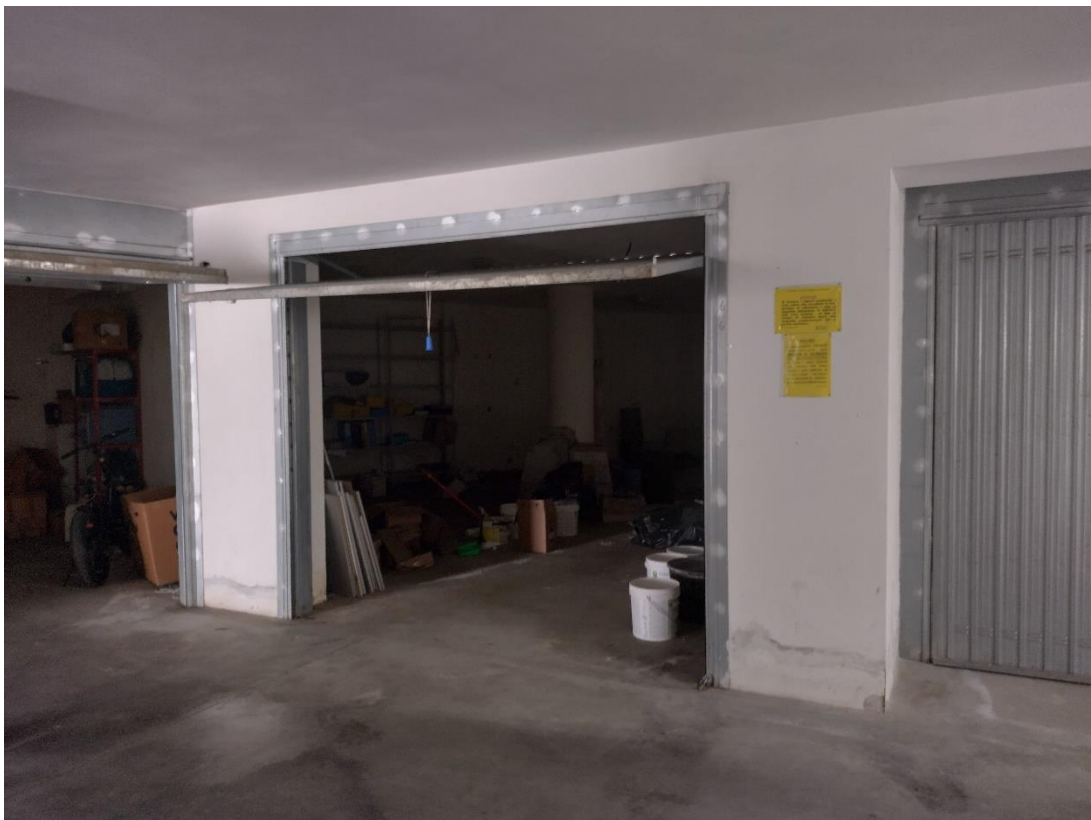
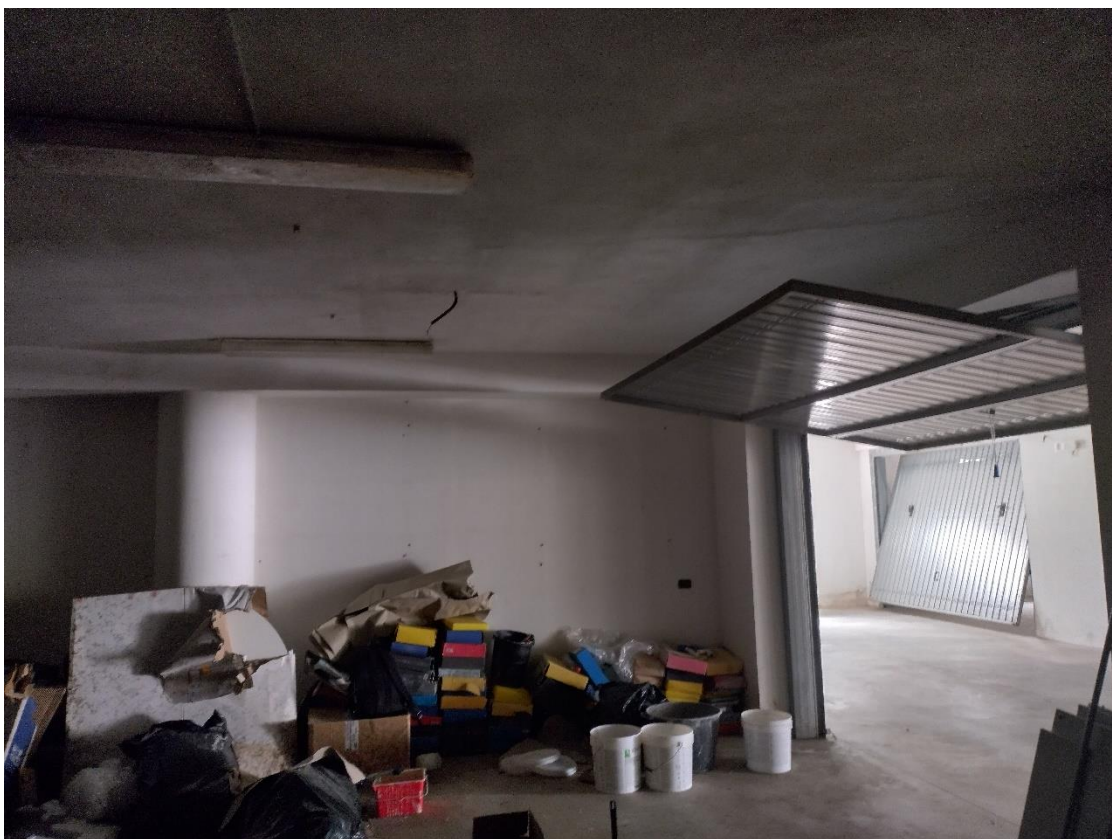
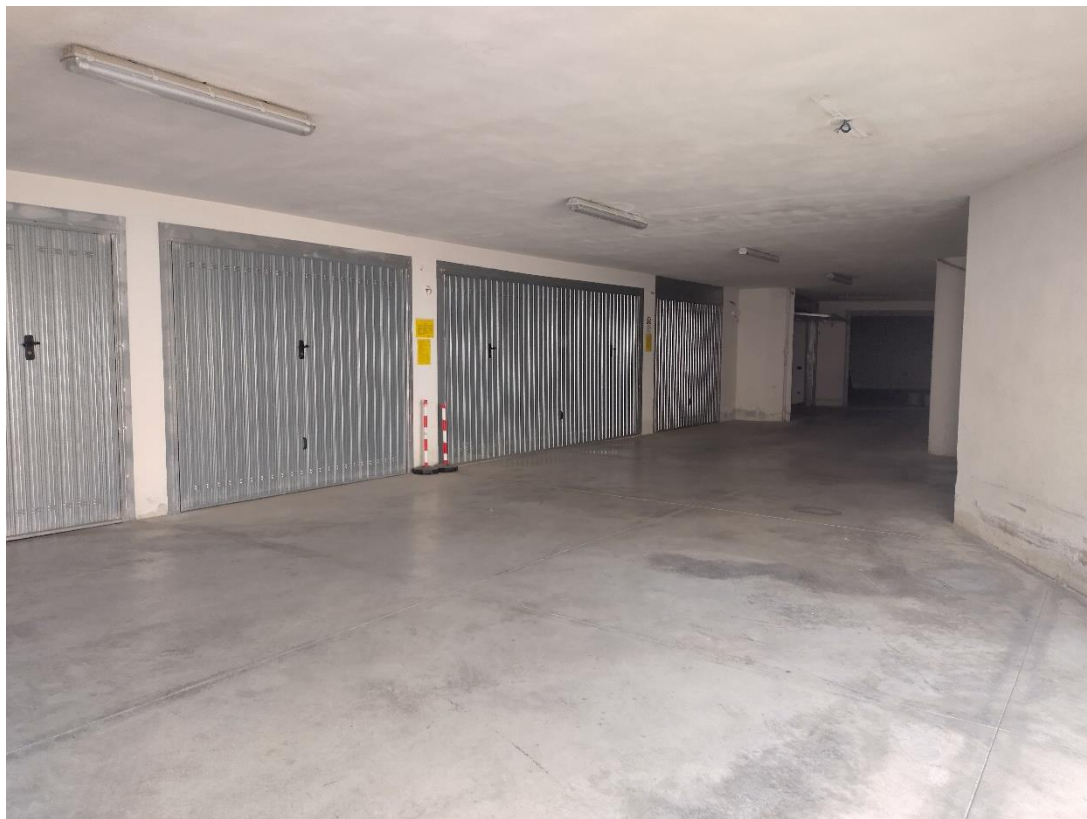
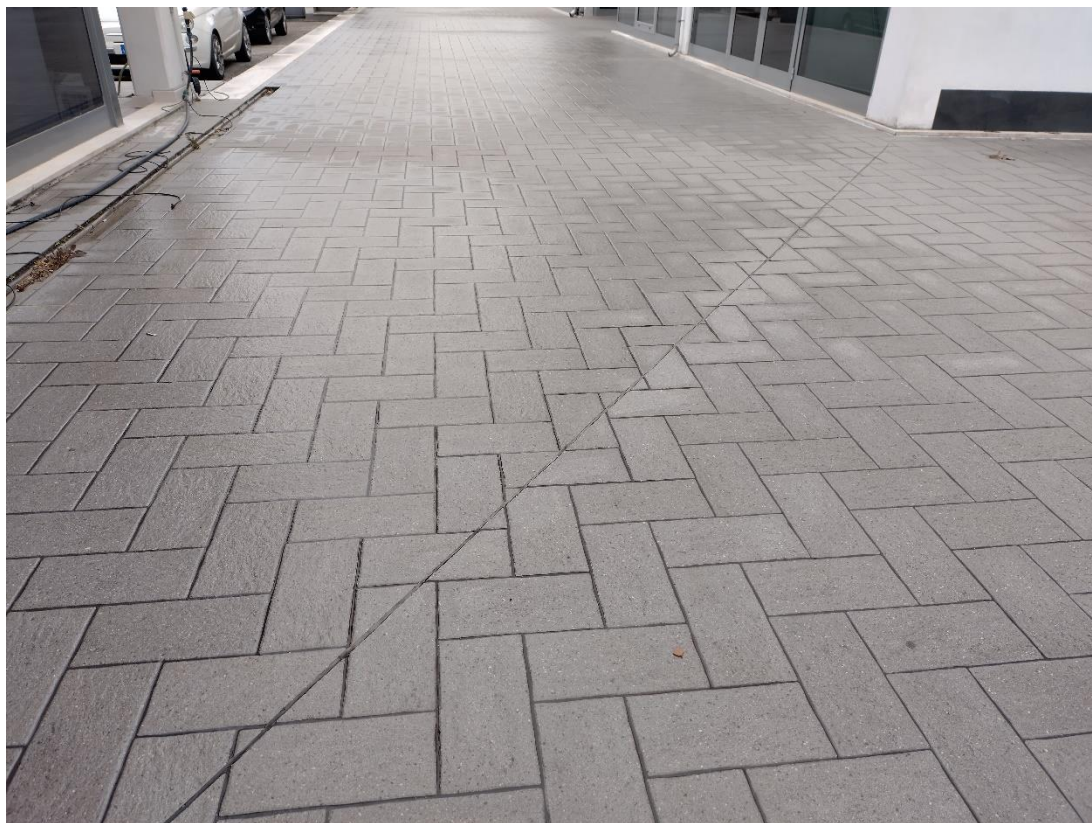
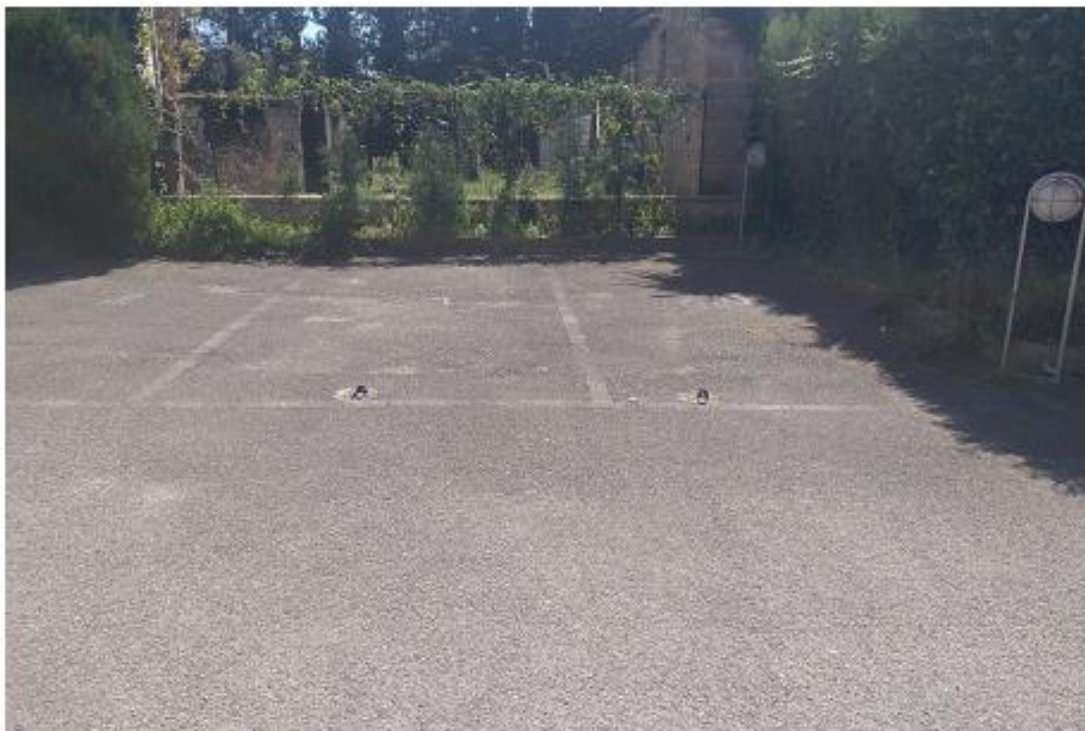
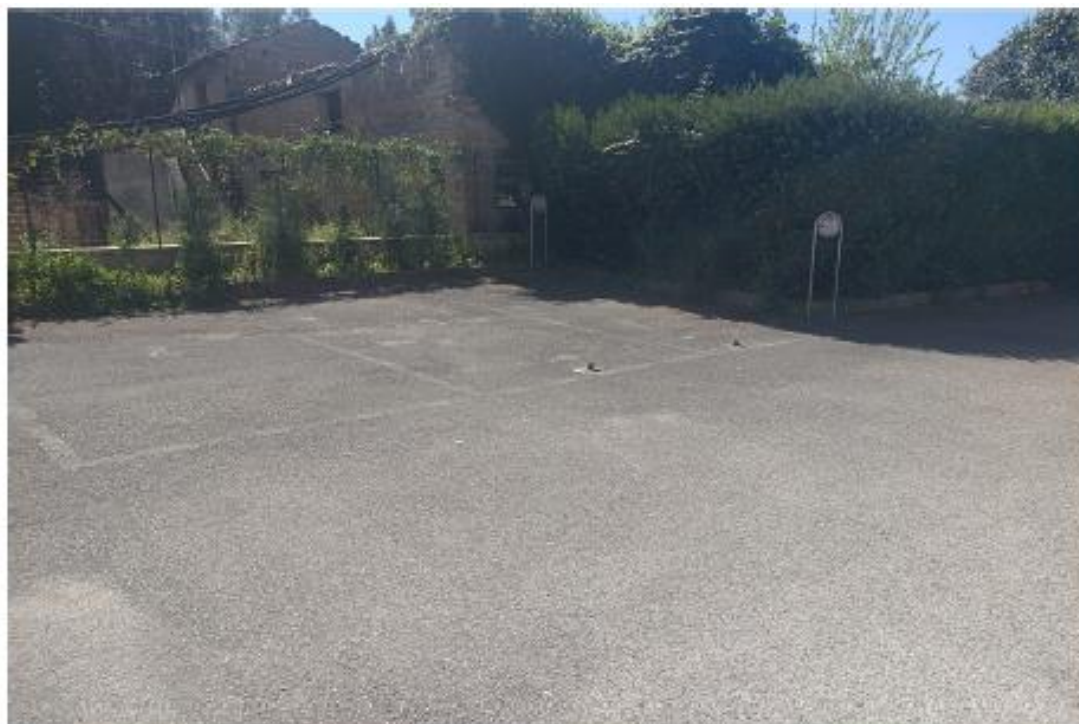
Per una immediata comprensione dello stesso si riportano alcune delle foto facenti parte dell'allegata documentazione fotografica.

- Il locale commerciale, sub.33, ubicato al piano terra del fabbricato, presenta una forma irregolare. Esso trova accesso dall'area esterna al fabbricato e non direttamente dalla strada, e si espone su tutti i lati mediante ampie vetrine che favoriscono un'ottima illuminazione naturale degli ambienti interni. Il locale si espone sul lato prospiciente la strada con un'ampia vetrata. Attualmente il locale risulta adibito ad uffici tant'è che è caratterizzato da una specifica distribuzione interna che divide la superficie del locale in sei vani, un ripostiglio, doppi servizi, disimpegni e vano ingresso. L'intero locale risulta pavimentato con piastrelle in grès porcellanato di colore beige chiaro 60x60 di buona qualità, mentre i servizi, risultano dotati della medesima pavimentazione e di rivestimenti in gres porcellanato di colore grigio chiaro fino ad un'altezza di 1,30mt ca, con sanitari in ceramica bianca e rubinetteria cromata, in buono stato di manutenzione. Le porte interne sono in alluminio con pannellatura in legno, gli infissi esterni in alluminio preverniciato e vetri camera. Tutti gli ambienti risultano tinteggiati di colore chiaro così come le soffitte, quest'ultime anche di controsoffitti in pannelli di cartongesso.

Gli impianti elettrici risultano a norma come da certificazione allegata alla richiesta di agibilità. Il riscaldamento e raffreddamento avviene mediante impianto di condizionamento centralizzato con diffusori a soffitto, mentre la produzione di acqua calda mediante l'utilizzo di uno scaldino elettrico. Il locale non necessita di alcun lavoro di manutenzione in quanto si presenta in buono stato conservativo, considerata anche la recente realizzazione, ad eccezione di una tinteggiatura generale da effettuare all'atto del rilascio, per un costo pari ad € 4.000,00. L'area esterna al fabbricato, prospiciente il locale sul lato nord e sul lato ovest, risulta di pertinenza esclusiva al locale commerciale sub.33: risulta totalmente pavimentata e ad una quota superiore rispetto all'area di manovra e parcheggio. Quest'ultima con accesso carrabile direttamente da via Francesco Compagna, risulta comune esclusivamente sia al locale commerciale oggetto di stima (sub.33) che al corpo di fabbrica anch'esso ad uso commerciale riportato al sub.34. Negli ultimi periodi alcuni fenomeni infiltrativi hanno interessato i locali garage sottostanti la suindicata area esterna. Lo scrivente ha rilevato che sono stati già effettuati alcuni interventi riparatori e pertanto in futuro è probabile la necessità di intervenire sulla pavimentazione esistente di detta area esterna al fine di migliorarne l'impermeabilizzazione. In tal caso l'eventuale spesa sarà ripartita proporzionalmente anche con i proprietari dei garage sottostanti essendo anche copertura degli stessi.

- Il locale deposito, sub.11, ubicato al piano interrato, risulta collegato mediante una scala interna a chiocciola al locale commerciale sovrastante. Esso trova accesso anche dalla rampa di discesa al piano garage, presenta una forma irregolare, con diverse tramezzature che dividono il locale in un vano ingresso, un primo vano di maggiore estensione, un secondo vano di minore estensione, un w.c. con antiwc. Esso presenta una pavimentazione in gres porcellanato di colore beige chiaro 60x60, porte interne in legno e finestroni alti in alluminio che consentono l'illuminazione e l'aerazione. Gli impianti elettrici risultano a norma come da certificazione allegata alla richiesta di agibilità, mentre la produzione di acqua calda mediante l'utilizzo di uno scaldino elettrico. Il locale è interessato da fenomeni di infiltrazioni dai sovrastanti viali pedonali condominiali e pertanto, a seguito dell'avvenuta risoluzione della problematica andrà effettuata una tinteggiatura dell'intero locale per un costo pari ad € 1.500,00, oltre alla eventuale necessità di reinstallare la scala a chiocciola nel caso di sua avvenuta vendita come bene mobile in separata sede e pertanto eventuale ulteriore costo aggiuntivo.

- I box auto annessi al lotto di vendita trovano accesso dalla corsia comune e presentano una pavimentazione in cemento industriale, impianto di illuminazione artificiale, porta d'ingresso del tipo basculante. Si presentano in buono stato conservativo, ad eccezione di alcune infiltrazioni provenienti dal terrazzo sovrastante da eliminare mediante interventi sul terrazzo medesimo. Pertanto i locali box necessitano di sola tinteggiatura per un costo pari ad € 700,00 cadauno.

- I posti auto risultano ubicati nell'area esterna comune all'intero stabile, pavimentata, illuminata, recintata e con accessi pedonale e carrabile.
