TRIBUNALE di POTENZA

Procedimento di espropriazione immobiliare R.G. Es. 101/2023

CONSULENZA TECNICA D'UFFICIO

- 1) Casa di abitazione sita in Venosa (PZ) alla via Melfi n. 92, distinta in Catasto Urbano al foglio 47, particella 201, sub 15, categoria A/3, classe 3<sup>a</sup>, consistenza, vani 4,5.

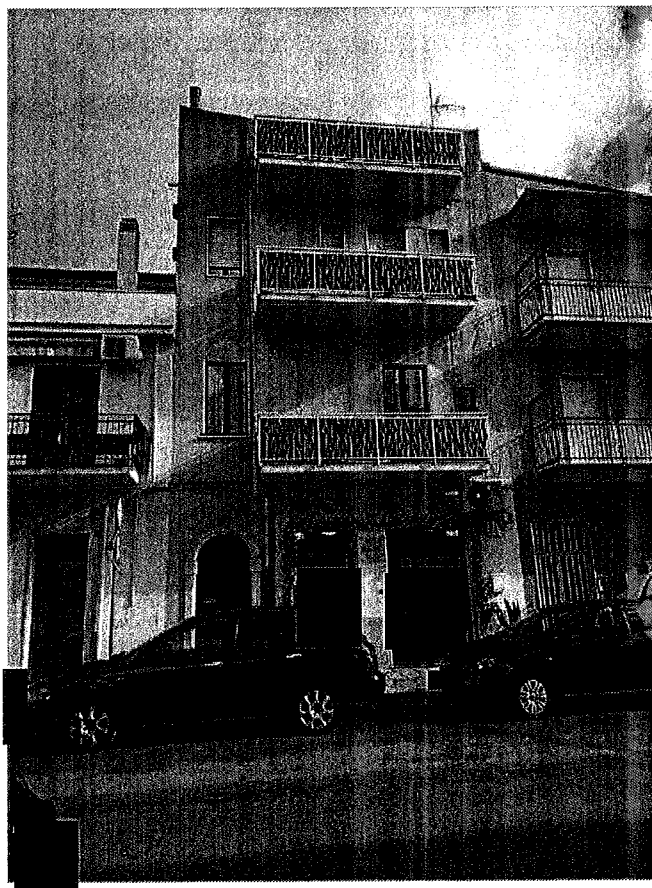
è rifinito all'esterno con intonaco civile e tinteggiatura la quale per effetto degli agenti atmosferici ed una mancata manutenzione periodica, presenta diverse superfici scrostate.

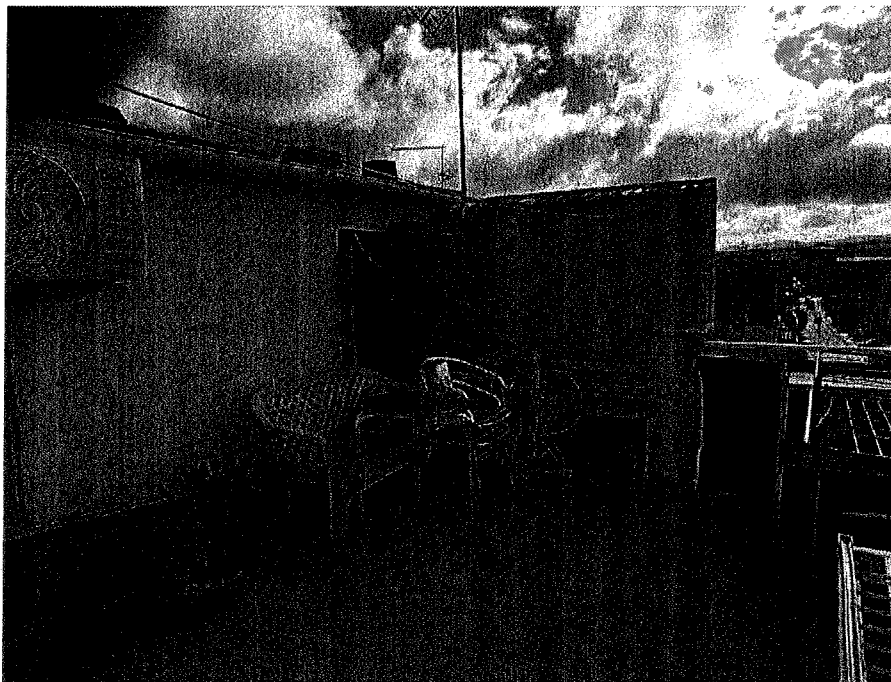
La copertura è composta in parte da un solaio a falda unica, che interessa il vano pluriuso al piano terzo, mentre per la restante parte è a terrazzo, facente da copertura del sottostante piano secondo.
