**TRIBUNALE DI SANTA MARIA CAPUA
VETERE
SEZIONE FALLIMENTARE**

**RELAZIONE DI STIMA
FALLIMENTO [..OMISSIS..][..OMISSIS..] & C.
n. 3/2022**

immobile sito in
Macerata Campania, via Gorizia n. 27

**Catasto Fabbricati
Foglio 10 p.lla 536 sub. 6**

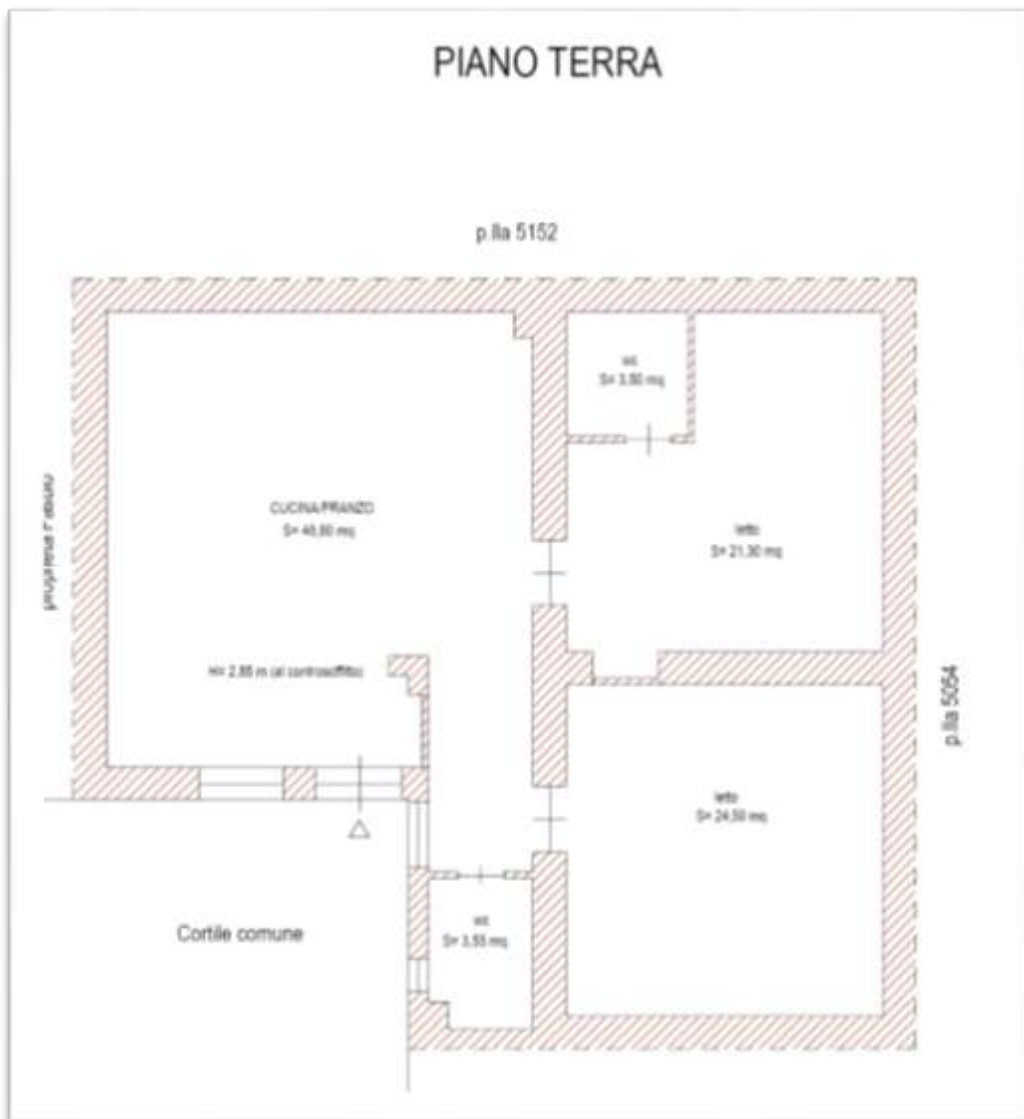
L'immobile oggetto di relazione è rappresentato da una unità abitativa al piano terra facente parte di un edificio a corte di remota costruzione, avente accesso dalla corte comune.

In particolare l'ingresso all'unità abitativa è allocato in fondo a destra di chi entra dalla corte comune, attraverso un portoncino di ingresso protetto da un infisso in alluminio bianco con inferriata esterna, che immette in un ambiente salone-pranzo con annesso angolo cottura. Da detto ambiente si può accedere ad una camera da letto con annesso wc (privo di areazione ed illuminazione diretta) ed a seguire ad una ulteriore camera da letto. Completa la consistenza immobiliare un ulteriore wc accessibile sempre dal salone.

È da evidenziare che le due camere da letto, **sono entrambe prive di illuminazione ed areazione diretta** che contrastano con la normativa sanitaria vigente e pertanto sono da considerarsi vani "non principali" ai fini abitativi.

Il tutto come si può evincere dal rilievo dello stato dei luoghi sotto riportato

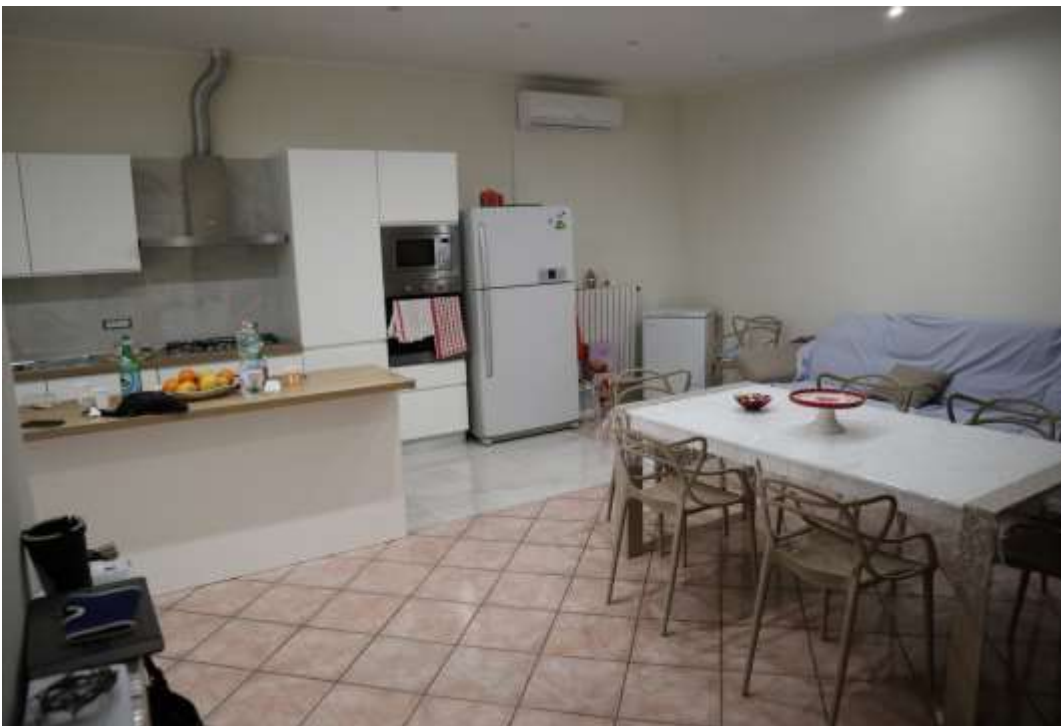
Come si evince dalla sottoriportata documentazione fotografica, i cespiti versano in buone condizioni di manutenzione e sembrerebbero aver subito di recente un intervento di manutenzione ordinaria.

In particolare, tutti gli ambienti sono di recente tinteggiatura ma non si escludono successivi fenomeni di umidità da risalita capillare, per la natura della struttura che è in muratura di tufo. Le pavimentazioni sono in piastrelle di ceramica di vecchia realizzazione (anche differenti tra loro), mentre le porte interne sono talune in legno tamburato. Le pareti sono intonacate e tinteggiate con pittura lavabile, eccetto i wc e l'angolo cottura dove sono parzialmente presenti rivestimenti sempre in piastrelle di ceramica. Al soffitto è stata realizzata una controsoffittatura con illuminazione tramite faretti led.

CUCINA -
PRANZO

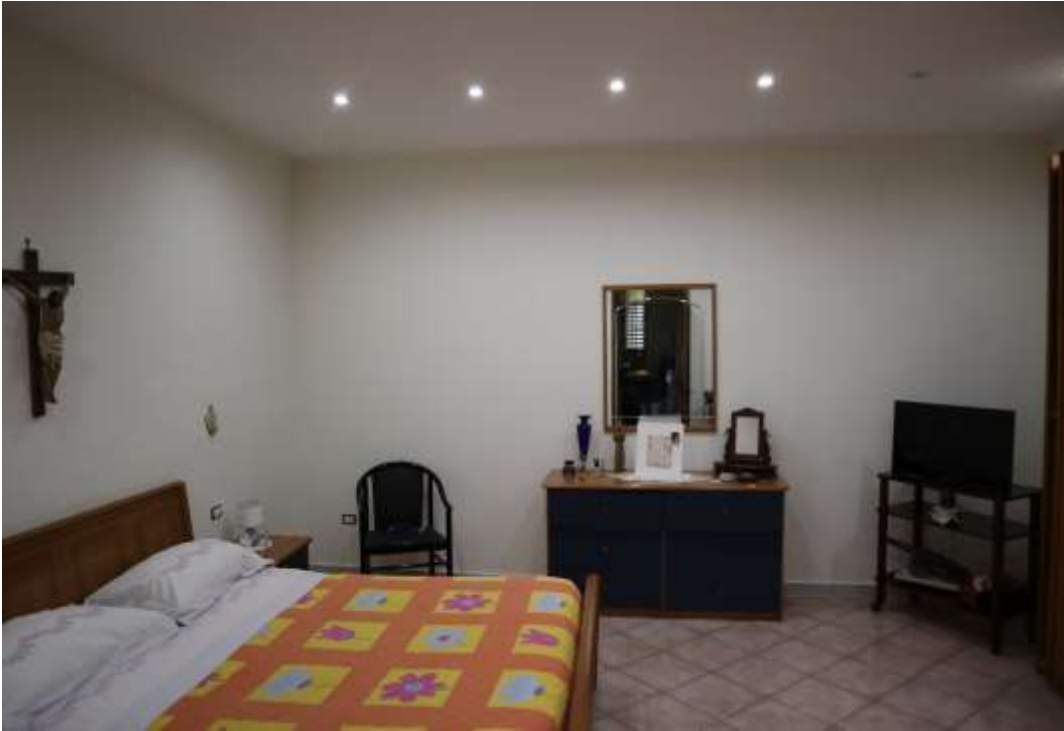
**CAMERA DA
LETTO**

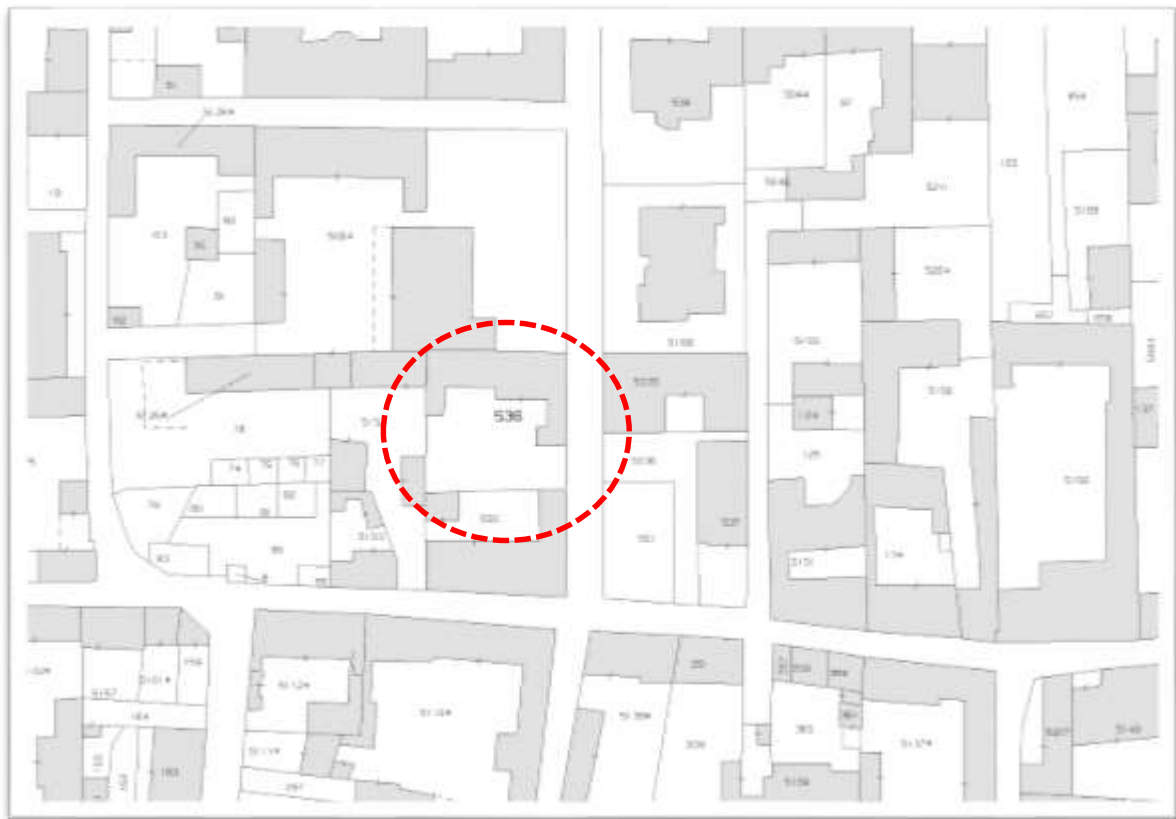
L'estratto di mappa catastale wegis individua esattamente i cespiti **ma non risulta aggiornato nel lotto edificato** e pertanto andrebbe redatto un documento di aggiornamento di tipo Pre.Geo. avente per oggetto l'intera p.lla 536.

STALCIO PLANIMETRIA CATASTALE ED ESTRATTO DI MAPPA

Per cui in questa sede si quantificano in **€ 2.000,00** i costi presunti e necessari per il predetto aggiornamento do.c.fa. e Pregeo, quest'ultimo ovviamente riferito in quota parte per l'unità sub. 6.
