**PERIZIA DI C.T.U.**

Esecuzione Immobiliare n° 252/23

**COMUNE DI BASSANO ROMANO**

**PERIZIA TECNICA D'UFFICIO**

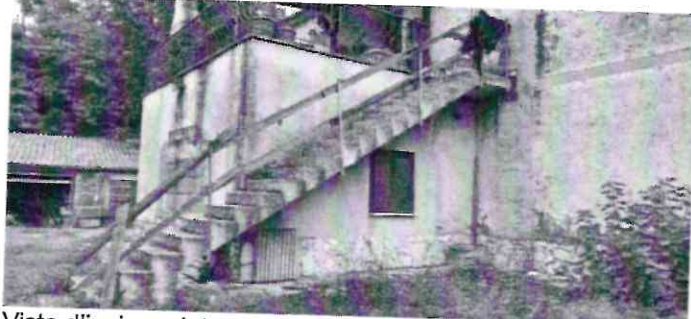
Particolare scala esterna

-Dall'esame della planimetria catastale, la scala esterna è indicata in modo diverso dalla realtà. Non si è certi (anche se la costruzione appare abbastanza remota) se anche essa sia stata realizzata in conseguenza della D.I.A. citata e nella sua vigenza. Si è certi che planimetricamente è indicata in modo errato e che, qualora fosse stata contenuta nella D.I.A., si dovrebbe anche riscontrare la relativa pratica di denuncia alla Regione Lazio (ex Genio Civile) relativamente ad opere in cemento armato come la scala è realizzata. Regolarità non verificabile.

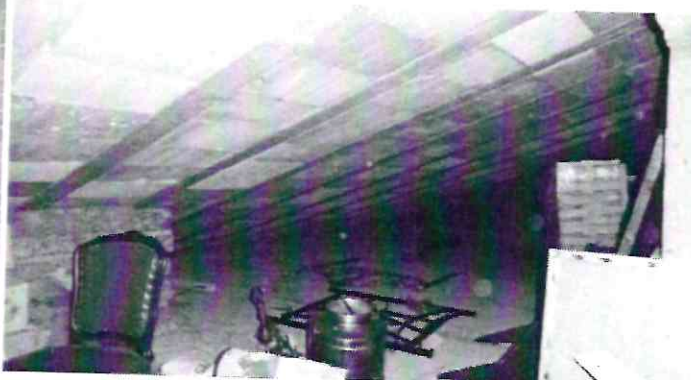
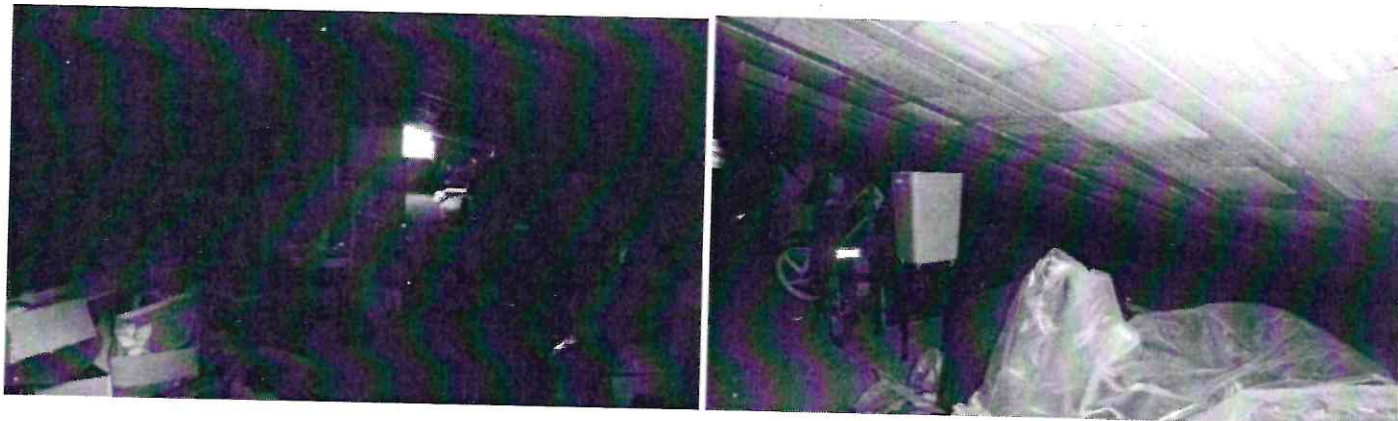
Soffitta

-Sulla planimetria catastale non è presente la soffitta. Tale vano è definito a norma di regolamenti edilizi vigenti e stanti le sue caratteristiche costruttive (pendenza 30%) "vano tecnico". Tali componenti costruttive sono quelle che derivano necessariamente dalla tipologia costruttiva ed indispensabili all'organismo edilizio e per questo esenti da contributi concessori. Pertanto tale vano si potrebbe considerare urbanisticamente coerente. Diversamente però, ai sensi del D.M. n°28/98 e pertanto ai fini del censimento Catastale, tale vano deve essere inserito nella descrizione catastale dell'immobile (planimetria) in quanto accessibile, con il calcolo della superficie concorrente al reddito dello stesso fino ai limiti di altezza interna utile pari a ml 1,50 e comunque disegnandone l'intera consistenza planimetrica con indicazione delle altezze interne. In effetti la scala interna per accedervi è correttamente disegnata sull'ultima planimetria catastale in atti. Potrebbe questa omissione anche essere frutto di un errore materiale del Tecnico, rettificabile a semplice richiesta. Planimetrie catastali non conformi, da aggiornare contestualmente alla verifica urbanistica della D.I.A. o alla sua regolarizzazione.
