TRIBUNALE DI TEMPIO PAUSANIA

ELABORATO PERITALE

PROCEDURA ESECUTIVA: R.G.E. n. [REDACTED]

in Comune di Olbia, località "San Nicola" e precisamente:

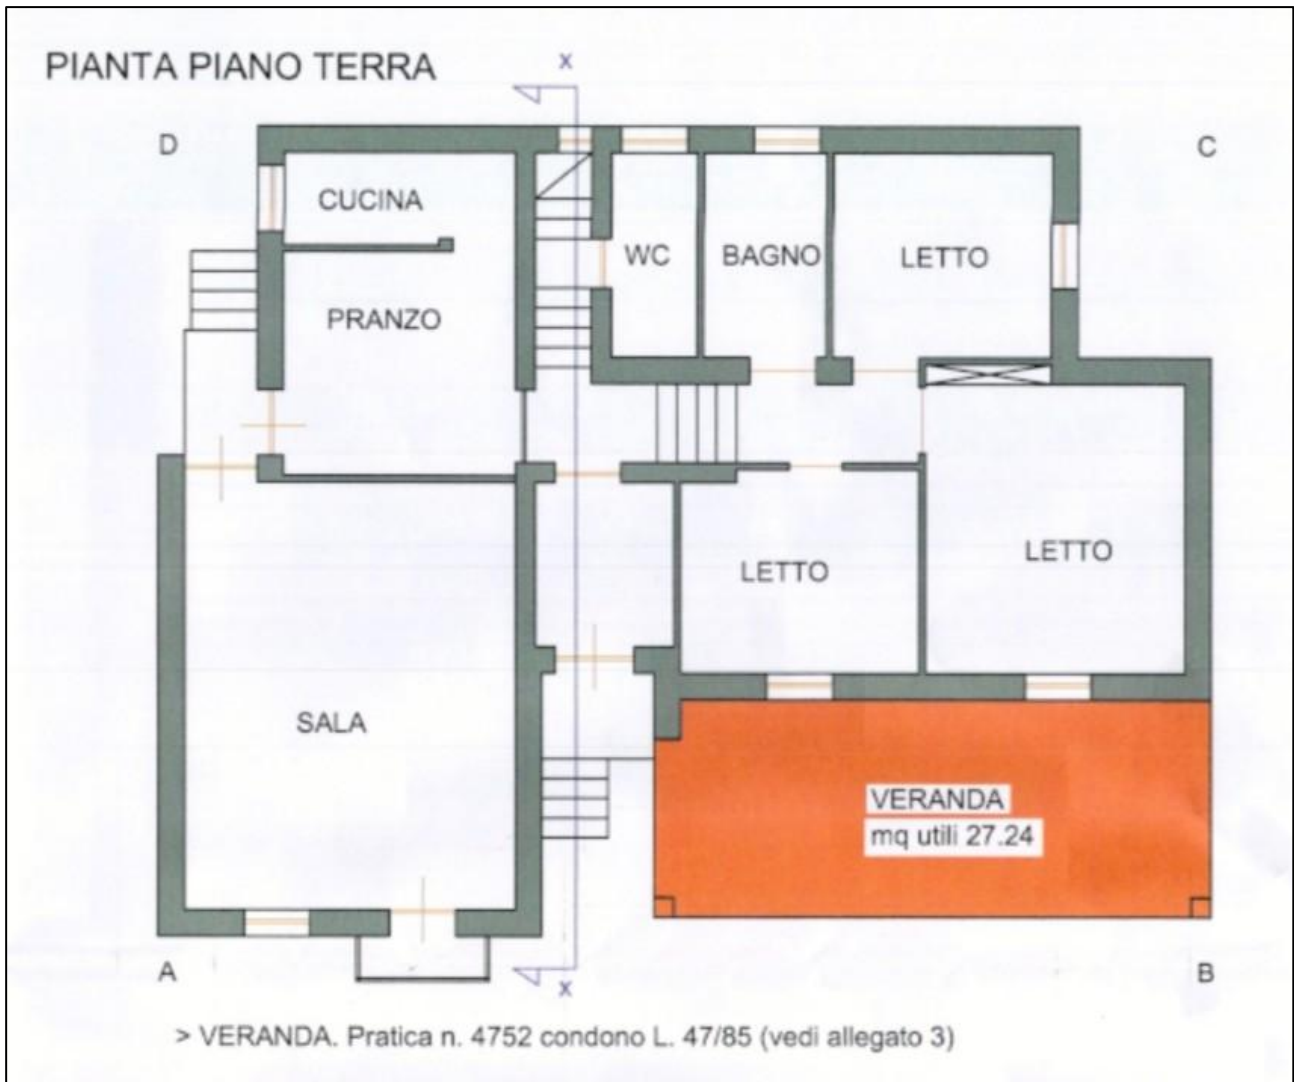
Figura 13 – Subalterno 1 – Piano Terra – Planimetria stato di progetto – Concessione in Sanatoria n. 4572
Dal confronto delle due planimetrie si osservano le difformità indicate alle pagine precedenti
