# TRIBUNALE DI TERMINI IMERESE

Perizia dell'Esperto ex art. 568 c.p.c. Arch. Castiglione Angelo Maria, nell'Esecuzione Immobiliare 42/2025 del R.G.E.

- **Bene N° 1** - Appartamento ubicato a Caccamo (PA) - Via Dante n. 57, interno DX, piano 2

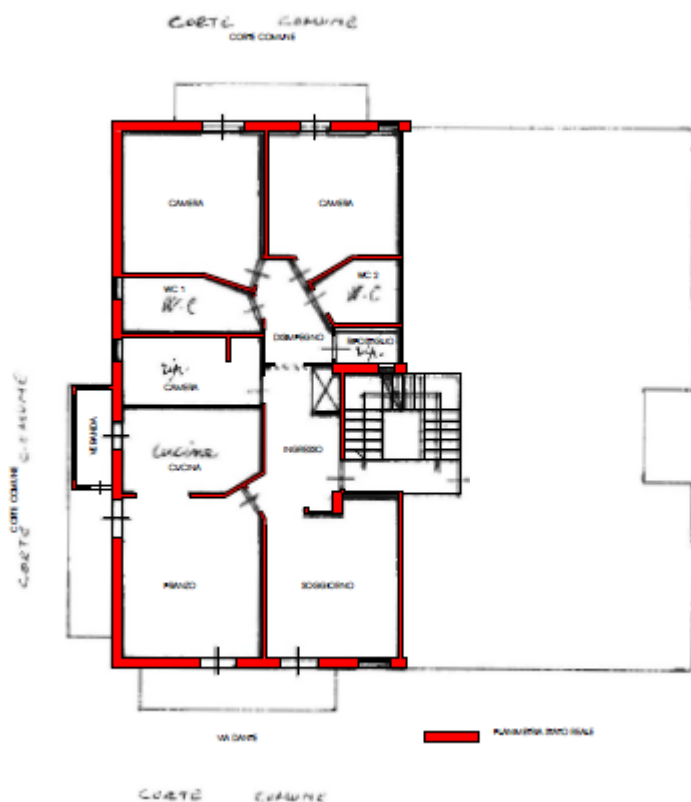
Dalla sovrapposizione della planimetria dello stato dei luoghi e la planimetria catastale sono state riscontrate difformità relativamente alla mancata rappresentazione della veranda realizzata nel balcone lato ovest

dell'appartamento (ALLEGATO 7 - ALLEGATO 8).

Il costo, comprensivo di spese tecniche, per la regolarizzazione della difformità edilizia pari ad euro 2000,00 e per la regolarizzazione della difformità catastale, pari ad euro 500,00, è stato detratto nella determinazione del prezzo base d'asta.
