Tribunale di Foggia

358/2023 R.G. E.I.

PERIZIA ESTIMATIVA

CTU Dott. Ivan Mercaldi Agronomo J.

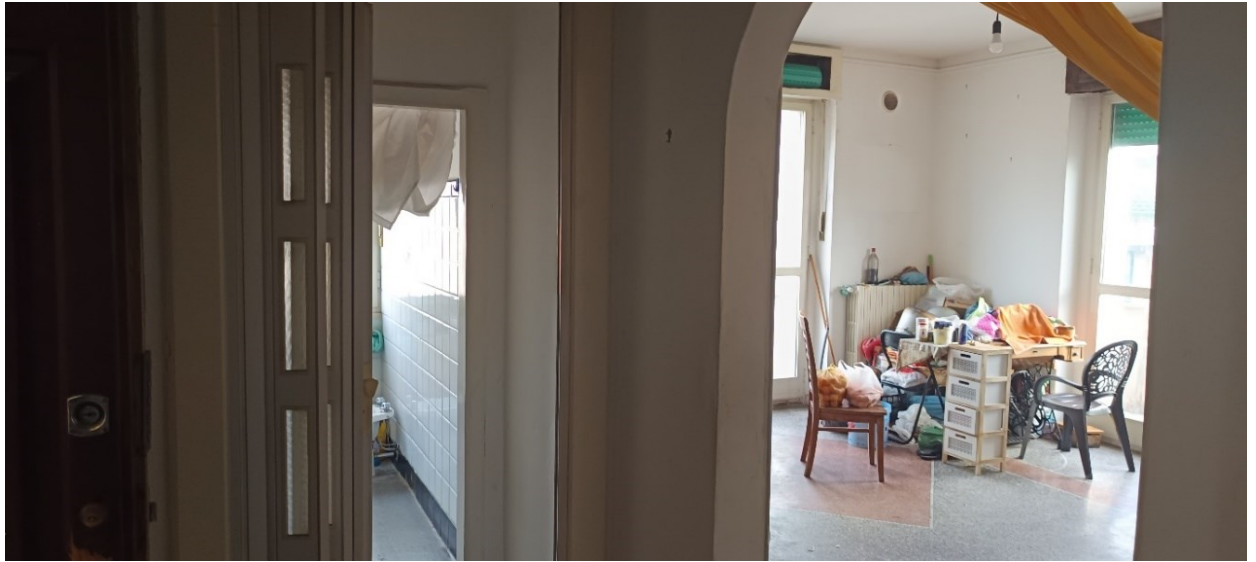
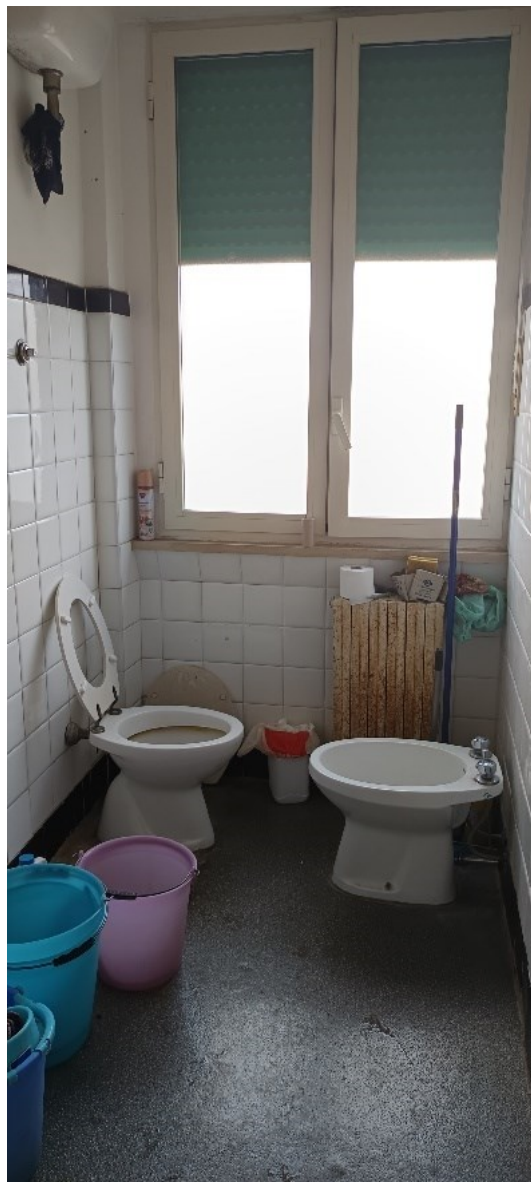
Entrando, sulla sinistra sono presenti i servizi igienici, costituiti dall'antibagno di circa 1,8 m², dov'è presente il lavabo, e dal bagno di circa 3,8 m², dotato di wc ed il bidet.

Il rivestimento delle pareti è costituito da piastrelle in porcellana bianca, di formato 15 x 15 cm. In sostituzione del battiscopa, è stata posata una fila di piastrelle in porcellana nera, creando un contrasto estetico. La pavimentazione è realizzata in resina epossidica

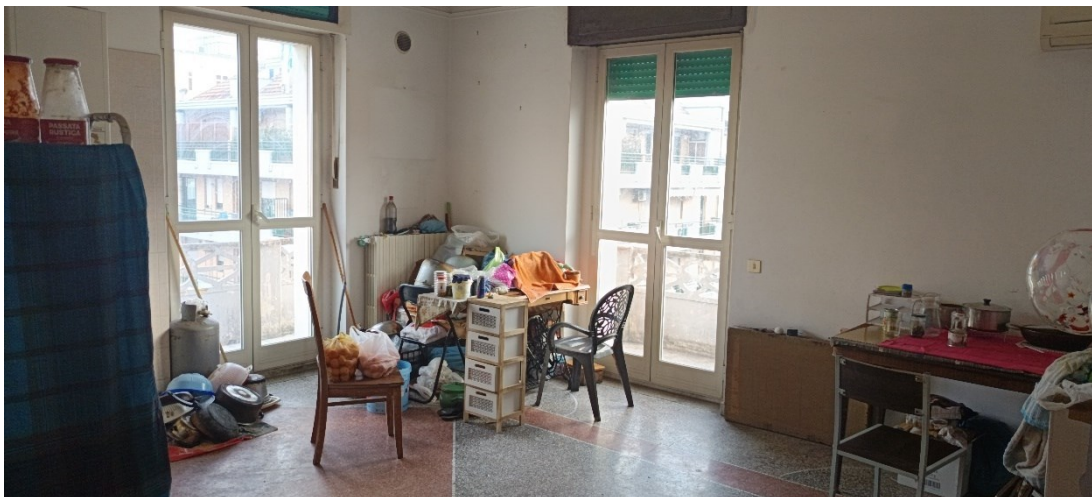
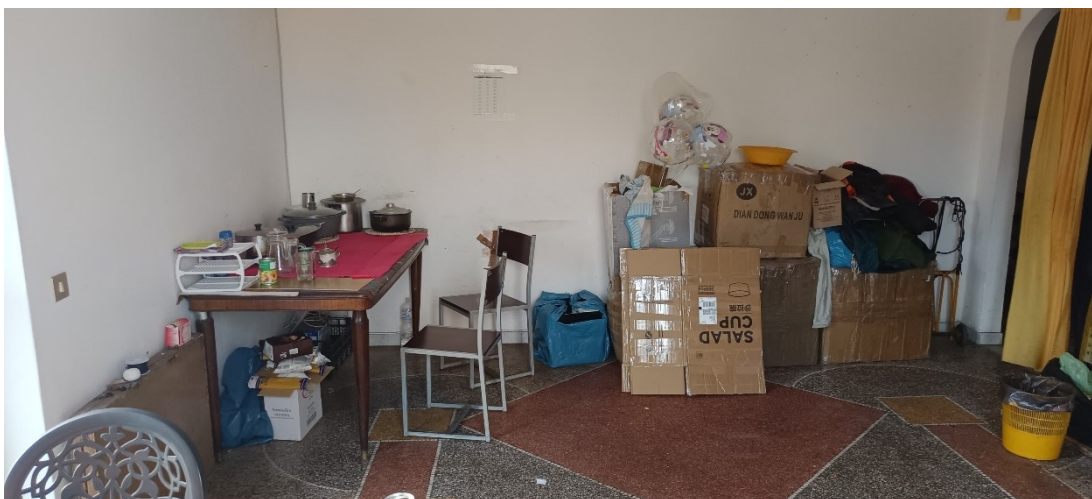
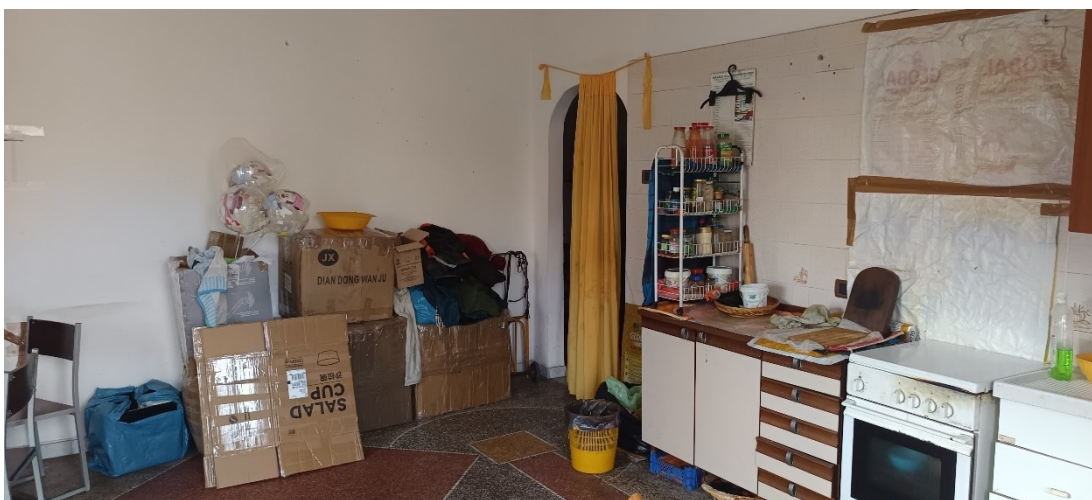
Proseguendo in senso orario, si trova la cucina, che ha una superficie di circa 25 m². Il rivestimento in piastrelle di vetroceramica, di colore beige e formato 40 x 20 cm, è presente esclusivamente sulla parete del piano cottura. Il pavimento, invece, è in graniglia di marmo, conferendo un aspetto elegante e classico all'ambiente.

È installato un condizionatore da 9.000 BTU

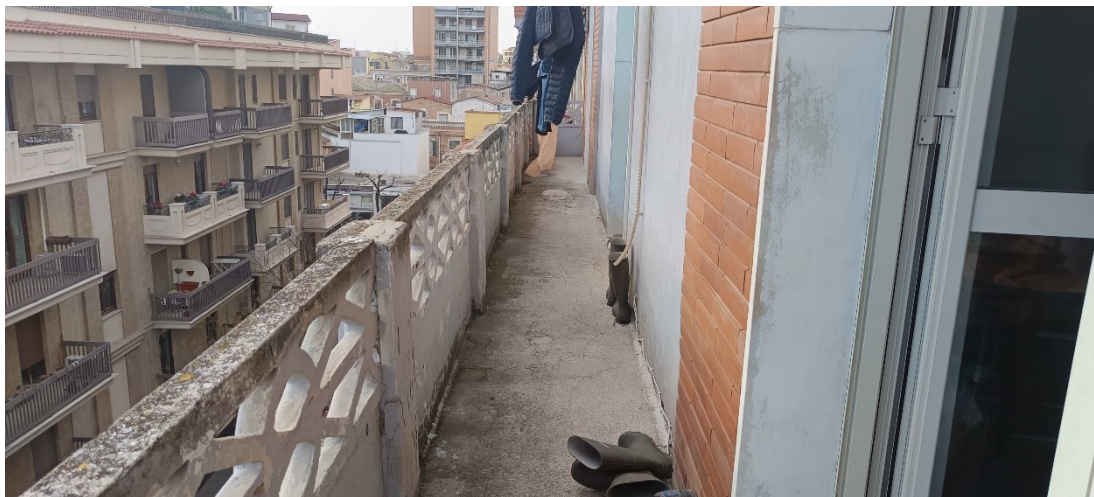
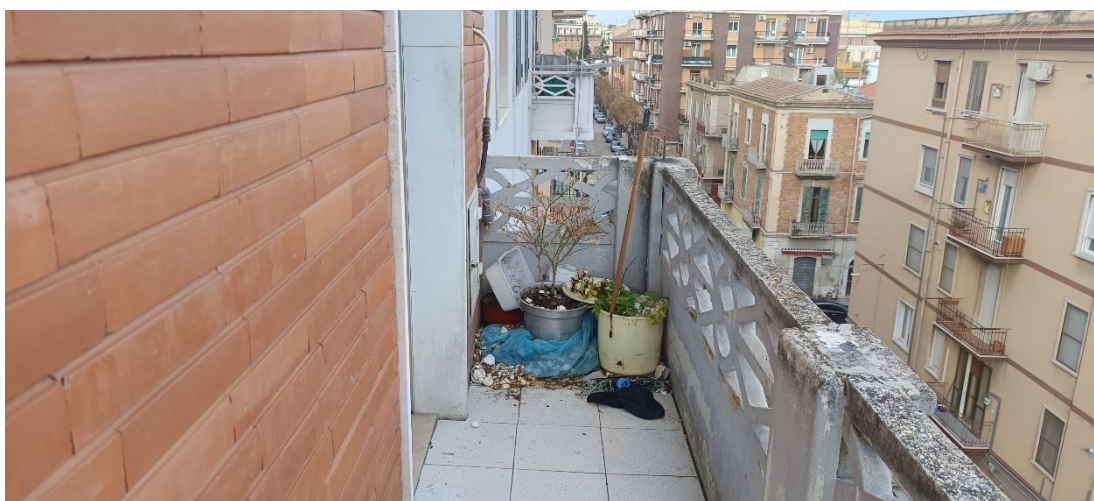
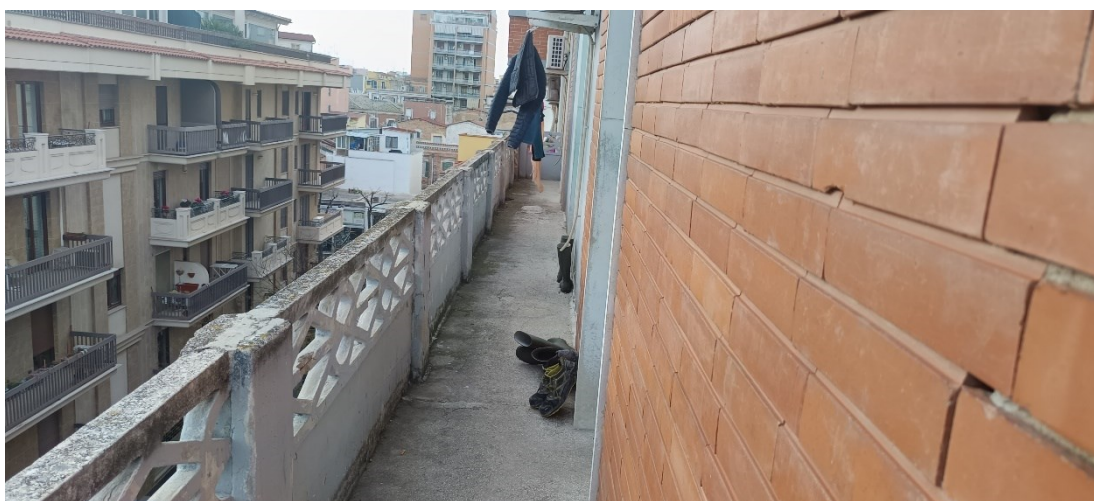
Nel corso del sopralluogo è emersa una grave instabilità del parapetto del balcone, costituito da un unico blocco di circa 15 metri di lunghezza e 1 metro di altezza. Tale struttura presentava evidenti variazioni di stabilità, risultando soggetta a movimenti lungo tutta la sua estensione, anche con una semplice pressione delle mani. Tale problematica è stata prontamente segnalata al custode giudiziario.

Due portefinestre consentono l'accesso al balcone perimetrale. Durante il sopralluogo, è stata rilevata un'evidente instabilità del parapetto, costituito da un unico blocco di circa 15 metri di lunghezza e 1 metro di altezza. Tale criticità è stata segnalata al custode giudiziario, poiché il parapetto risultava soggetto a movimenti lungo tutta la sua estensione, anche con una semplice pressione delle mani.

A seguito del sopralluogo è stata riscontrata la pericolosità del parapetto del balcone che risulta gravemente instabile. Per prevenire potenziali danni a persone o cose, sono state autorizzate le operazioni di messa in sicurezza. Attualmente, alla data di redazione della presente perizia, tali interventi sono in corso e prevedono lo smontaggio del parapetto e il suo posizionamento all'interno dell'immobile.

In questa condizione, resteranno a carico dell'acquirente i costi di smaltimento del parapetto, le spese necessarie per la sua ricostruzione e il compenso professionale del tecnico incaricato per la Comunicazione Edilizia Libera.

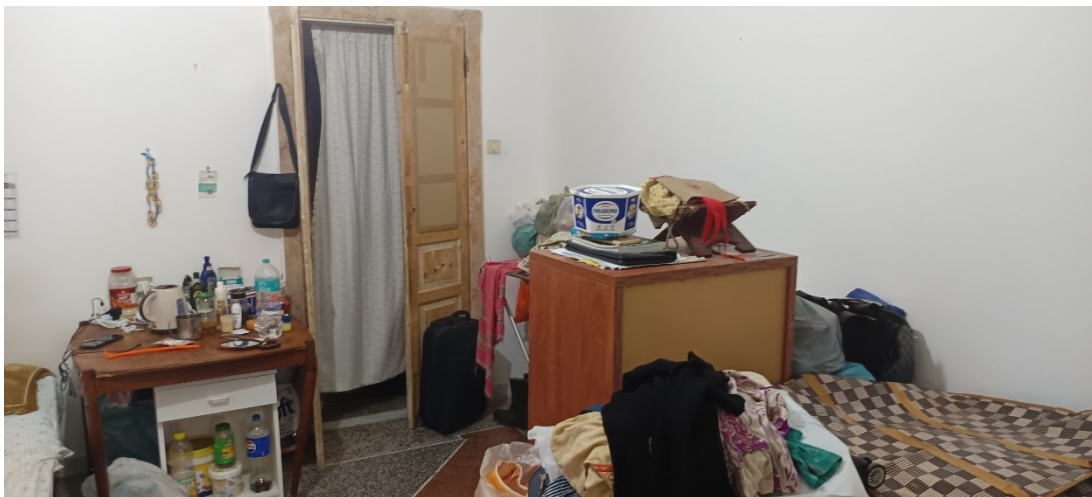
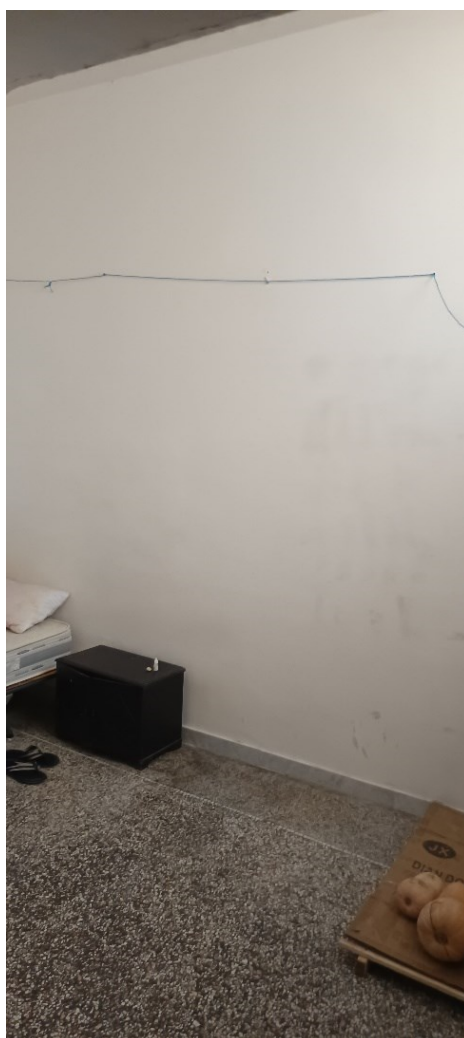
Nella prima camera da letto, le infiltrazioni d'acqua, conseguenza della scarsa manutenzione del solaio/terrazzo, hanno provocato il cedimento della controsoffittatura in cartongesso. Tali infiltrazioni, dovute a perdite nel sistema di impermeabilizzazione o a danni strutturali, hanno compromesso l'integrità del soffitto, determinando il distacco della struttura in cartongesso.

Lo stato di conservazione e la manutenzione generale dell'immobile appaiono gravemente compromessi. Si riscontrano problemi strutturali e infiltrazioni che hanno contribuito al degrado delle finiture interne, rendendo necessarie opere di risanamento e manutenzione straordinaria. Inoltre, la presenza di elementi danneggiati, come pareti con evidenti segni di umidità, rivestimenti deteriorati e impianti non più efficienti, testimonia una gestione trascurata nel tempo. L'appartamento richiede quindi interventi significativi per ripristinare condizioni
