Piano quarto

Piano terzo

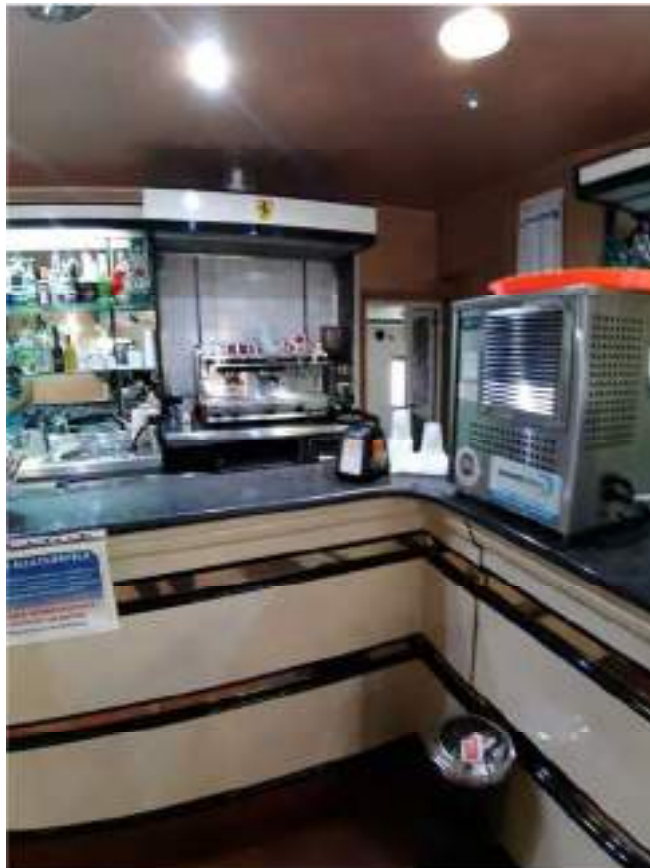
Foto n.16: Vista del bancone e del retrostante accesso al magazzino di Via San Sebastiano

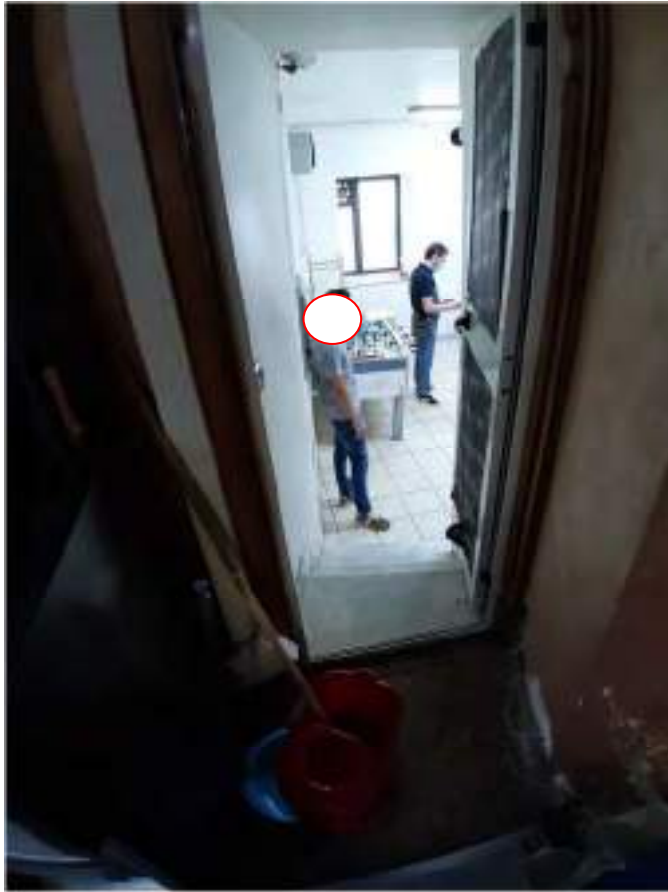
Foto n.17: Vista del magazzino di Via San Sebastiano dall'ingresso interno al bar
