TRIBUNALE ORDINARIO DI LECCE

R.G.E. 93/2025

ELABORATO PERITALE

LOTTO 1: IMMOBILI E TERRENI IN AGRO DI TRICASE (LE) - Italia

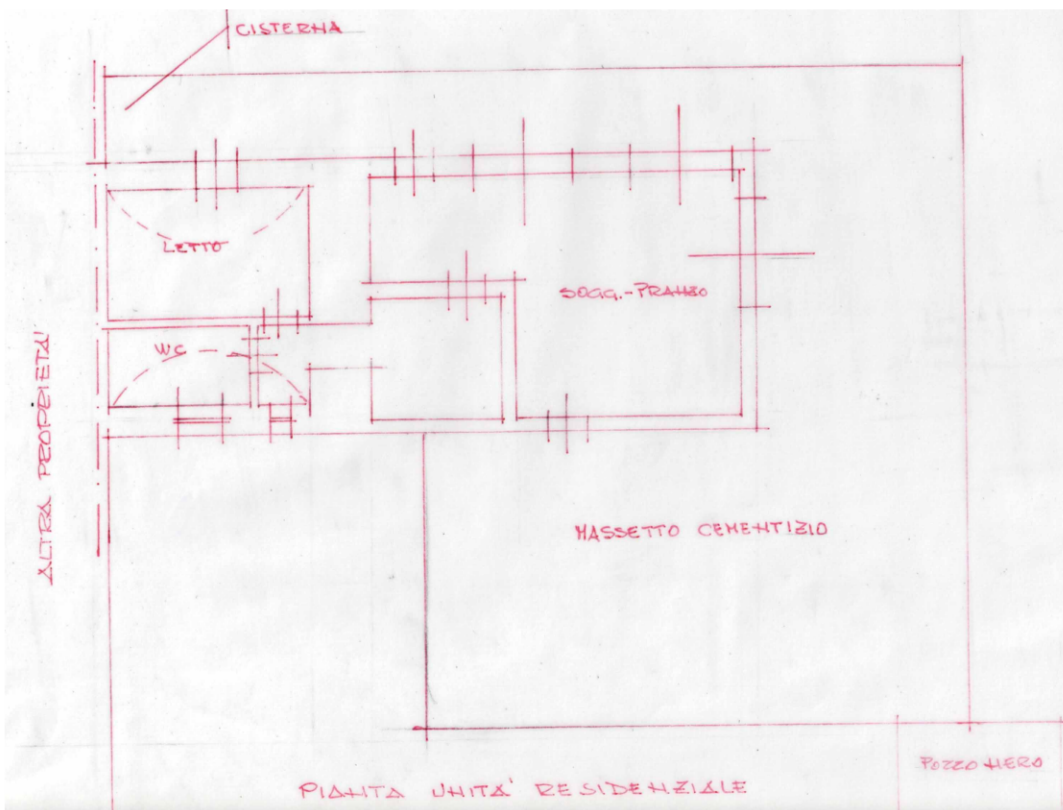
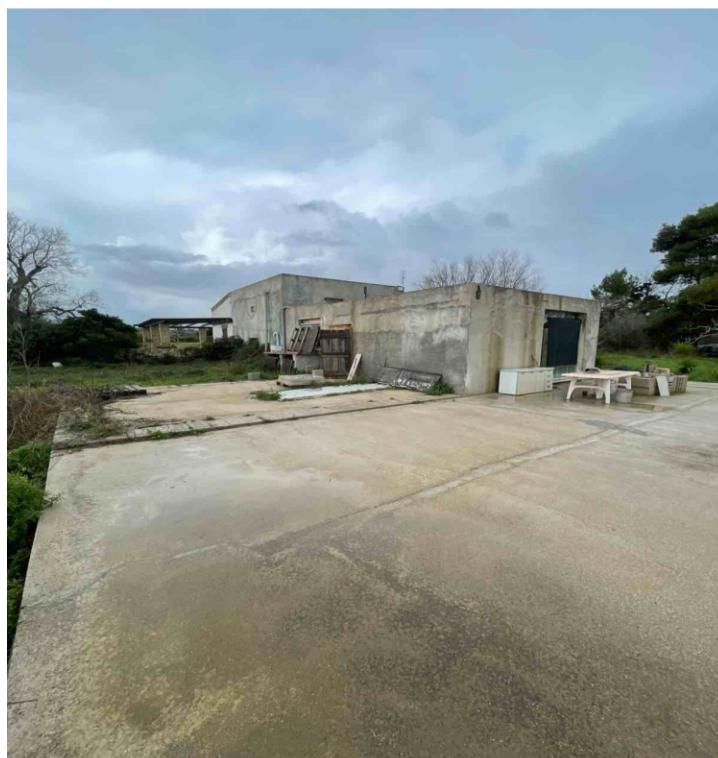
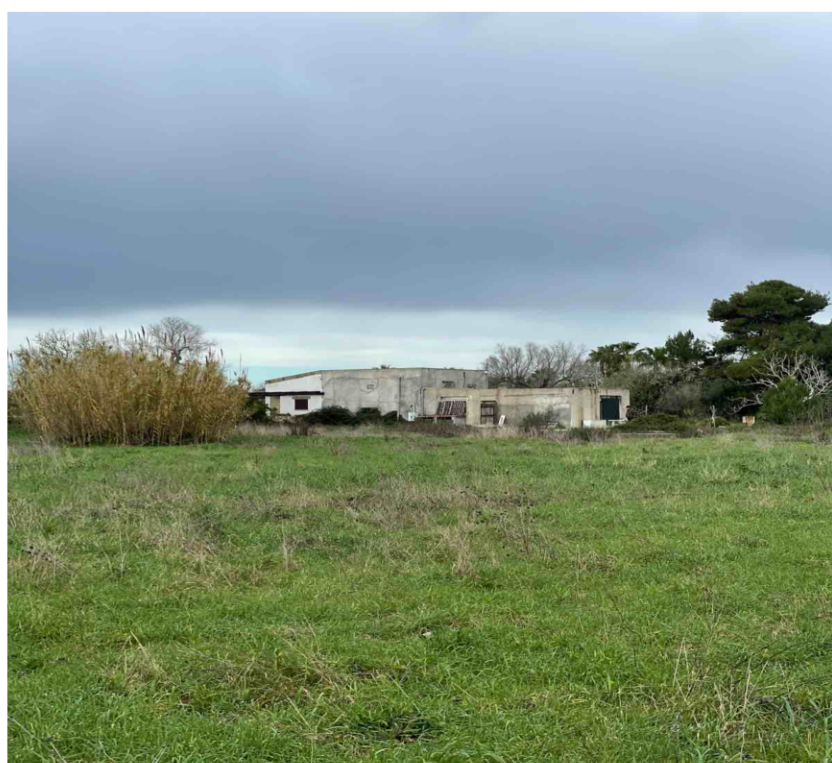
Trattasi di un fabbricato ad uso residenziale, realizzato sul confine laterale sinistro rispetto alla Via e confinante con fabbricato appartenente a terzi.

L'accesso è garantito percorrendo il terreno antistante, anche se non esiste un viale ben definito di collegamento con cancello posto su strada.

Catastalmente è identificato come fabbricato in *stato di degrado avanzato* – F2 - ma di fatto risulta completo di gran parte delle opere di finitura se pur alcune parti presentano un mediocre stato di conservazione.

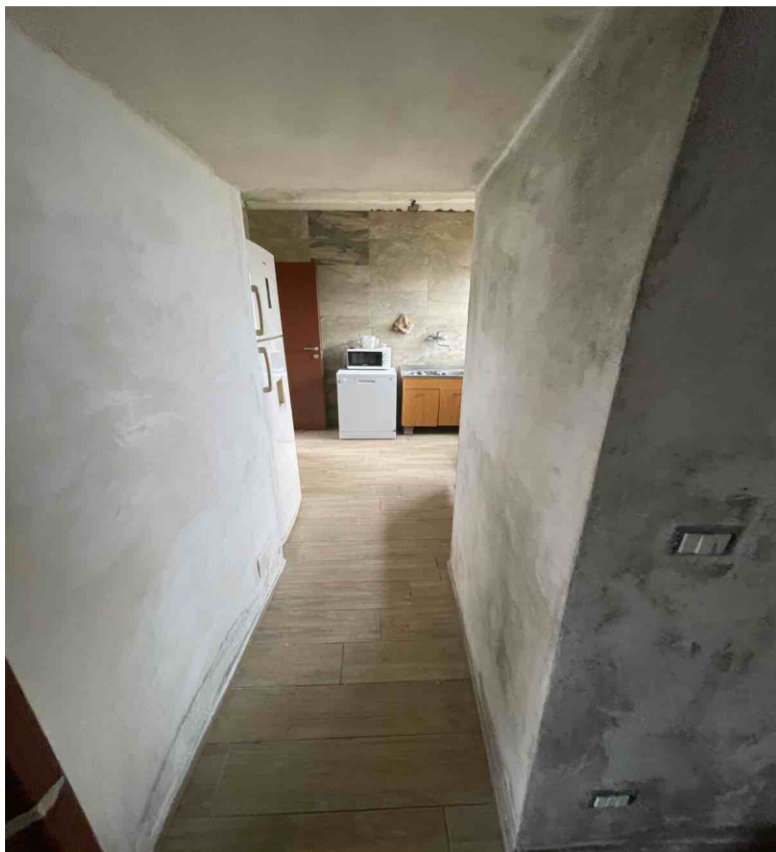
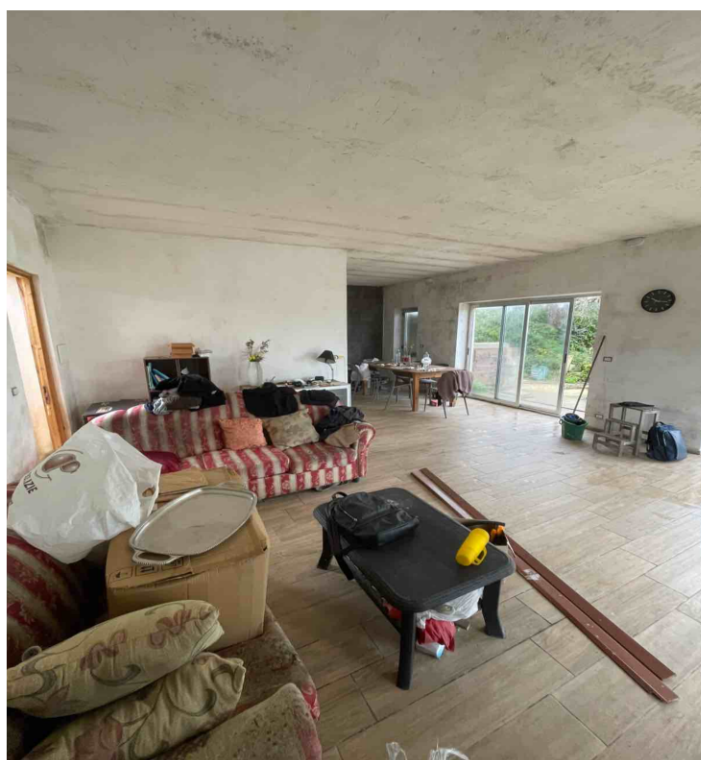
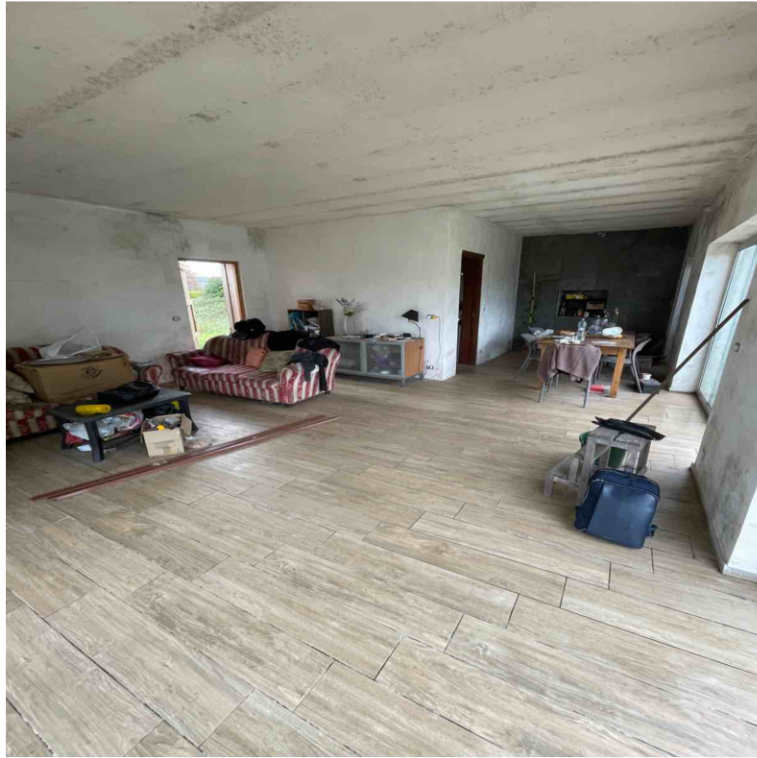
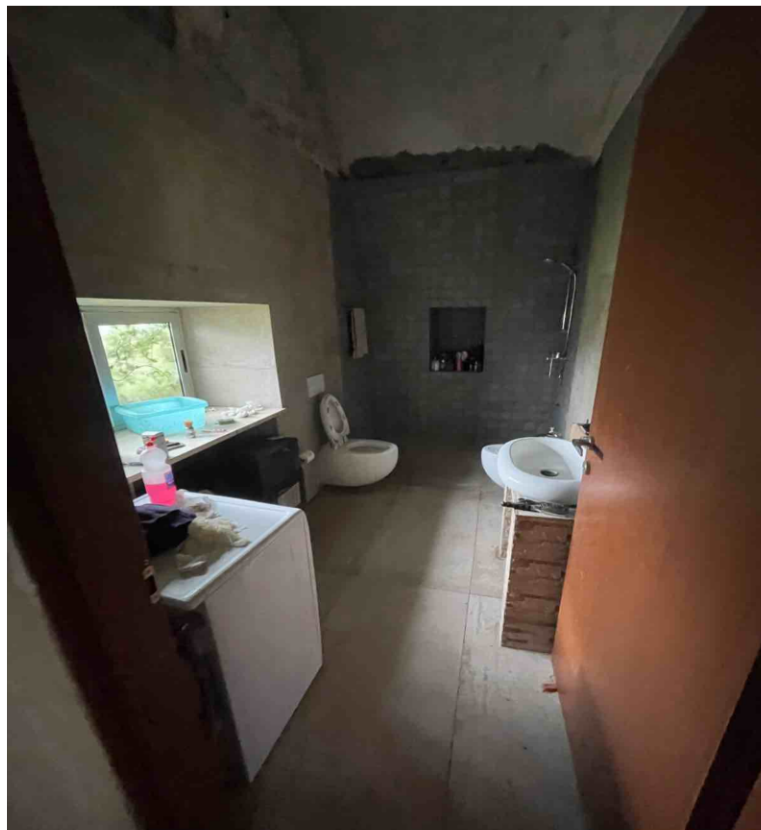
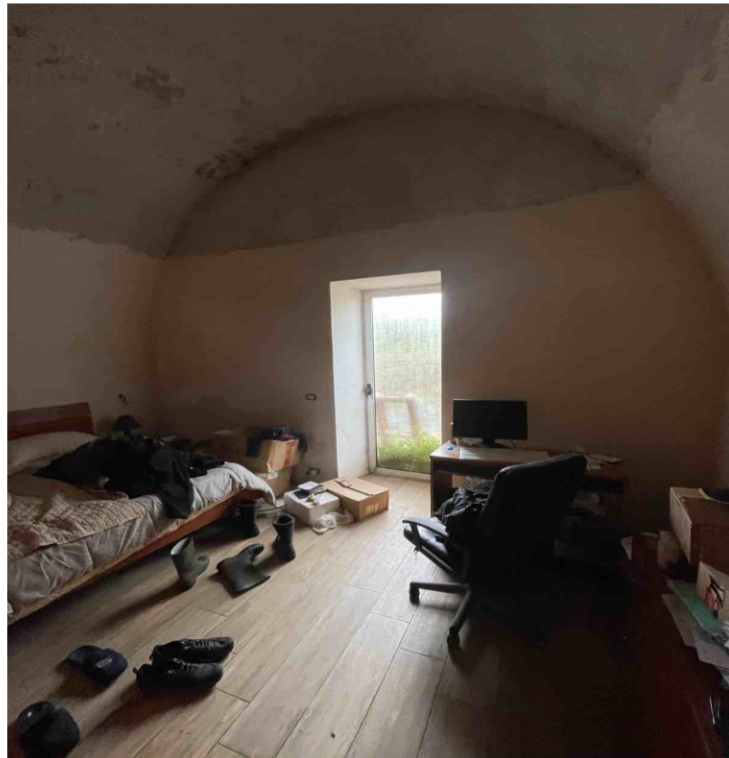
Internamente si compone di un soggiorno-pranzo direttamente collegato con un disimpegno che conduce alla camera da letto e bagno.

Strutturalmente l'abitazione si compone di muratura portante su cui poggia una copertura con solaio piano per la zona giorno e con copertura con volta a botte per bagno e camera da letto.

Le opere di finitura sono di fattura economica e comprendono la pavimentazione in ceramica così come alcune pareti del bagno, mentre le restanti pareti sono in parte intonacate o rivestite sempre con piastrelle.

Gli infissi interni sono in legno tamburato, mentre quelli esterni sono in alluminio elettrocolorato di colore chiaro con vetro trasparente.

Dalla verifica strutturale e planimetrica emerge chiaramente che l'unica porzione di fabbricato di *vecchia costruzione* presenta una copertura a volta, attualmente diviso internamente per la realizzazione del disimpegno, bagno e camera da letto, mentre tutta la restante costruzione è da ritenersi abusiva e non sanabile.

Tutto questo rende impossibile qualsiasi sanatoria urbanistica e dovrà essere considerata la demolizione della parte del fabbricato realizzato senza alcuna autorizzazione e con copertura piana, così come dovranno essere demolite le opere pertinenziali esterne, oltre alla fogna e cisterna, privi anch'essi di quala

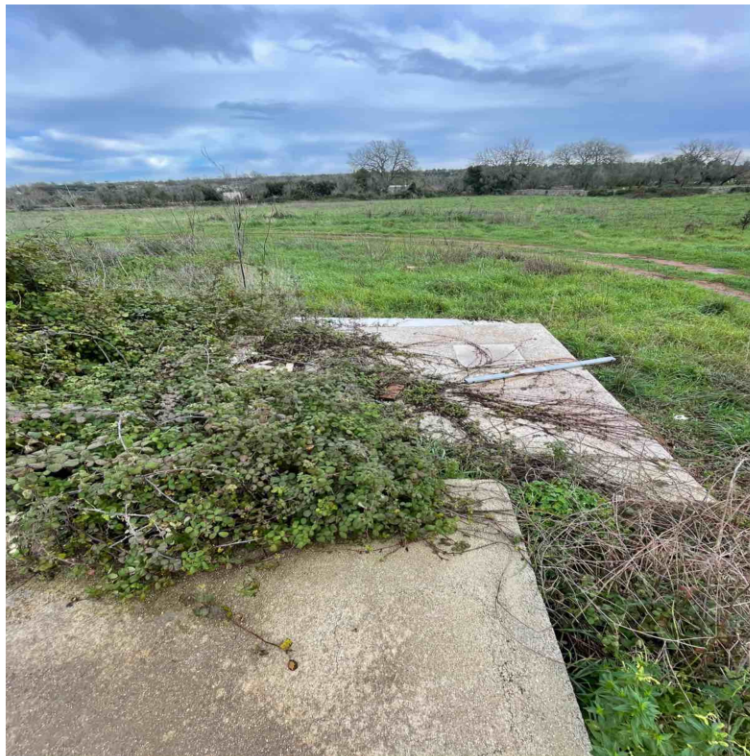
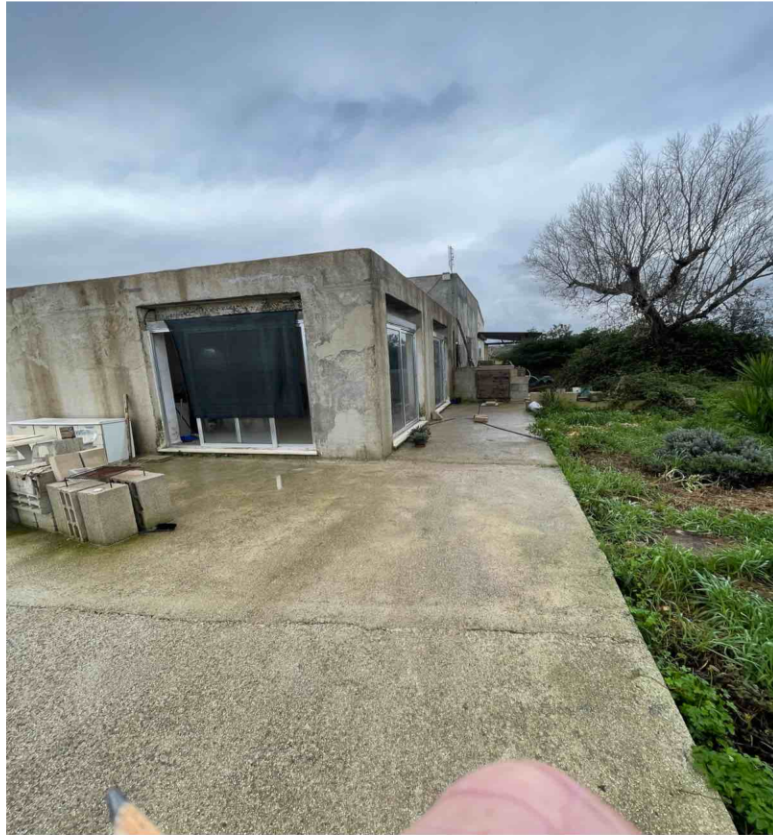
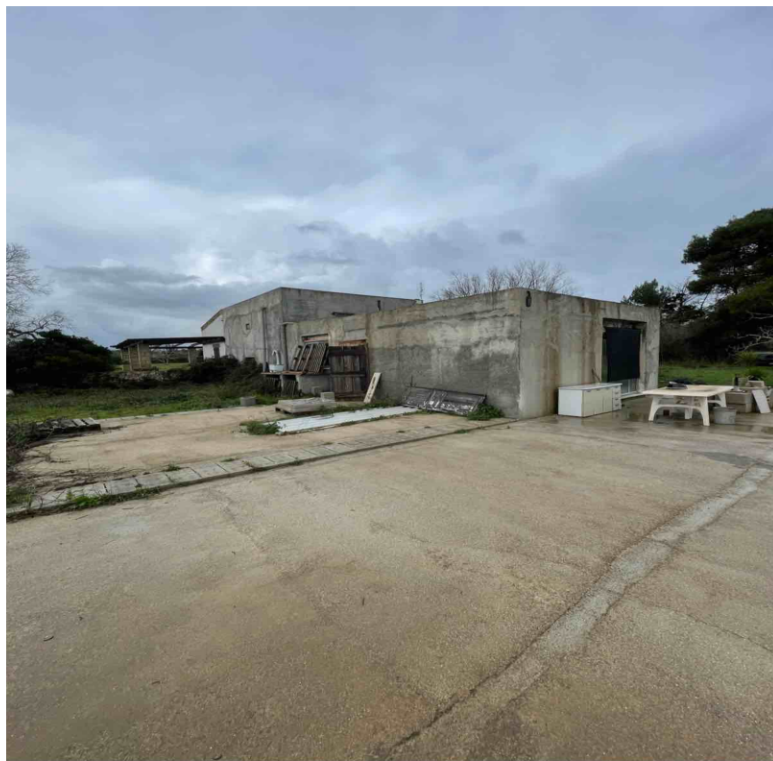
Di pertinenza esclusiva esiste un ampio piazzale esterno rifinito con massetto cementizio, con adiacente un pozzo nero per il deflusso delle acque reflue e il vano cisterna posto quasi a ridosso della camera da letto.

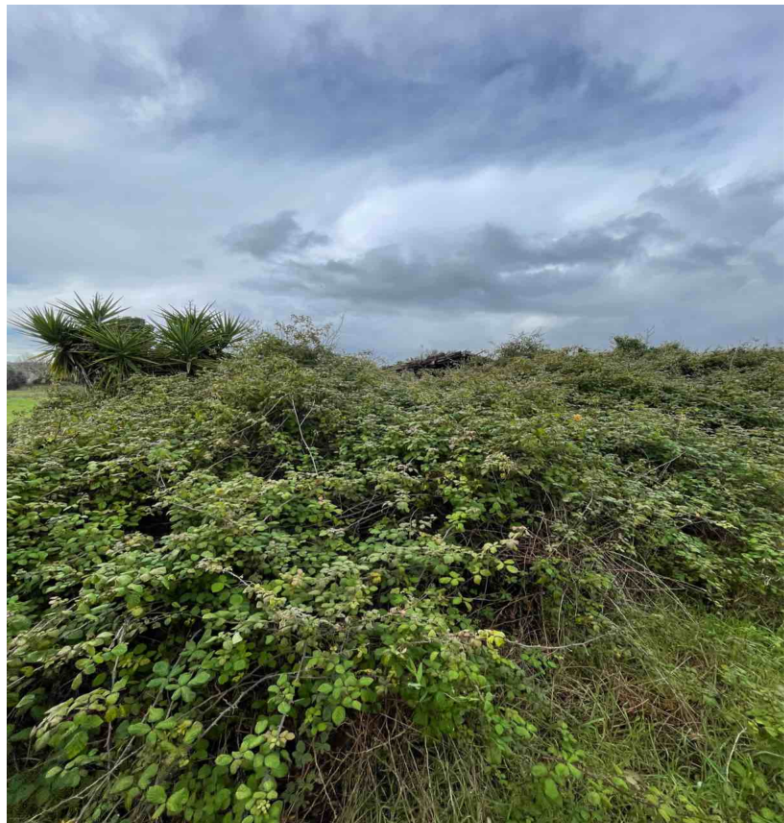
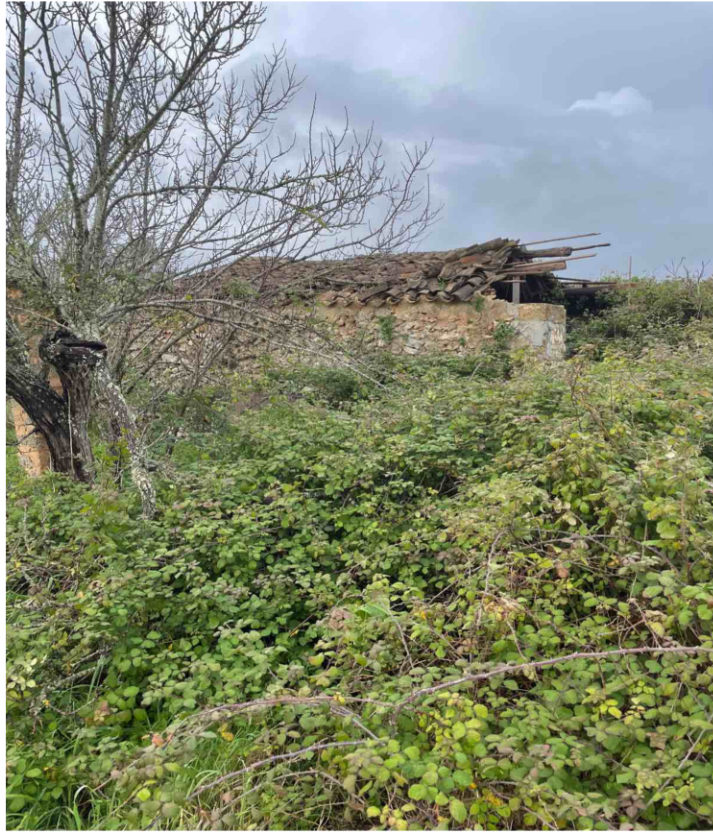
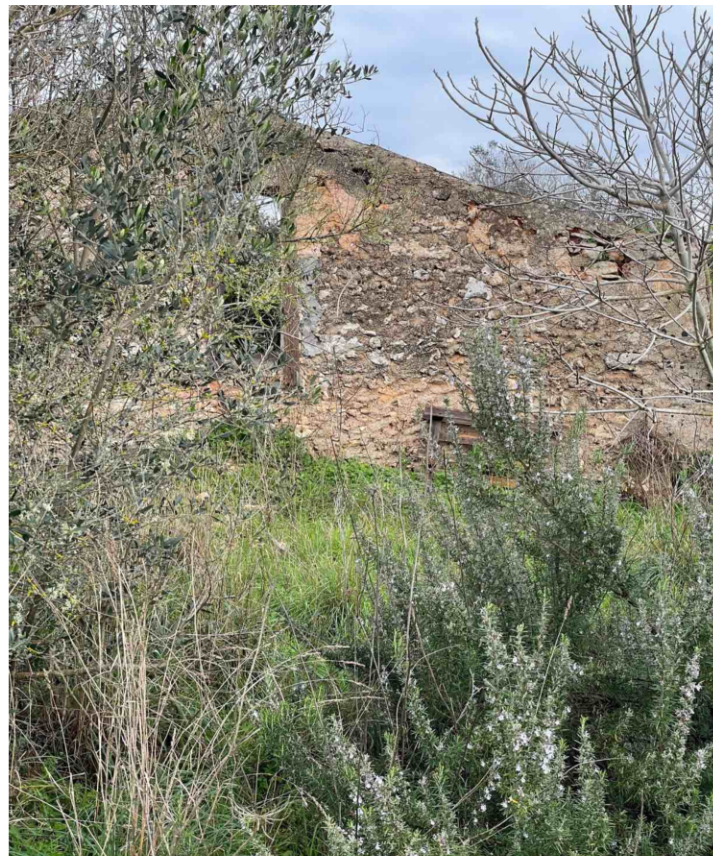
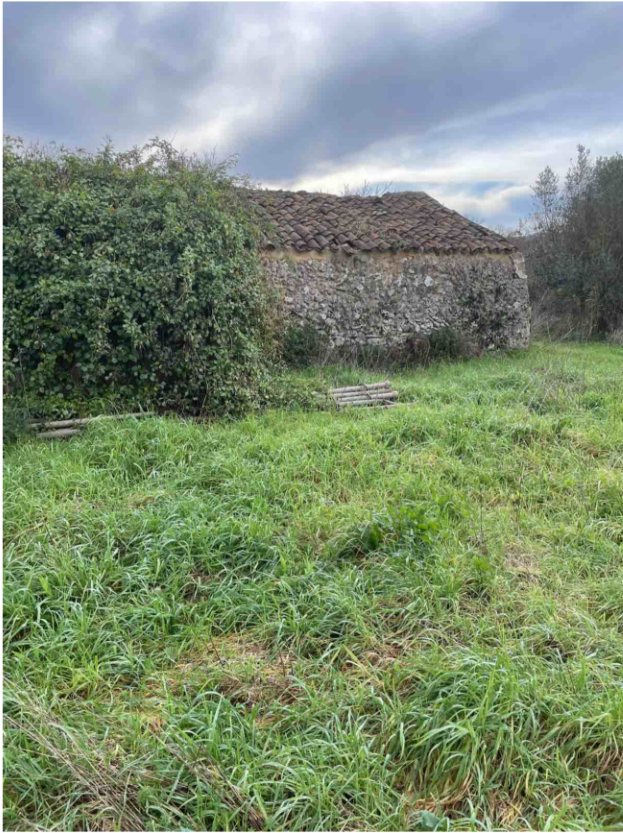
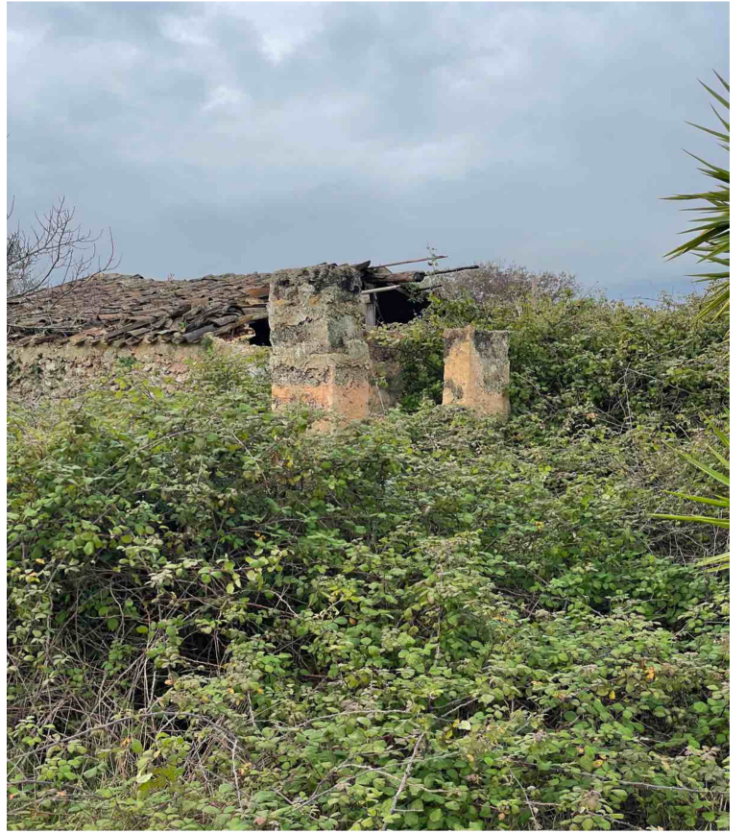
Trattasi di un fabbricato in parte crollato, posto all'incirca nella parte centrale del terreno identificato catastalmente con la p.lla n. 665.

Catastalmente è identificato come fabbricato in *stato di degrado avanzato – F2 -* e di fatto risponde a tale categoria, come ben si evince anche dalla documentazione fotografica.

Durante il sopralluogo non è stato possibile accedere all'immobile per la presenza di rovi e vegetazione spontanea che hanno invaso sia la parte interna ma soprattutto la parte esterna, tanto che l'immobile risulta poco visibile.

Da quanto è stato possibile visionare si è potuto dedurre che la copertura, ora per la maggior parte crollata, era originariamente costituita da orditura in legno su cui poggiavano delle tegole, mentre la muratura perimetrale visibile è con pietrame a secco.

Nel caso specifico bisogna tener conto che l'immobile si trova in pessimo stato di conservazione e vetustà, tanto che necessitano delle opere strutturali particolarmente onerose.

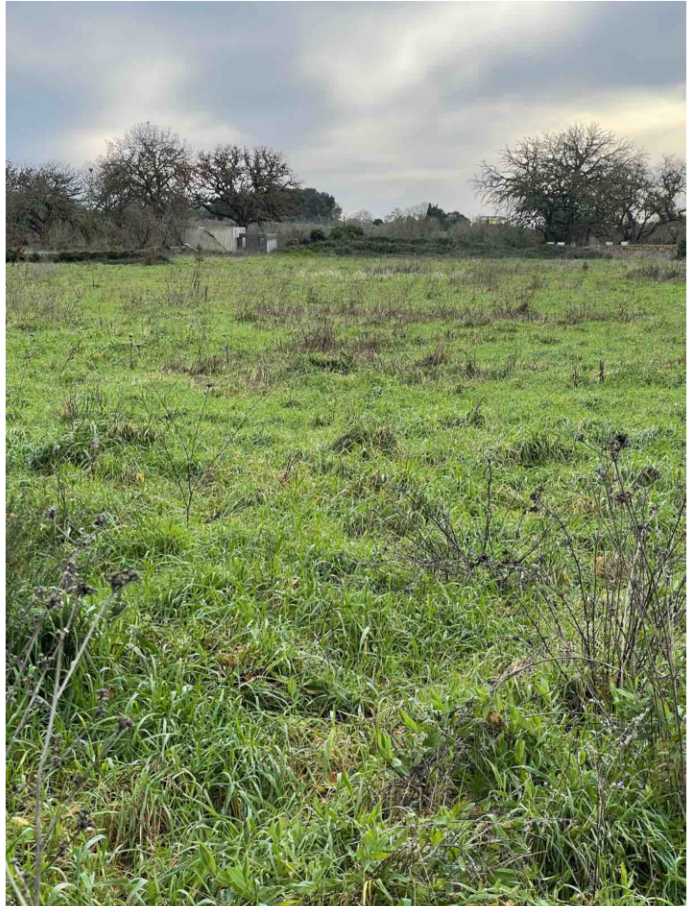
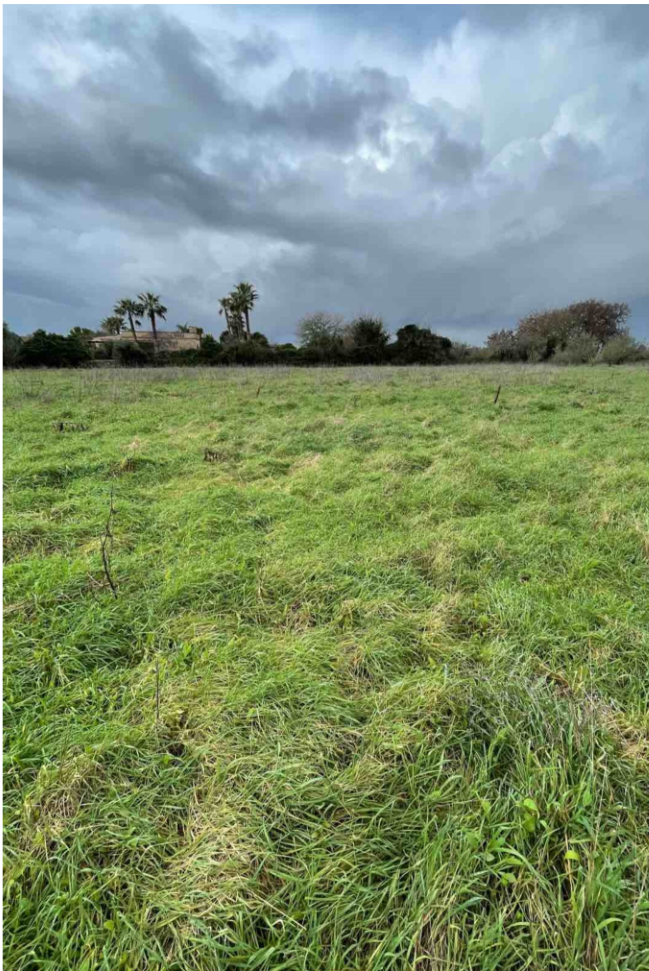
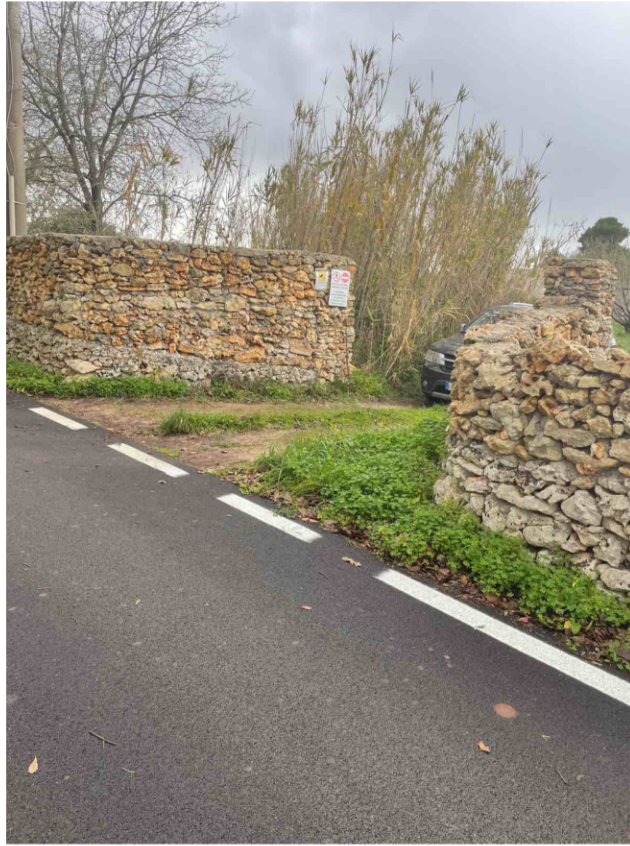
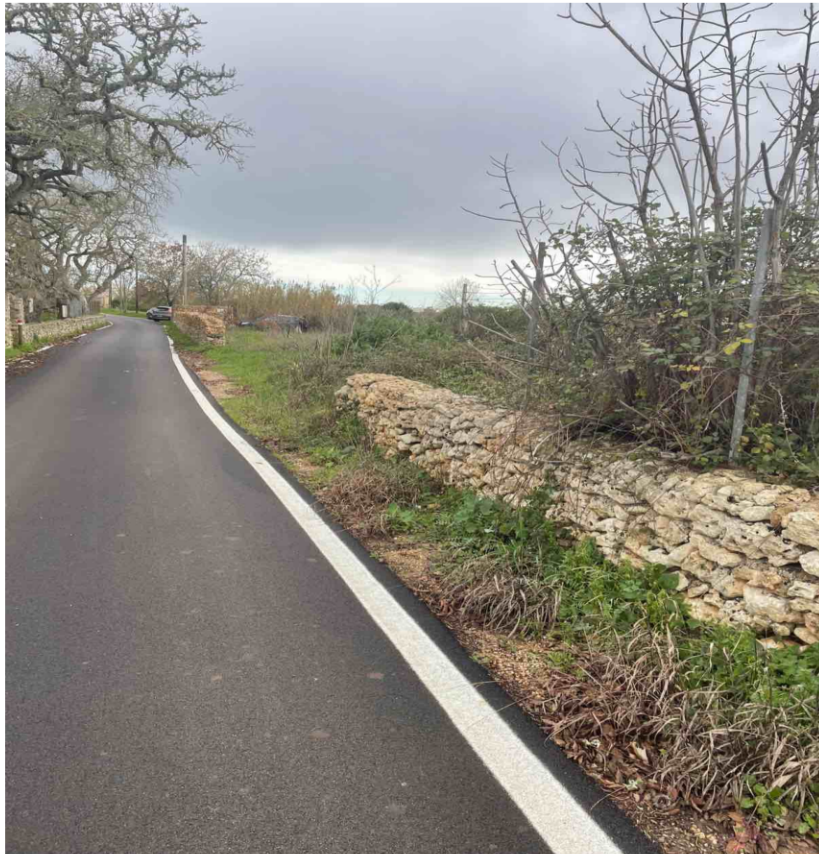
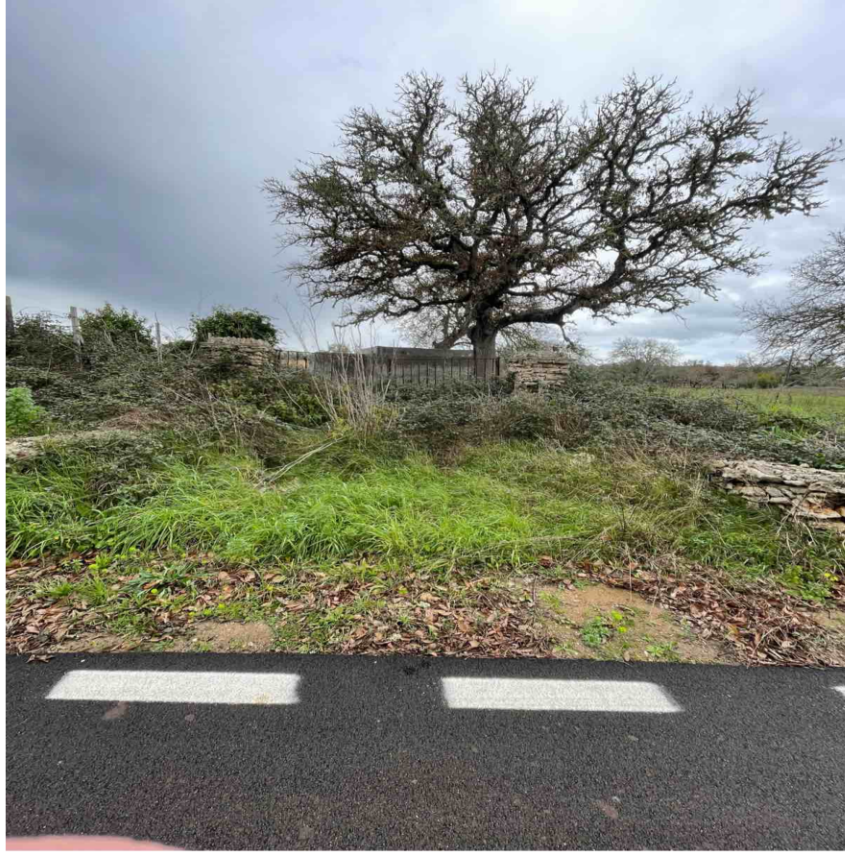
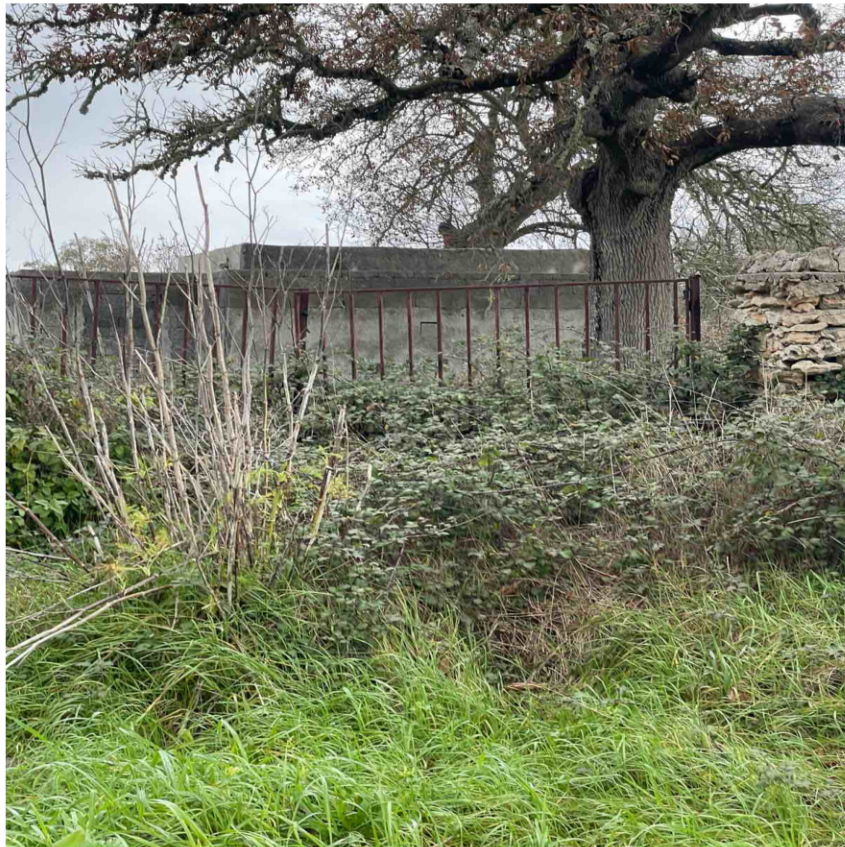
Il terreno, nella sua intera consistenza risulta delimitato per la maggior parte dei lati con muratura di pietrame a secco, interrotto sul fronte stradale, Via Marina Serra, da due cancelli carrabili, di cui uno inaccessibile per la presenza di vegetazione spontanea che ne impedisce l'utilizzo.

Non esiste alcun tipo coltivazione all'interno risulta completamente incolto.

Le particelle n. 501,502,503, 505 e 508 sono interessate da servitù dell'Acquedotto Pugliese e acque reflue.

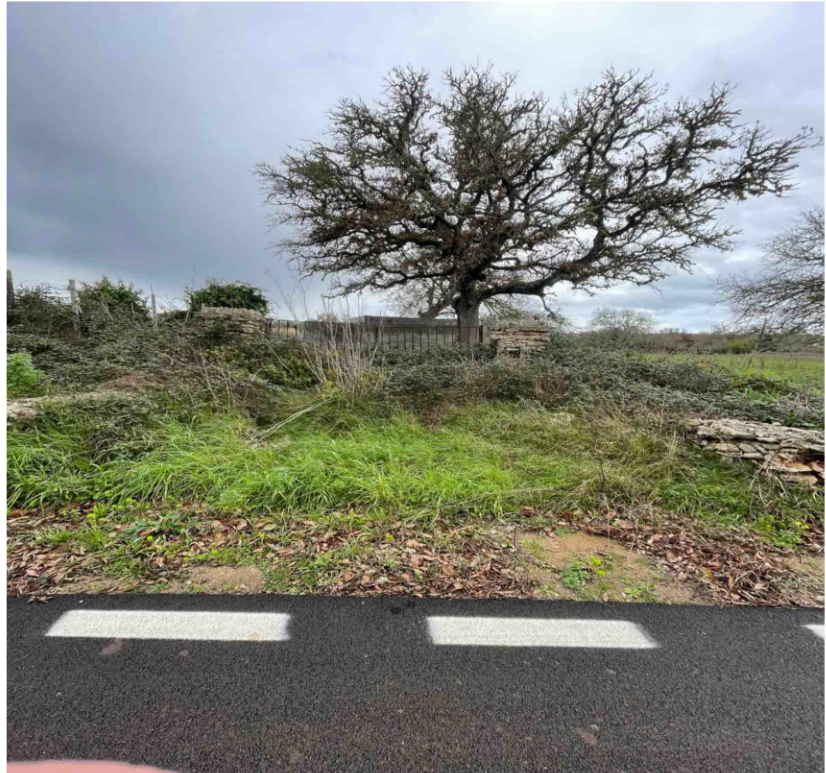
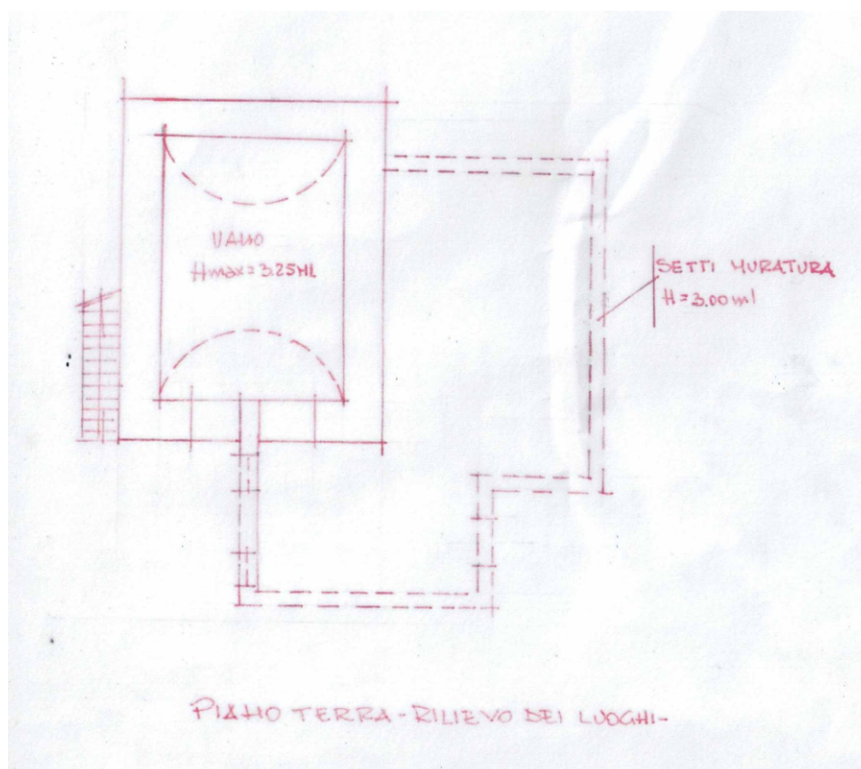
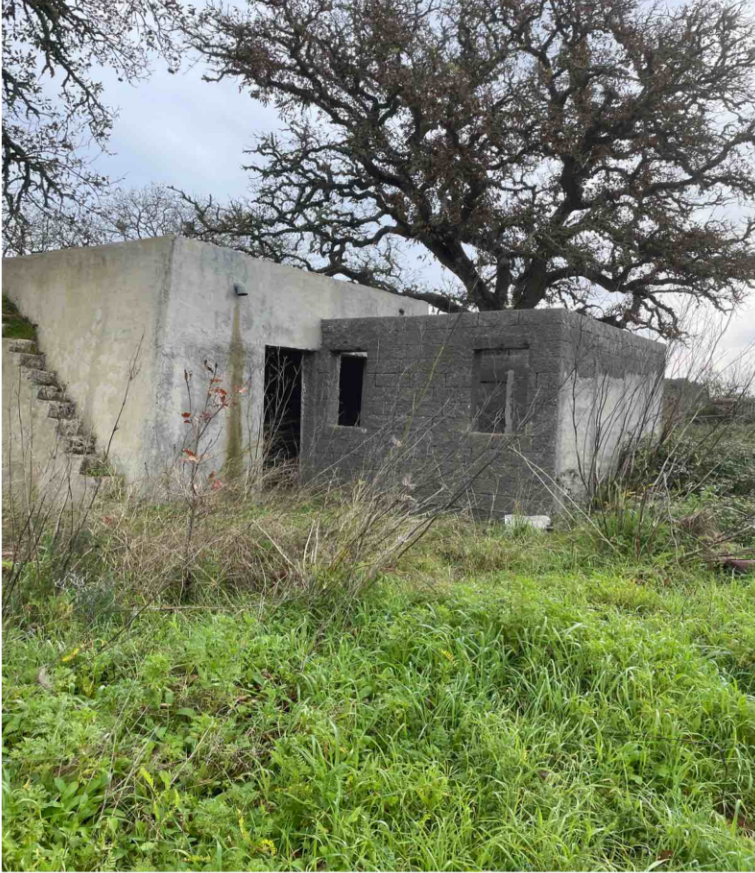
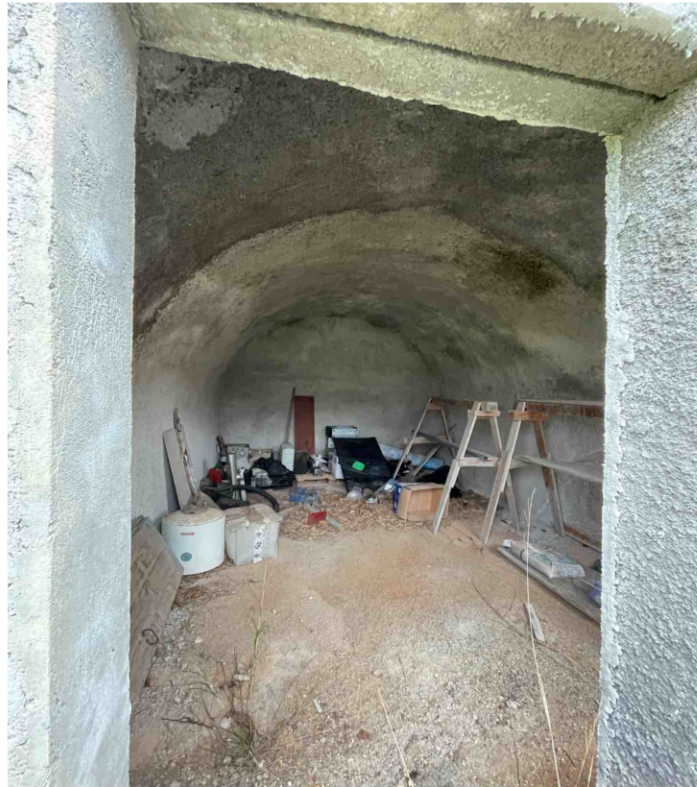
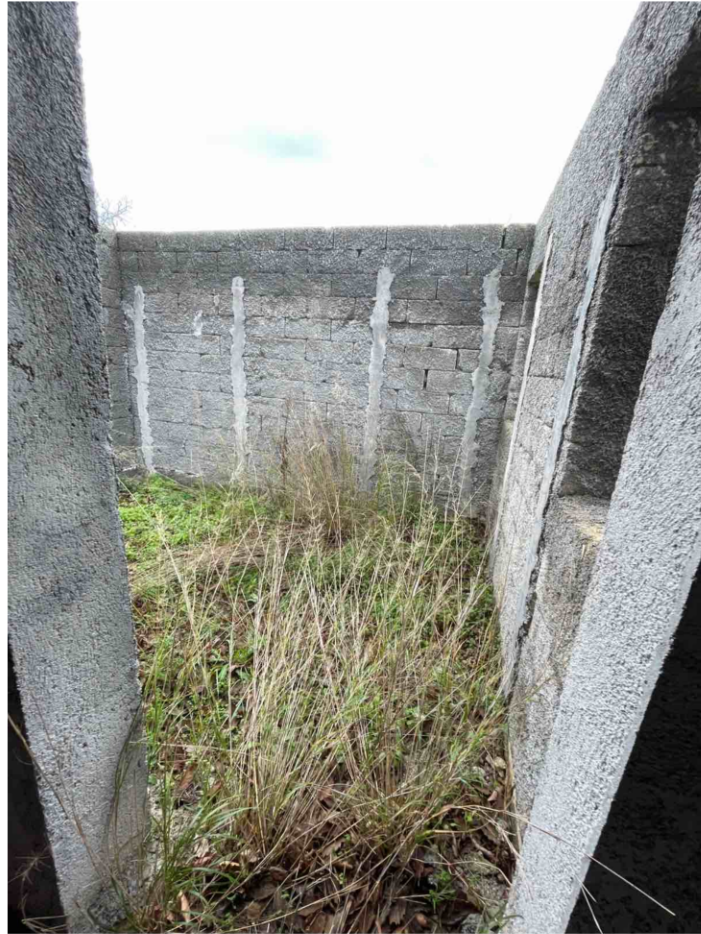
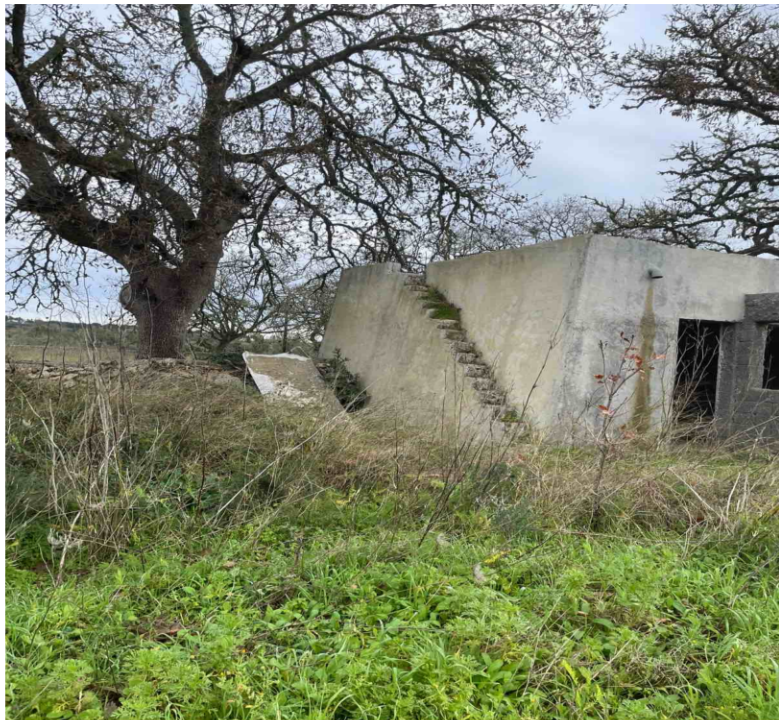
Invece sul confine laterale destro rispetto la Via esiste un manufatto edilizio di vecchia costruzione e delle murature realizzate in mattoni laterizi, protetti da rinzaffo cementizio.

Mentre la tipologia costruttiva del fabbricato presuppone la realizzazione in epoca antecedente al 1967, per i setti in muratura non vi è alcuna autorizzazione tale da ritenerli completamente abusivi, non sanabili e quindi oggetto di demolizione.

In primo luogo va tenuto presente che è necessario provvedere alla demolizione delle porzioni abusive, mentre il terreno risulta soggetto, se pur parzialmente, ai vincoli sopra citati e riportati nel certificato di destinazione urbanistica.

- Oneri professionali: presentazione SCIA di demolizione con pagamento oneri, Direzione dei Lavori = € 1.800,00
- Costi di demolizione a mano e con mezzi meccanici e smaltimento di: a) muratura perimetrali comprese fondazioni interrato, b) noleggio container rifiuti, c) oneri per analisi rifiuti, d) smaltimento presso discariche autorizzate. Per l'esecuzione di tali opere si è redatto un computo metrico estimativo, che non viene riportato
