TRIBUNALE DI TERMINI IMERESE

Perizia dell'Esperto ex art. 568 c.p.c. Arch. Militello Maria Simonetta, nell'Esecuzione Immobiliare 21/2025 del R.G.E.

- **Bene N° 1** - Appartamento ubicato a Baucina (PA) - Contrada San Filippello snc, piano terzo (Coord. Geografiche: lat.37.9077823 - long.13.53834475)

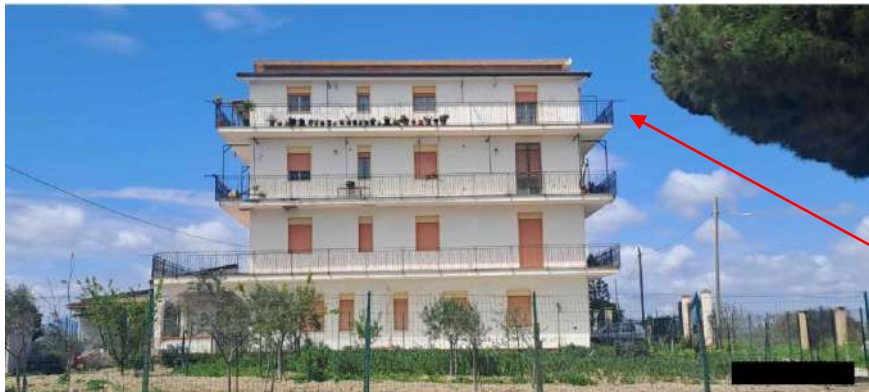
Prospetto principale – vista dalla strada Baucina – Ciminna

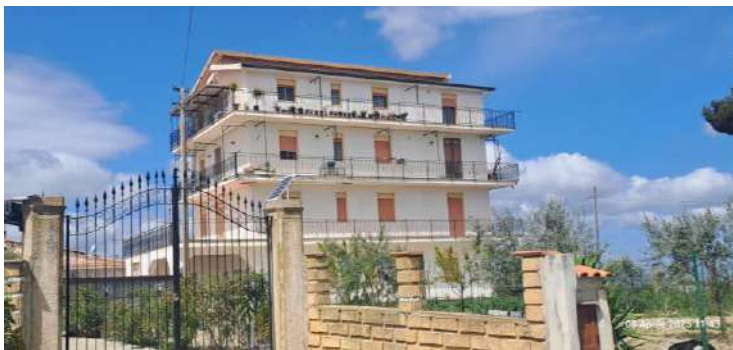
Prospetto

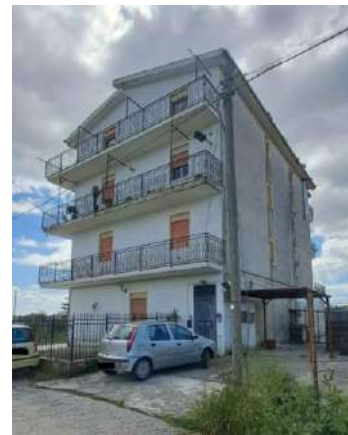
Prospetto d'ingresso

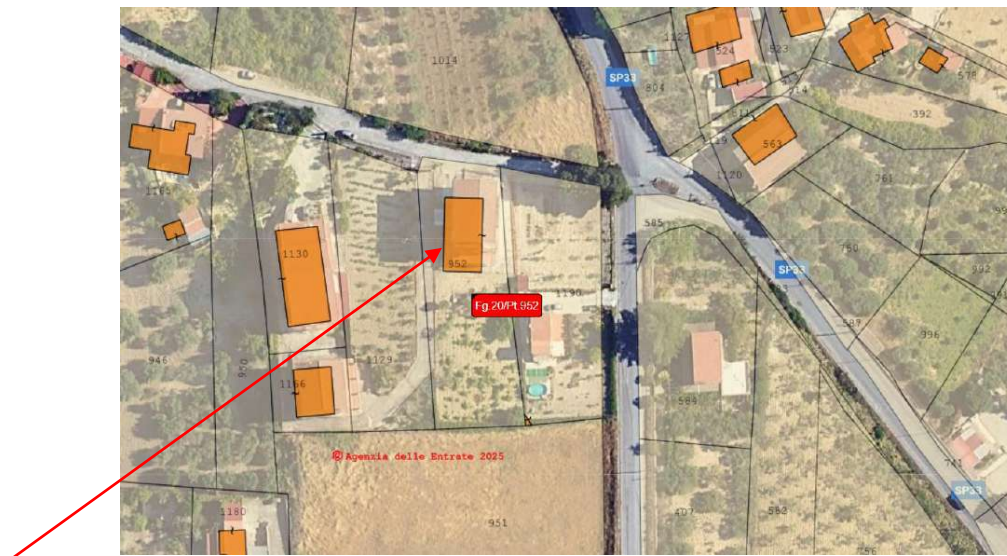
L'immobile in esame, identificato con il foglio n.20 la p.lla 952 sub 5, piano 3°, confina con corte di pertinenza identificata con la p.lla 952 sub 1, da tutti i lati, inoltre confina :

Sovrapposizione foto satellitare con foglio di mappa

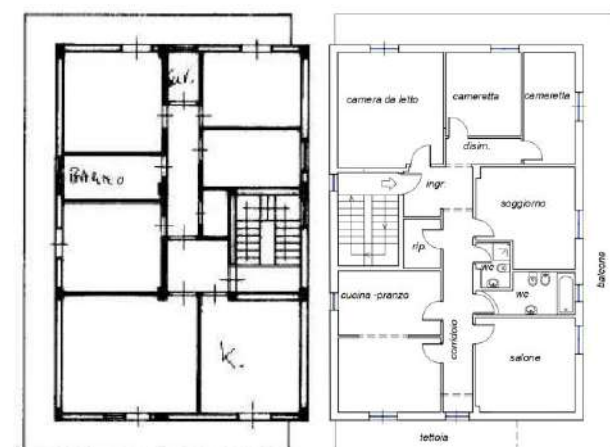
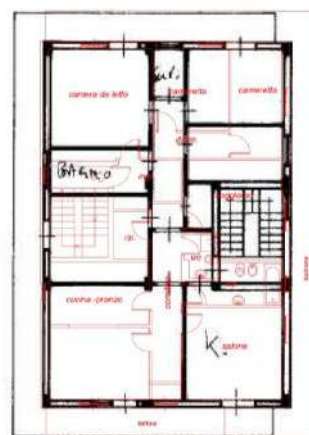
Nello specifico le difformità rispetto alla planimetria catastale consistono:

- nella diversa distribuzione di spazi interni, quindi diversa disposizione dei tramezzi ed infissi;
- Planimetria catastale specchiata;

planimetria catastale

planimetria rilevata

sovrapposizione tra planimetria catastale e planimetria rilevata

Pertanto le difformità sopra enunciate possono essere sanate con la presentazione di una CILA TARDIVA, come indicato nel capitolo dedicato alla regolarità edilizia, e di conseguenza nel variare ed aggiornare la planimetria presente presso l'Agenzia del Territorio di Palermo -catasto fabbricati- tramite presentazione di Docfa -.

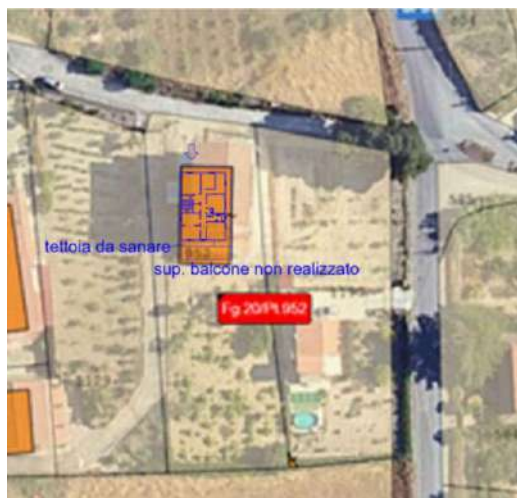
Sovrapposizione foglio di mappa con foto satellitare

La sovrapposizione tra foglio di mappa n.20 con immagine satellitare risulta conforme. (ALLEGATO-12)
