# TRIBUNALE ORDINARIO - BUSTO ARSIZIO

## ESPROPRIAZIONI IMMOBILIARI

### 243/2019

## CONSULENZA ESTIMATIVA GIUDIZIARIA

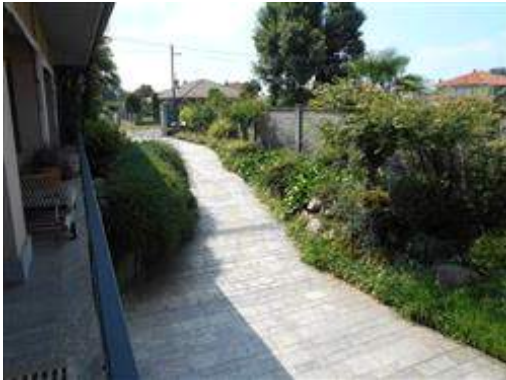
*Recinzione cieca su confine Ovest*

Costi professionali €125,00 + Verifiche strutturali e collaudo statico €350,00.

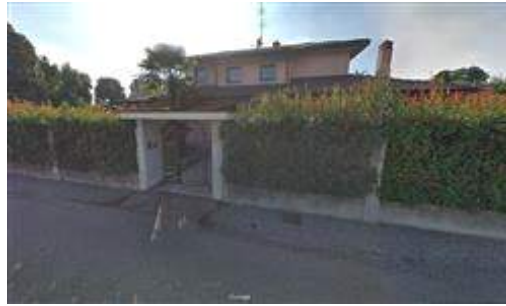
*Recinzione su confine Est di altezza maggiore di ml. 2,00 previsti da R.E. Comunale vigente*

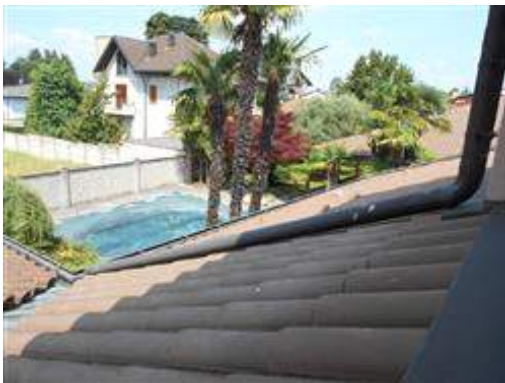
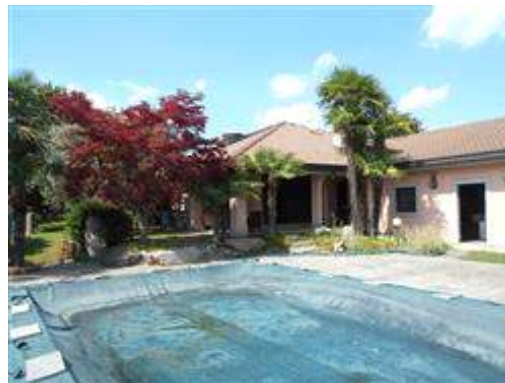
Questa situazione è riferita solamente a piscina.

Si segnala Ordinanza Sindacale n. 5/92 del 3 agosto 1992 di sospensione dei lavori per mancanza di Titolo abilitativo. Gli oneri e i costi di regolarizzazione sono stati imputati al 50% del valore reale in quanto il restante 50% viene imputato al Lotto 3 che condivide la medesima irregolarità su area pertinenziale comune. Importo totale oneri e costi di regolarizzazione (riferiti al 50% dell'intera proprietà): €1.250,00

*Piscina realizzata su area pertinenziale comune*

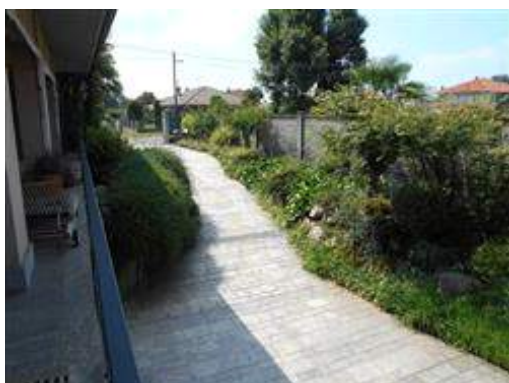
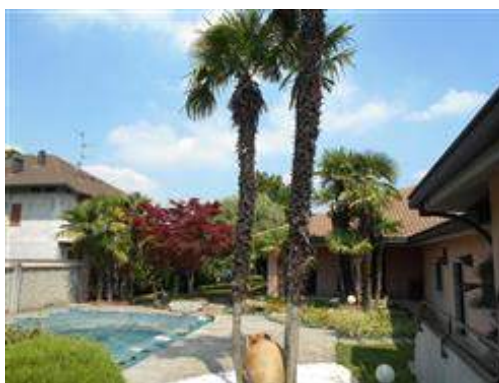
*Recinzione cieca su confine Ovest.*

Gli oneri e i costi di regolarizzazione sono stati imputati al 50% del valore reale in quanto il restante 50% viene imputato al Lotto 2 che condivide la medesima irregolarità su area pertinenziale comune. Importo totale oneri e costi di regolarizzazione (riferiti al 50% dell'intera proprietà): € 475,00 di cui: Costi professionali €125,00 + Verifiche strutturali e collaudo statico €350,00.

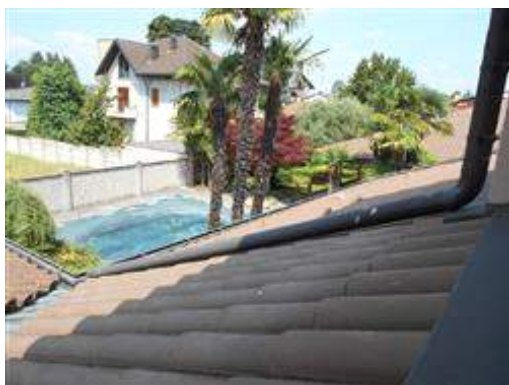
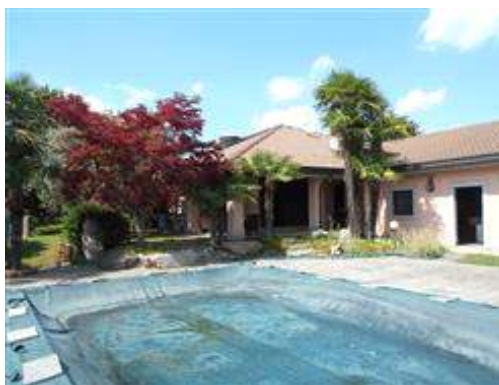
Questa situazione è riferita solamente a piscina interrata.

Si segnala Ordinanza Sindacale n. 5/92 del 3 agosto 1992 di sospensione dei lavori per mancanza di Titolo abilitativo. Gli oneri e i costi di regolarizzazione sono stati imputati al 50% del valore reale in quanto il restante 50% viene imputato al Lotto 2 che condivide la medesima irregolarità su area pertinenziale comune. Importo totale oneri e costi di regolarizzazione (riferiti al 50% dell'intera proprietà): €1.250,00

*Piscina realizzata su area scoperta comune.*

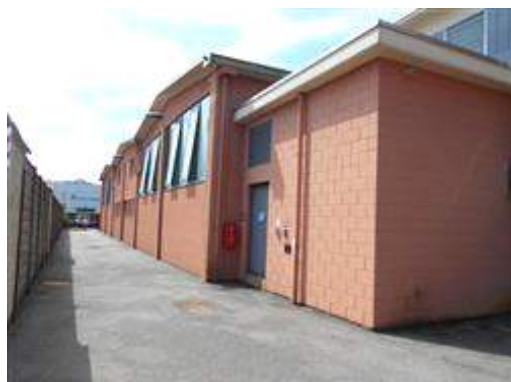
Locale Centrale termica e pavimentazione in asfalto.

N.B.: la tettoia abusivamente realizzata sul confine di Nord-Est non può essere regolarizzata in quanto non garantisce il rispetto degli indici urbanistico-edilizi, pertanto dovrà essere demolita. Nell'imputazione dei costi di regolarizzazione edilizia si è già tenuto conto delle quote dei relativi Lotti (55% quota afferente al Lotto 4 e 45% quota afferente al Lotto 5). Importo totale oneri e costi di regolarizzazione (riferiti al 55% dell'intera proprietà): € 13.644,40 di cui: Sanzione amministrativa € 283,80 + Diritti di segreteria € 41,25 + Indagine di vulnerabilità sismica con livello di conoscenza LC1 e Progetto di idoneità statica ed eventuali costi di adeguamento statico/sismico, costo indicativo € 660,00 + Predisposizione pratica amministrativa comunale di sanatoria comprensiva di rilievi € 825,00 + Redazione S.C.A. (previa acquisizione di tutte le certificazioni di conformità) € 165,00 + Oneri per la sicurezza nei cantieri temporanei mobili ex D.Lgs 81/2008 € 825,00 + Costi di adeguamento della Centrale Termica (costo indicativo a corpo) € 2.200,00 + Demolizione di pavimentazione in conglomerato bituminoso per ca. cm. 8 di spessore compresi carico, trasporto, smaltimento, costo indicativo € 2.746,70 + Scavo per formazione di cassonetto stradale per h. cm 27,00, compresi carico trasporto e smaltimento, costo indicativo € 689,15 + Formazione di sottofondo con materiale inerte rullato, costo indicativo € 2.296,25 + Fornitura e posa di geotessuto, costo indicativo € 448,80 + Rimozione e rimessa in quota di sigilli e caditoie, costo indicativo € 660,00 + Fornitura e posa di cordolatura per marciapiede locale pompe compresi rinfianchi in cls, costo indicativo € 153,45 + Demolizione tettoia compresi carico, trasporto e smaltimento, costo indicativo a corpo € 1.650,00. Sviluppo superficie da pavimentare con autobloccante: mq [(5,00 x 5,00) + (8,60 x 37,80) + (5,00 x 5,00) + (36,10 x 4,00) + (11,30 x 8,50)] = mq (27,50 + 328,08 + 25,00 + 144,40 + 96,05) = mq 618,03 arrotondato a mq 618,00 Calcolo peso asfalto da rimuovere: t/mq 0,104 x mq 618,00 = t 64,28

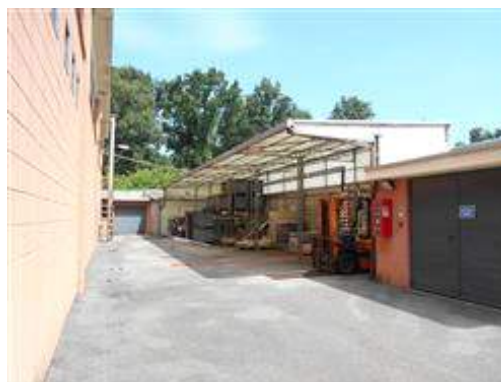
Locale pompe, tettoia a confine e pavimentazione in asfalto.

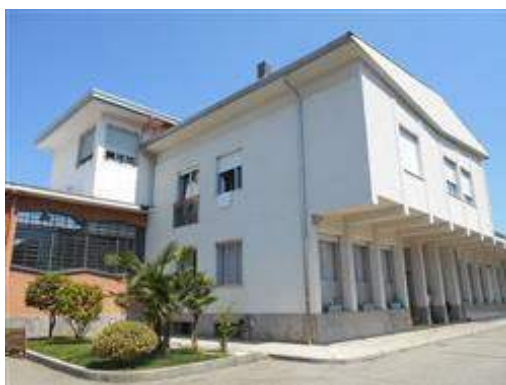
Si segnala che in successive pratiche edilizie relative ad interventi di ampliamento del capannone industriale viene riportato il prospetto del fabbricato d'abitazione come da stato realizzato, senza per altro dar conto del relativo titolo legittimante. Tuttavia, nell'indisponibilità delle pratiche di condono (P.E. N. 78/95 e P.E. N. 79/95) segnalate nei registri comunali, ma risultate "irreperibili se non addirittura smarrite" (a seguito di specifica richiesta d'accesso), si è ritenuto opportuno procedere con l'elencazione delle procedure di regolarizzazione e l'imputazione dei relativi costi. Importo totale oneri e costi di regolarizzazione (riferiti all'intera proprietà): €18.591,00 di cui: Sanzione amministrativa €516,00 + Indagine di vulnerabilità sismica con livello di conoscenza LC1 e Progetto di idoneità statica e sismica con rilascio di certificazioni €7.000,00 + Costi di adeguamento statico/sismico €6.000,00 + Predisposizione pratica amministrativa comunale di sanatoria comprensiva di rilievi €5.000,00 + Diritti di segreteria €75,00.

*Diversa sagoma dell'ampliamento al piano primo dell'abitazione*

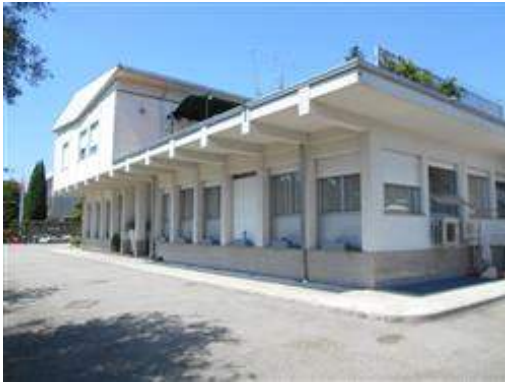
Il capannone con la prima parte degli uffici sono stati regolarmente eseguiti in base a Nulla Osta 11/67 rilasciato il 11/02/1967, dei quali è stata reperita l'agibilità (vedasi Fascicolo degli Allegati); si ravvisano comunque parziali difformità rispetto al titolo legittimante di seguito elencate: diversa distribuzione degli spazi interni e presenza di un soppalco (nell'area del capannone) non denunciato. La seconda parte degli uffici, con relativo piano interrato, è stata realizzata in base a Concessione Edilizia 39/80 rilasciata il 28/10/1980; di questi lavori mancano però le comunicazioni di inizio e fine lavori, nonché l'agibilità, pertanto il relativo Titolo abilitativo risulta essere decaduto. Analoga problematica si ravvisa con riguardo al locale di consegna della corrente elettrica e dell'attigua tettoia attestati nell'angolo di Sud-Est dell'area di proprietà, per i quali furono rilasciate due successive Concessioni Edilizie (rispettivamente la 66/89 del 06/12/1990 e la 32/94 del 30/05/1994), ma alle quali non corrisposero né la comunicazione di inizio lavori né quella di fine lavori; pertanto anche in questo caso i relativi titoli abilitativi sono da intendersi entrambi decaduti. Per le difformità sopra evidenziate occorre procedere con la regolarizzazione mediante Permesso di Costruire in sanatoria, verifiche tecniche correlate, e successiva Segnalazione Certificata di Agibilità (S.C.A.) ai sensi dell'art. 24 del D.P.R. 380/2001, quest'ultima con esclusivo riferimento all'ampliamento degli uffici. Nella quantificazione dei costi e degli oneri di regolarizzazione afferenti il presente Corpo B si è tenuto conto anche dei relativi oneri gravanti sulla cabina di trasformazione ENEL. Importo totale oneri e costi di regolarizzazione (riferiti all'intera proprietà): € 25.402,00 di cui: Sanzione amministrativa € 516,00 + Diritti di segreteria (10% dell'ammontare degli oneri di urbanizzazione) € 136,00 + Contributo di costruzione (oneri di urbanizzazione primaria, secondaria e contributo smaltimento rifiuti) - con riguardo al soppalco (49 mq) € 1.550,00 + Indagine di vulnerabilità sismica con livello di conoscenza LC1 e Progetto di idoneità statica e sismica con rilascio di certificazioni (costi indicativi) - parte in ampliamento degli uffici e cabina consegna corrente con titoli abilitativi decaduti € 7.000,00 + Costi di adeguamento statico/sismico (costo indicativo) - con esclusivo riguardo alla parte in ampliamento degli uffici e cabina consegna corrente con titoli abilitativi decaduti € 6.000,00 + Predisposizione pratica amministrativa comunale di sanatoria comprensiva di rilievi € 6.000,00 + Redazione S.C.A. (previa acquisizione di tutte le certificazioni di conformità) con esclusivo riguardo alla parte in ampliamento degli uffici e cabina consegna corrente con titoli abilitativi decaduti € 1.500,00 + Oneri per la sicurezza nei cantieri temporanei mobili ex D.Lgs 81/2008 (nomina di R.L. - C.S.P. - C.S.E., redazione P.S.C., Notifica Preliminare Cantieri) - costo indicativo € 2.700,00.

Ampliamento degli uffici

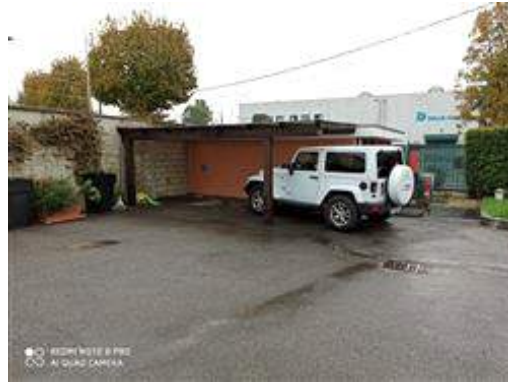
Locale consegna della corrente elettrica con attigua tettoia

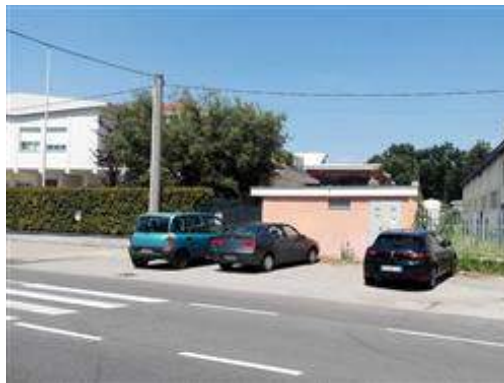
Questa situazione è riferita solamente a Corpo C - cabina di trasformazione ENEL.

Cabina di trasformazione ENEL su via Colombo.

Dei costi di regolarizzazione delle difformità edilizie rilevate si è già tenuto conto con riguardo al Corpo B del presente Lotto a cui si rimanda.

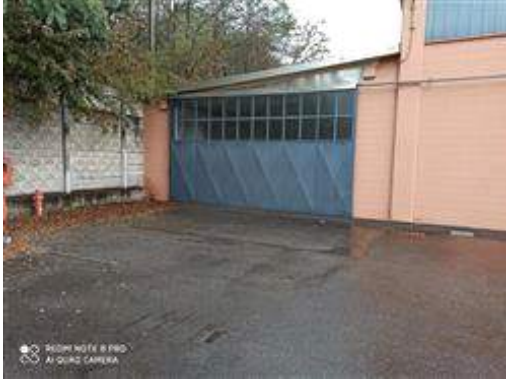
Corpo di fabbrica a confine abusivo, non regolarizzabile e da demolire - Vista esterna

lastre in alluminio grecato e sottostruttura, costi indicativi € 89.988,40 + Predisposizione pratica amministrativa comunale di sanatoria comprensiva di rilievi € 6.000,00 + Redazione S.C.A. (previa acquisizione di tutte le certificazioni di conformità) € 1.500,00 + Oneri per la sicurezza nei cantieri temporanei mobili ex D.Lgs 81/2008 (nomina di R.L. - C.S.P. - C.S.E., redazione P.S.C., Notifica Preliminare Cantieri) - costo indicativo €5.000,00.

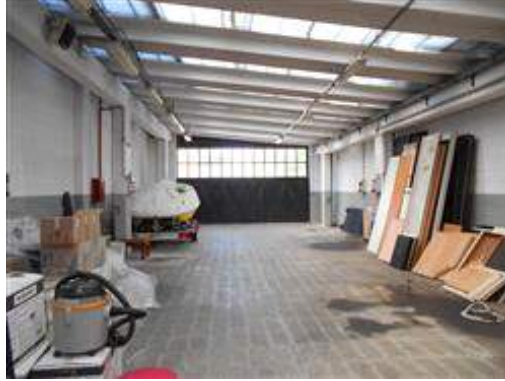
Corpo di fabbrica a confine abusivo, non regolarizzabile e da demolire - Vista interna

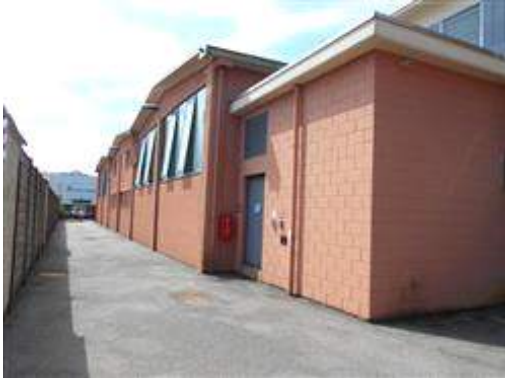
Locale Centrale termica e pavimentazione in asfalto.

pavimentare con autobloccante: ml [(5,00 x 5,00) + (8,60 x 37,80) + (5,00 x 5,00) + (36,10 x 4,00) + (11,30 x 8,50)] = mq (27,50 + 328,08 + 25,00 + 144,40 + 96,05) = mq 618,03 arrotondato a mq 618,00. Calcolo peso asfalto da rimuovere: t/mq 0,104 x mq 618,00 = t 64,28

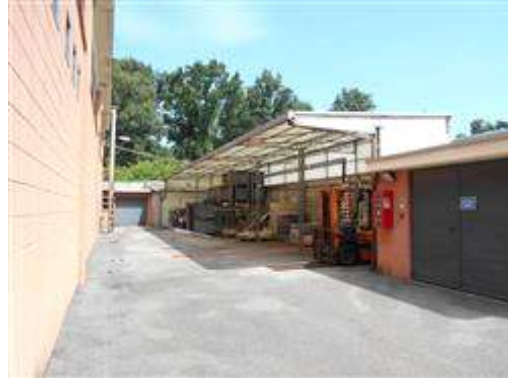
Locale pompe, tettoia a confine e pavimentazione in asfalto.
