Foto 6: CORPO A - Edificio ad uso abitazione (piano primo).

Foto 7: Edificio ad uso uffici (piano rialzato) e abitazione (piano primo). Individuazione dell'ingresso al corpo scala che conduce al piano primo (appartamento).

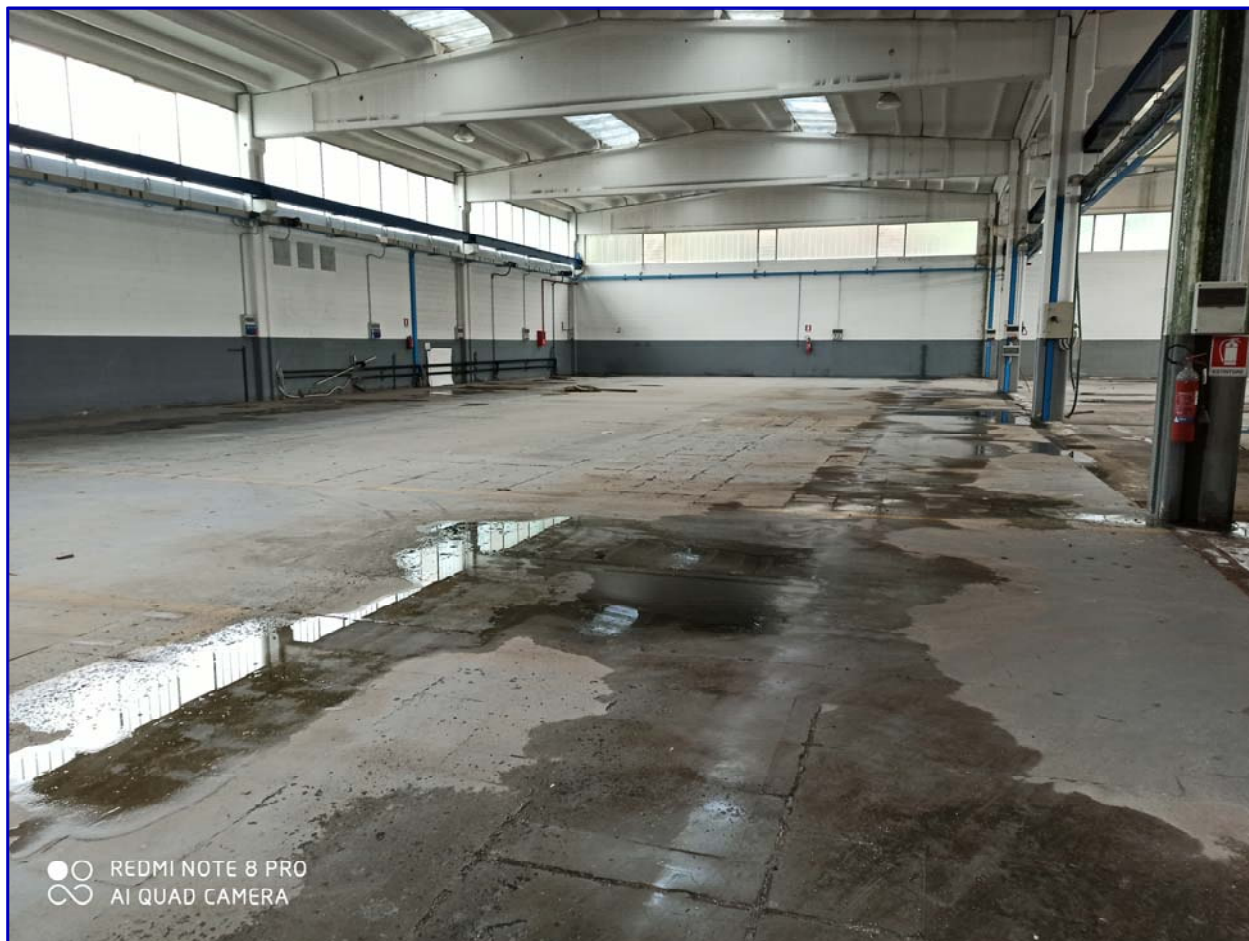
Foto 24: Fenomeni di allagamento causati dalle infiltrazioni d'acqua piovana provenienti dal tetto.

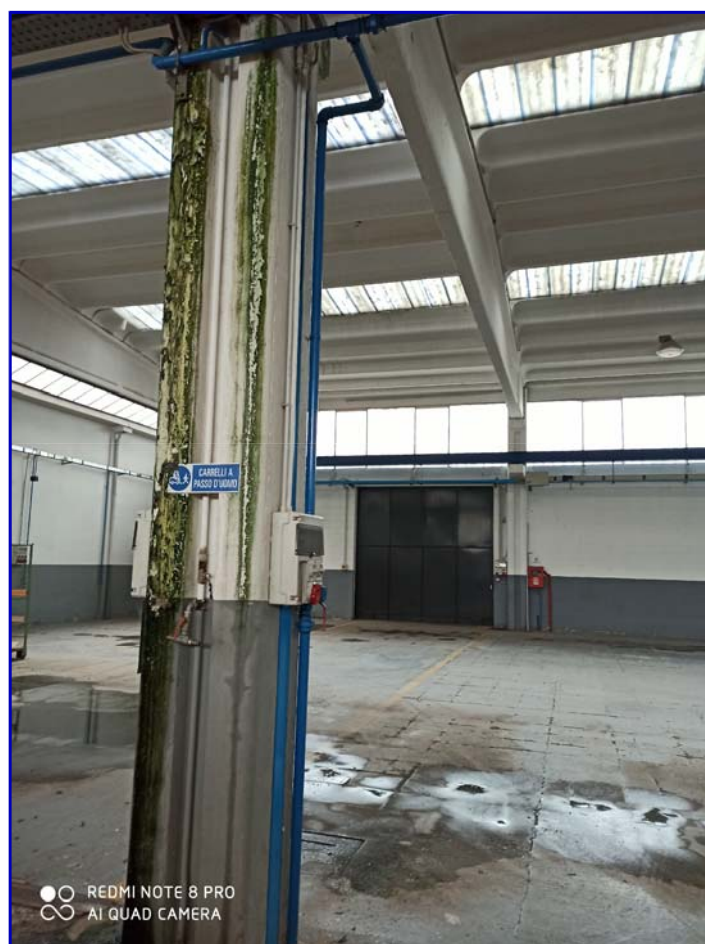
Foto 25: Fenomeni di insorgenza di muffe causati da infiltrazioni di acqua piovana dal tetto.
