### 275/2024

## CONSULENZA ESTIMATIVA GIUDIZIARIA

TRIBUNALE ORDINARIO - BERGAMO - LIQUIDAZIONE CONTROLLATA DEL  
SOVRAINDEBITATO 275/2024**LOTTO 1****1. IDENTIFICAZIONE DEI BENI IMMOBILI OGGETTO DI VENDITA:**

**A**appartamento in duplexa LECCE VIA GIULIO CESARE VANINI 3, della superficie commerciale di **115,98** mq per la quota di:

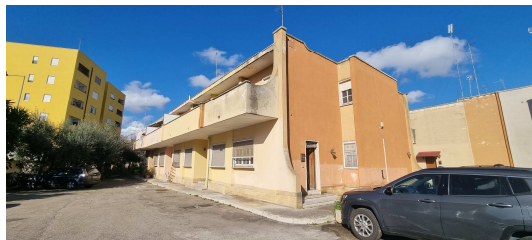
*Prospetto*

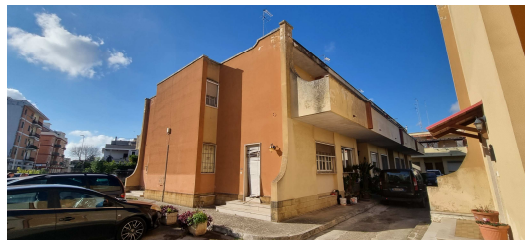
*Prospetto*
