TRIBUNALE ORDINARIO DI COSENZA

Sezione I Civile – Esecuzioni Immobiliari

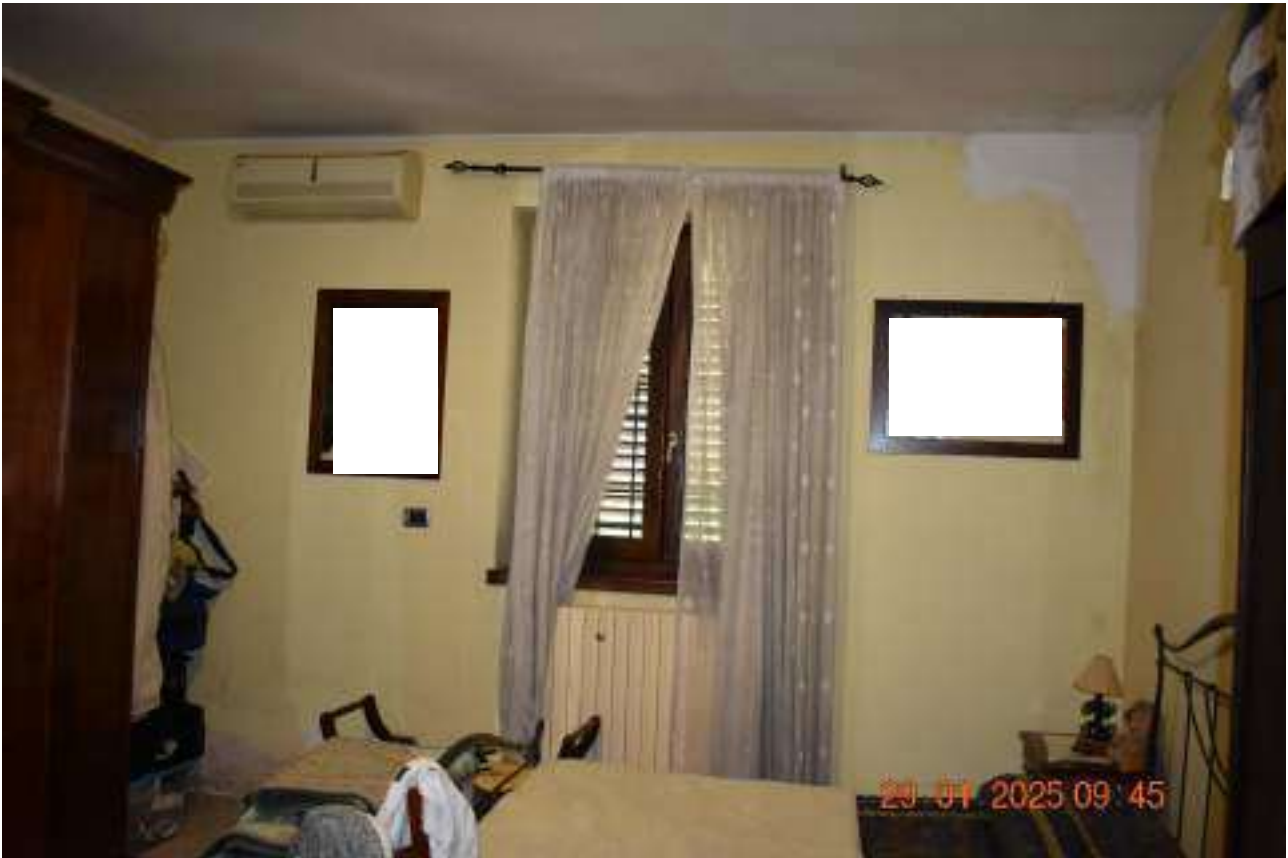
FOTO N.9: Camera da letto matrimoniale. Sono visibili i danni da infiltrazioni.

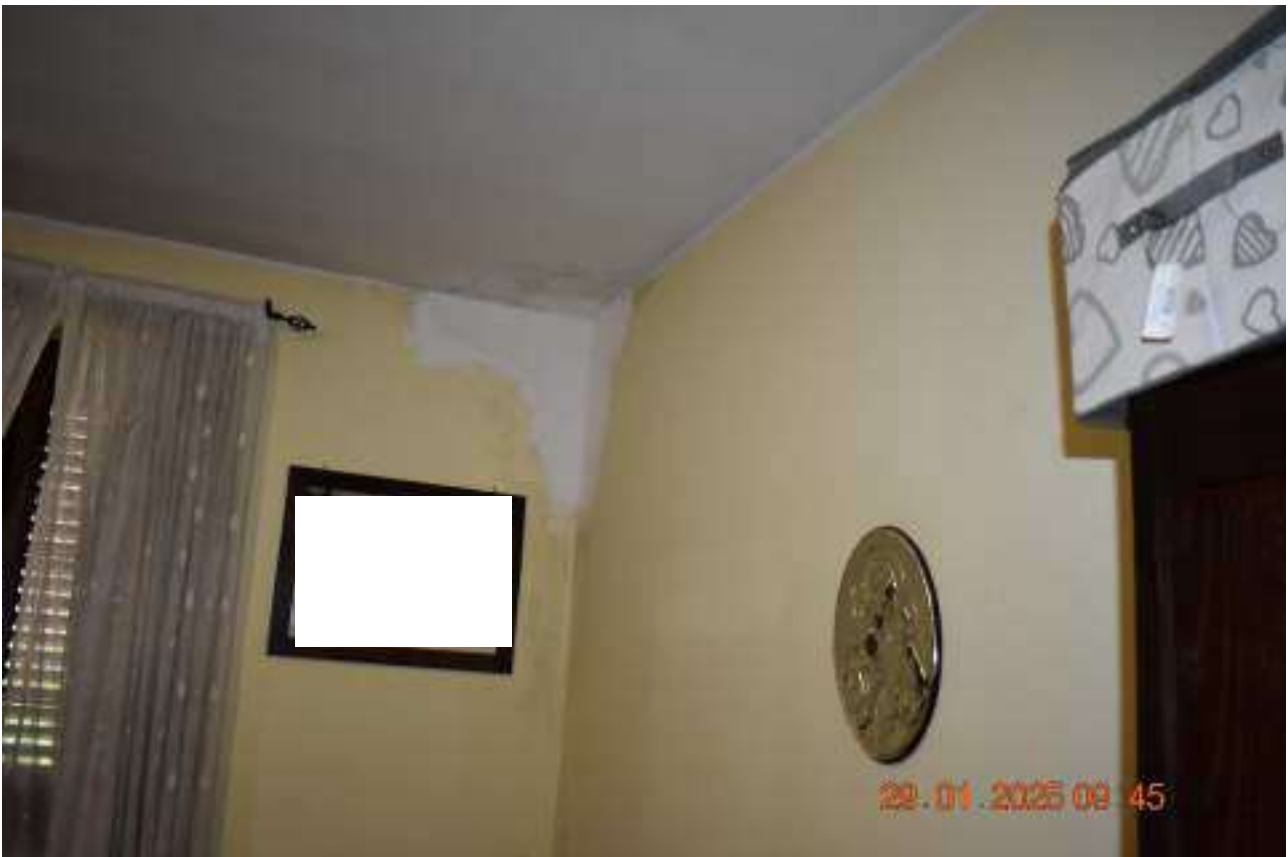
FOTO N.10: Camera da letto matrimoniale. Sono visibili i danni da infiltrazioni.

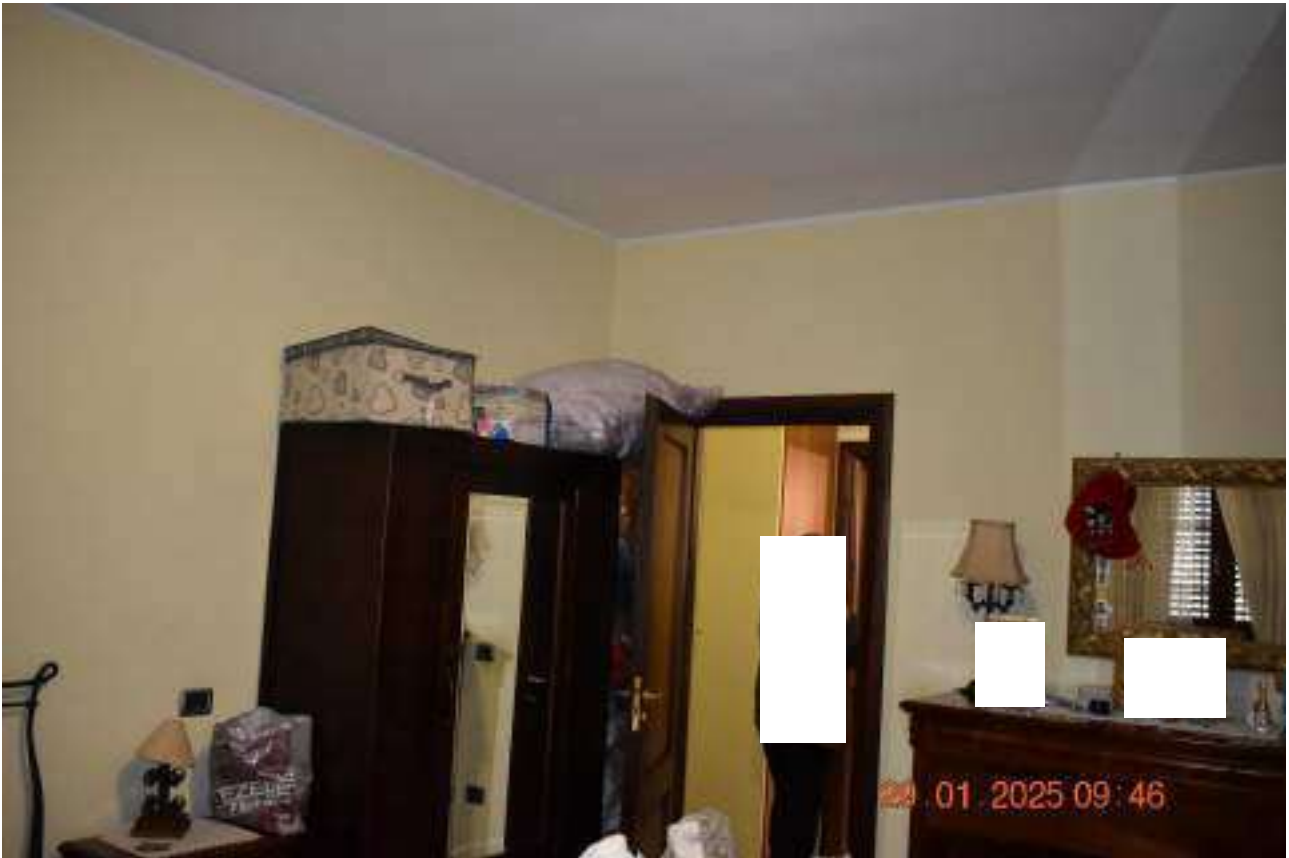
FOTO N.11: Camera da letto matrimoniale

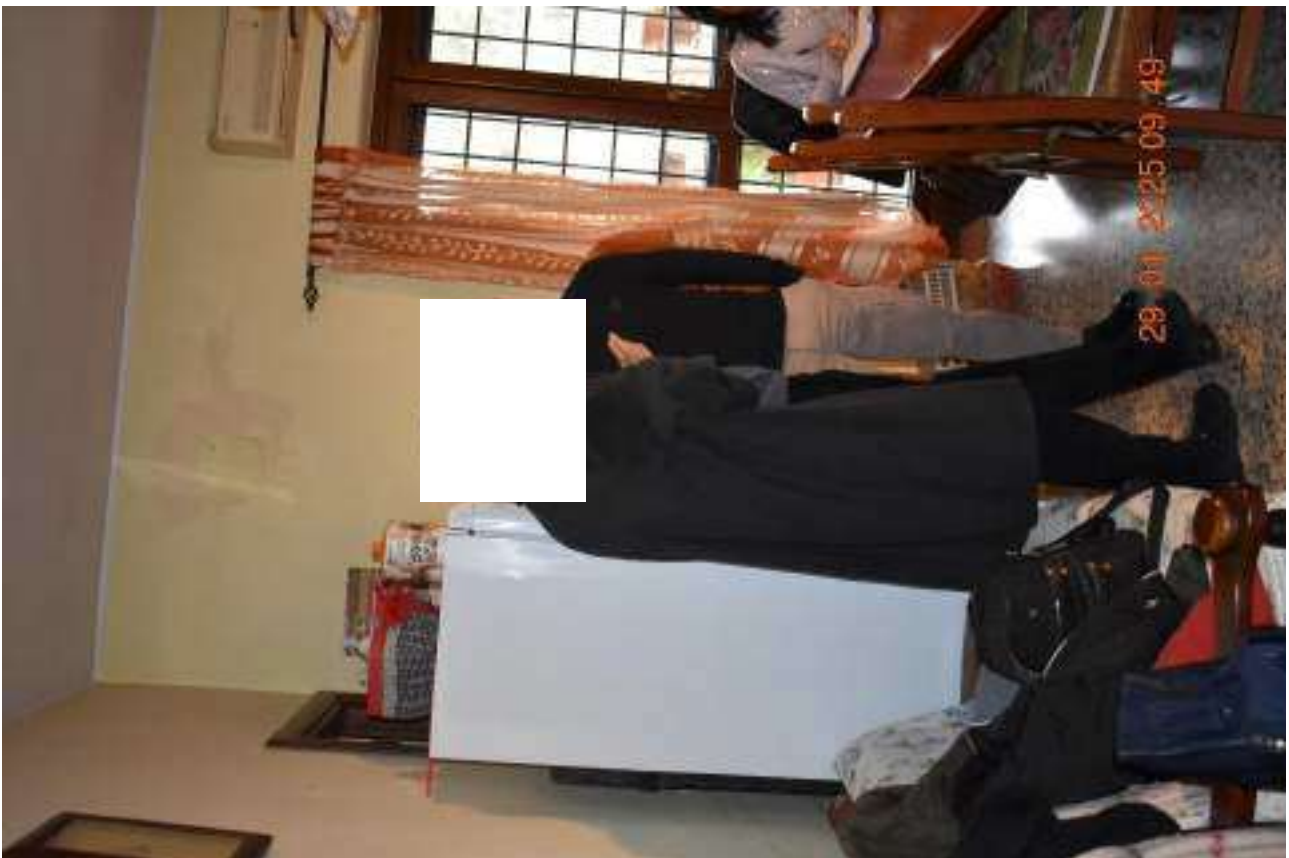
FOTO N.20: Cucina. Si notano infiltrazioni sulla parete

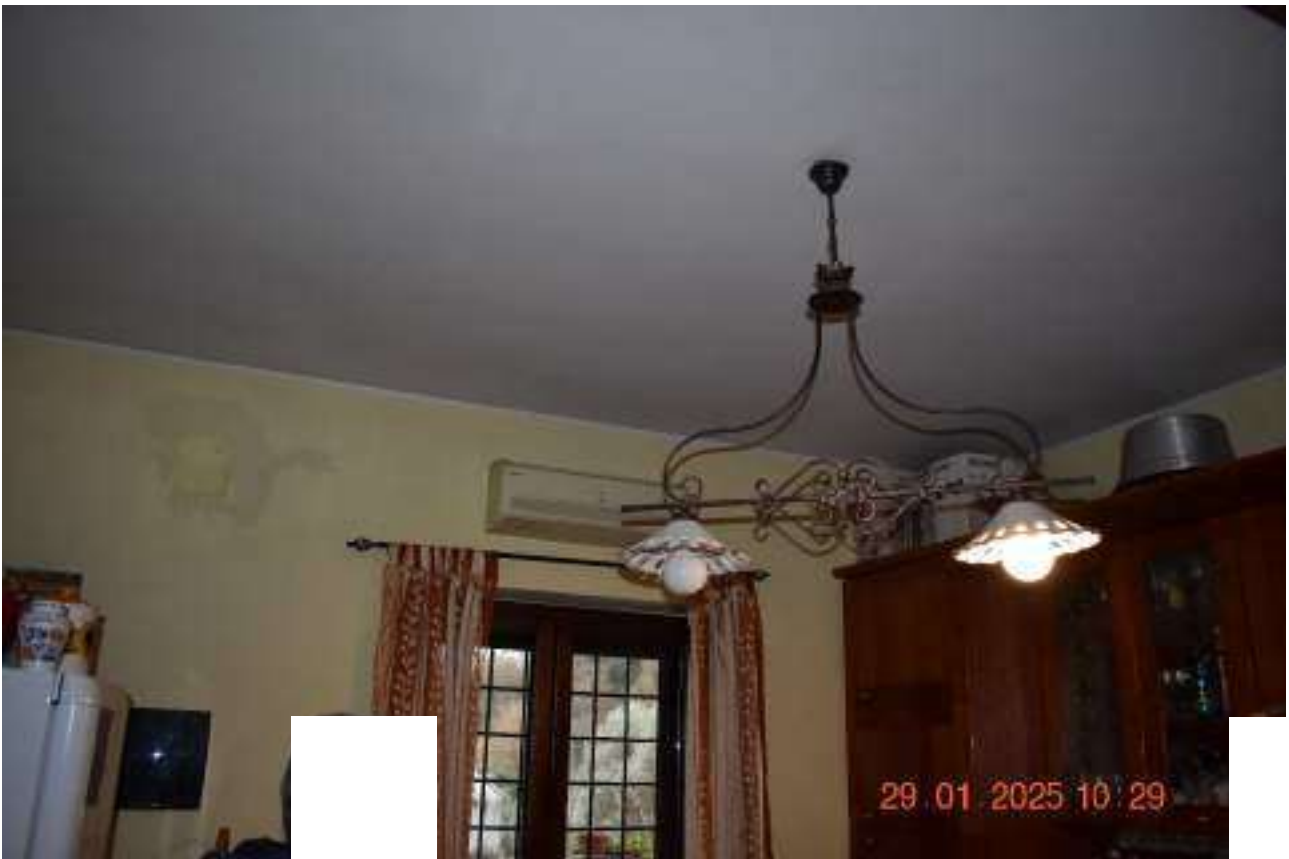
SOPRALLUOGO DEL 29 GENNAIO 2025

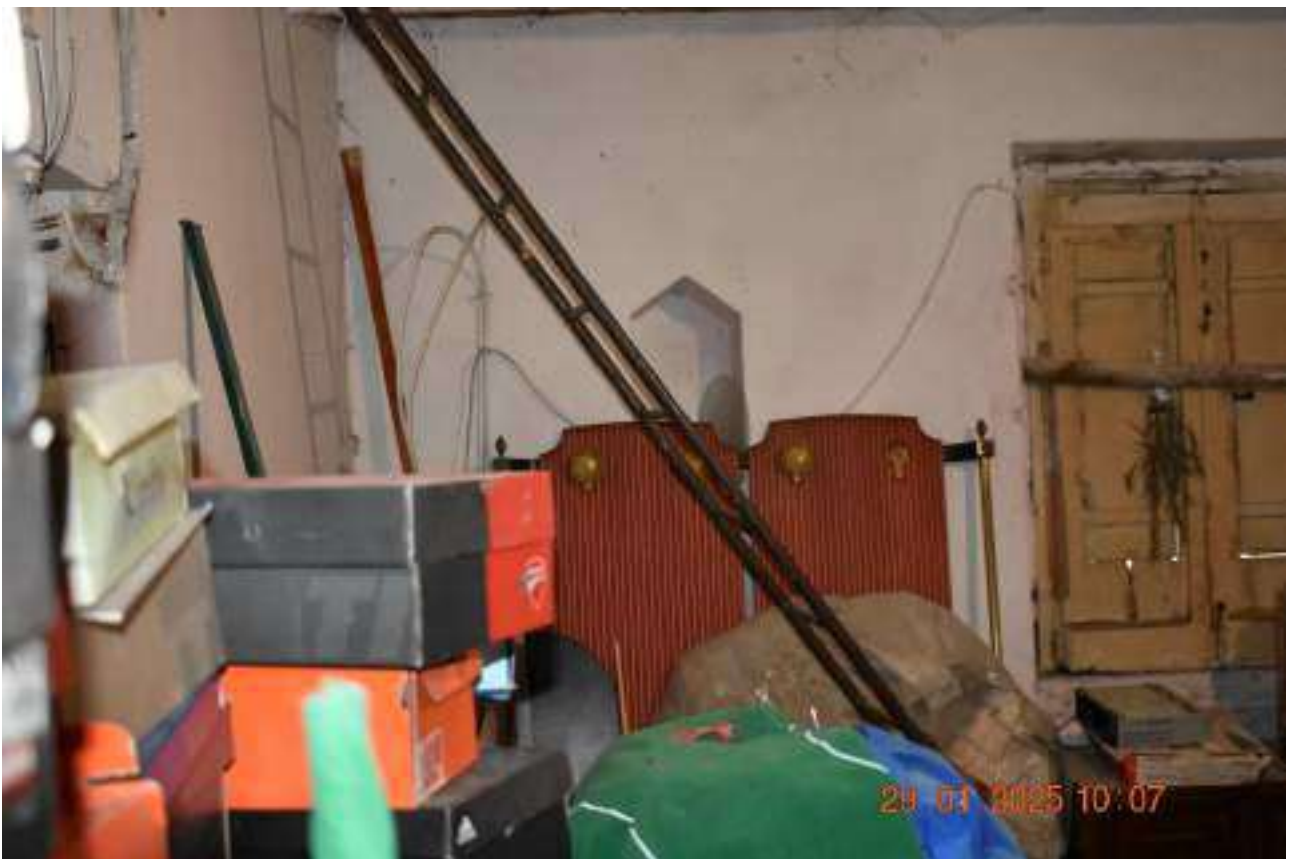
FOTO N.32: Vano deposito, non utilizzato dai proprietari, per le infiltrazioni presenti e ubicato al piano dell'appartamento

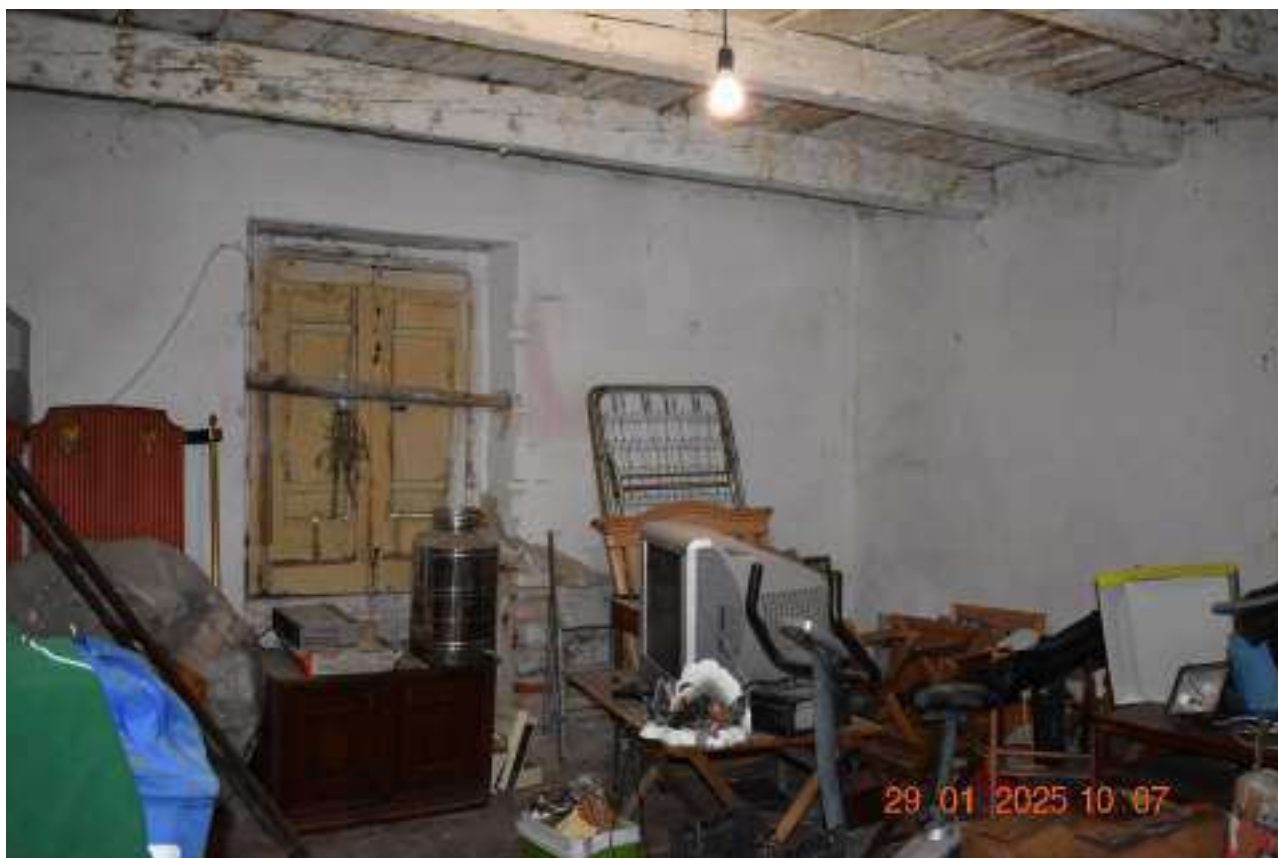
FOTO N.33: Vano deposito, non utilizzato dai proprietari, per le infiltrazioni presenti e ubicato al piano dell'appartamento

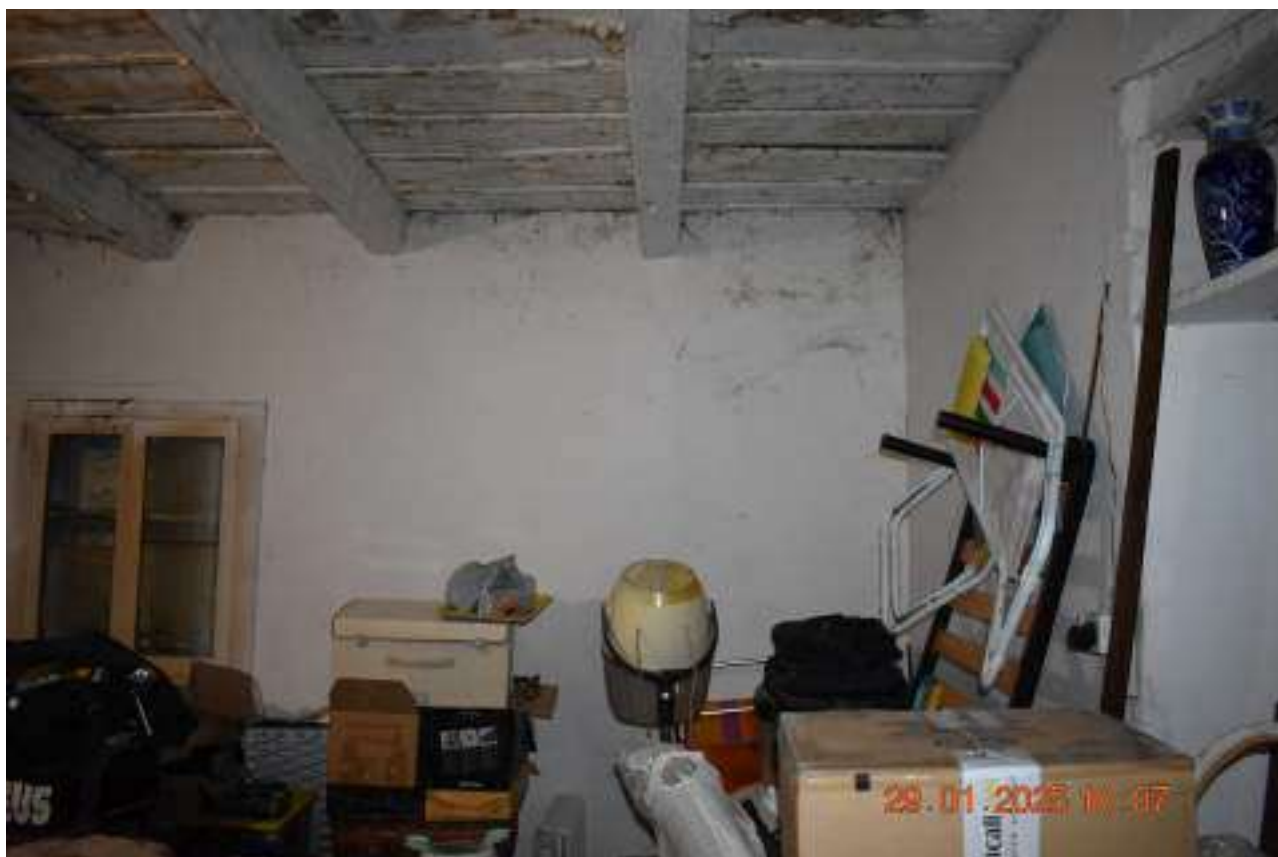
FOTO N.34: Vano deposito, non utilizzato dai proprietari per le precarie condizioni del tavolato del soffitto dove sono visibili diffuse infiltrazioni e ubicato al piano dell'appartamento.

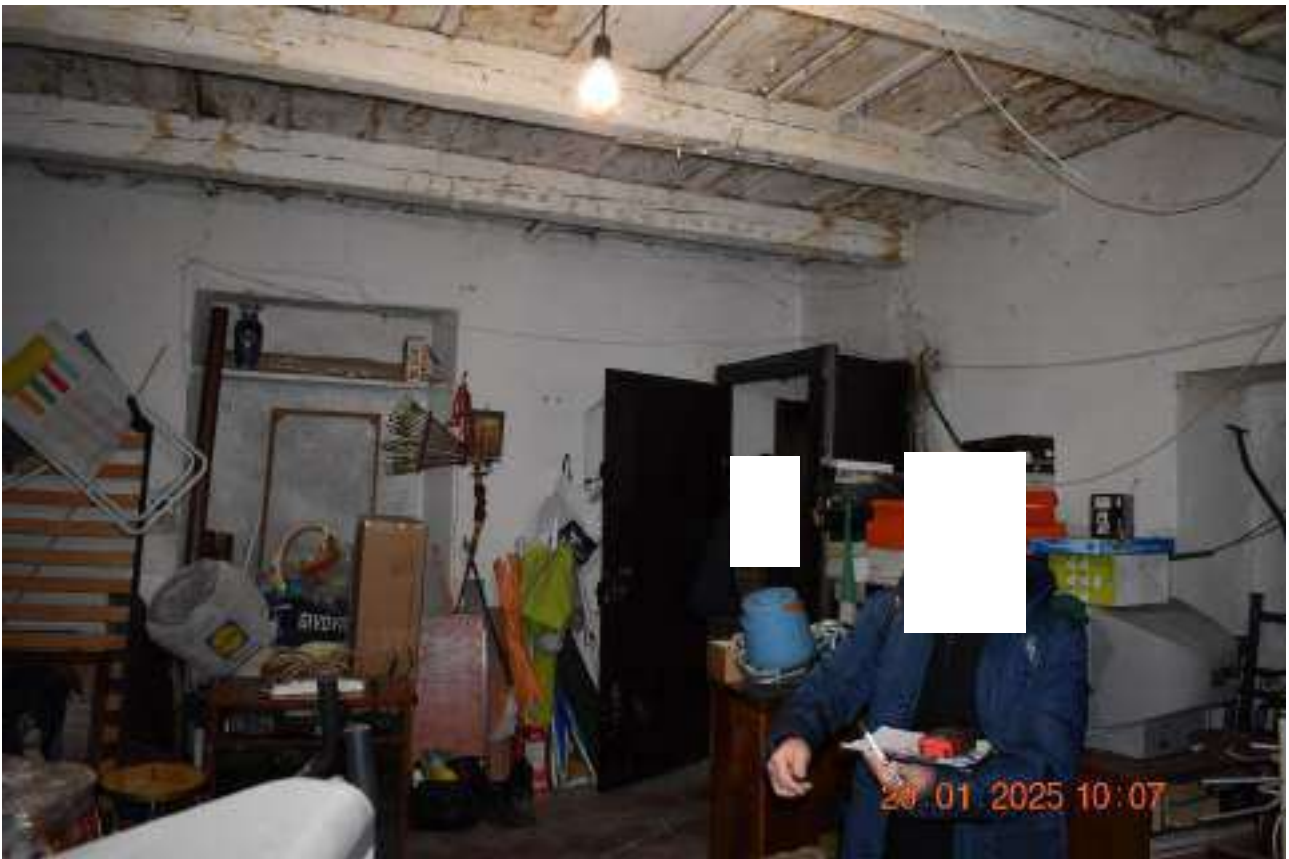
FOTO N.35: Vano, non utilizzato dai proprietari per le precarie condizioni del tavolato del soffitto dove sono visibili diffuse infiltrazioni e ubicato al piano dell'appartamento.

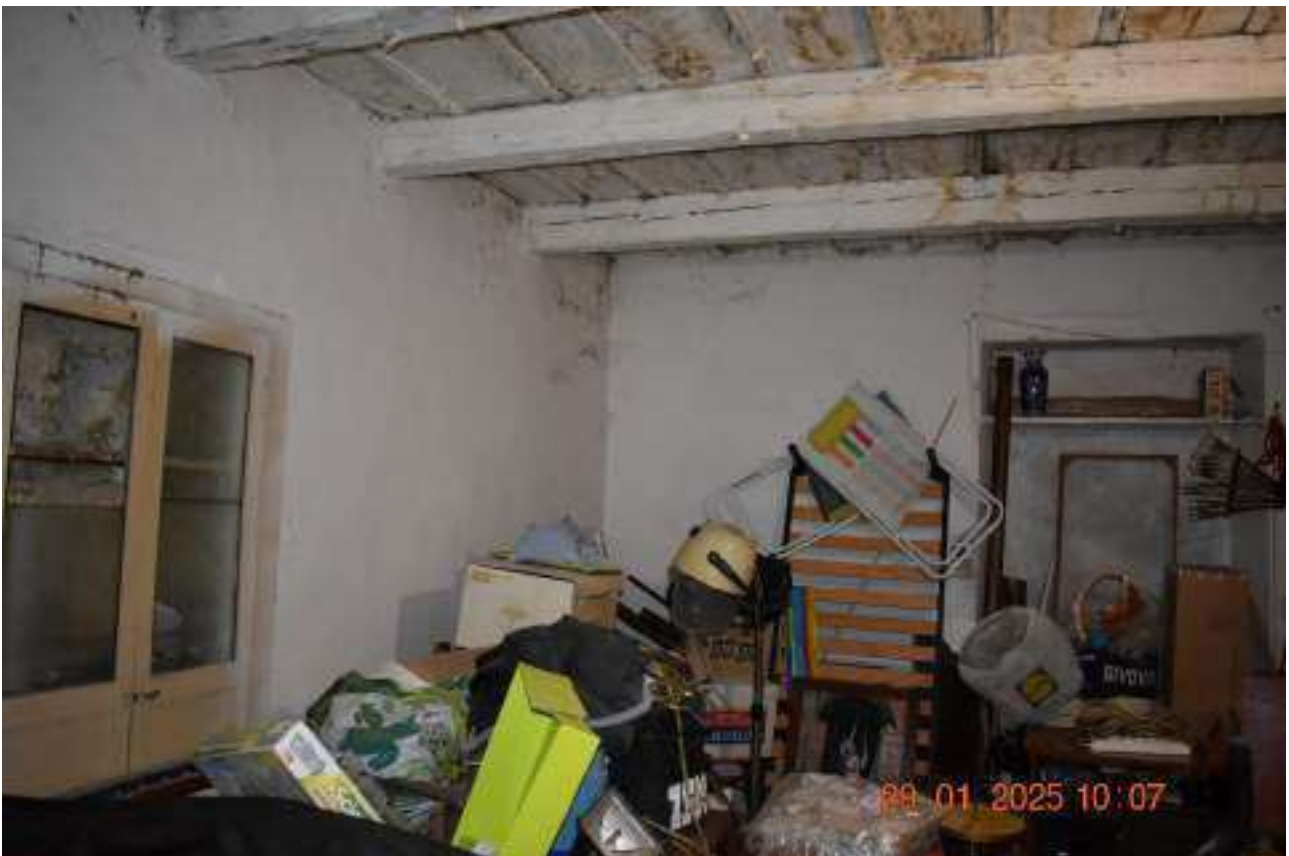
FOTO N.36: Vano, non utilizzato dai proprietari per le precarie condizioni del tavolato del soffitto dove sono visibili diffuse infiltrazioni e ubicato al piano dell'appartamento.

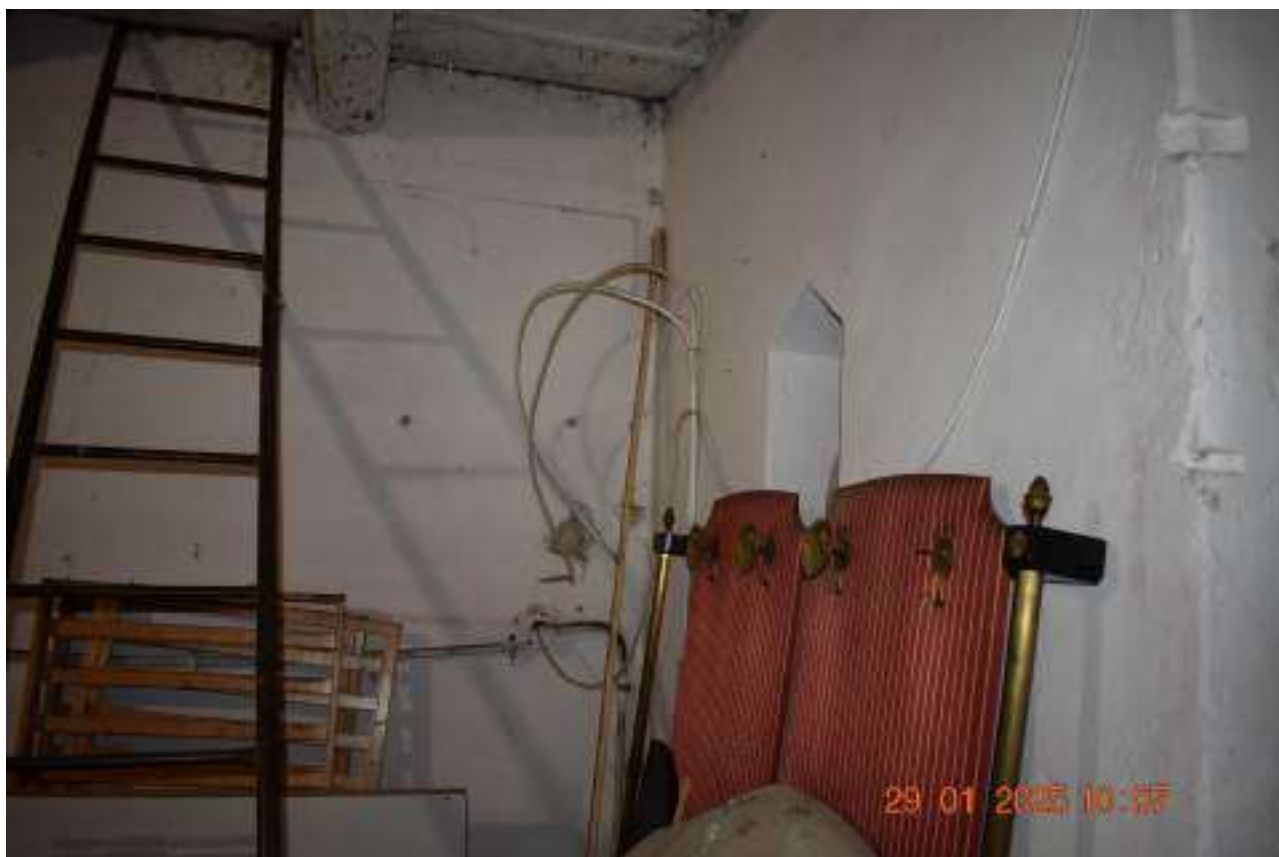
FOTO N.38: Vano, non utilizzato dai proprietari per le precarie condizioni del tavolato del soffitto dove sono visibili diffuse infiltrazioni e ubicato al piano dell'appartamento. L'accesso al piano primo avviene da una scala in ferro precaria.

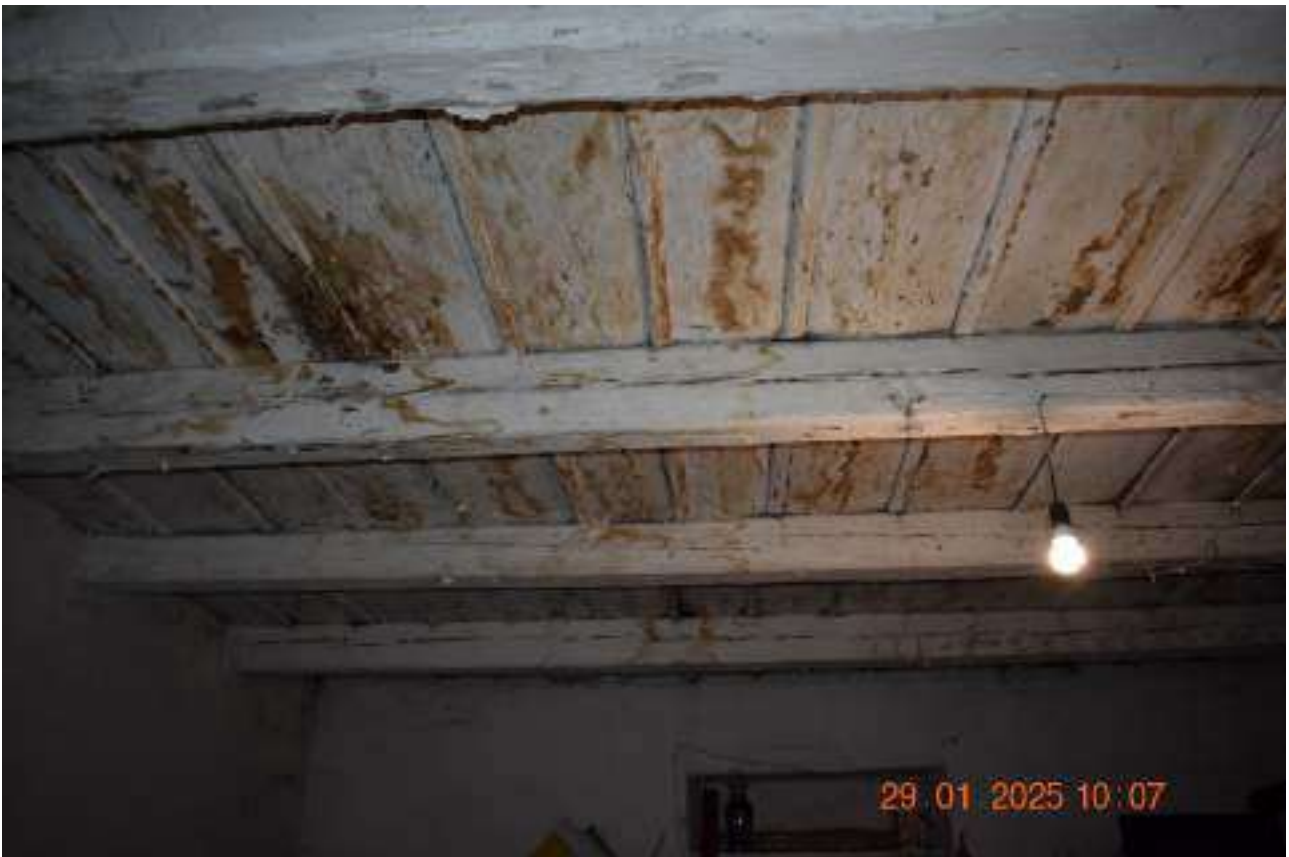
FOTO N.39: Vano, non utilizzato dai proprietari per le precarie condizioni del tavolato del soffitto dove sono visibili diffuse infiltrazioni e ubicato al piano dell'appartamento.

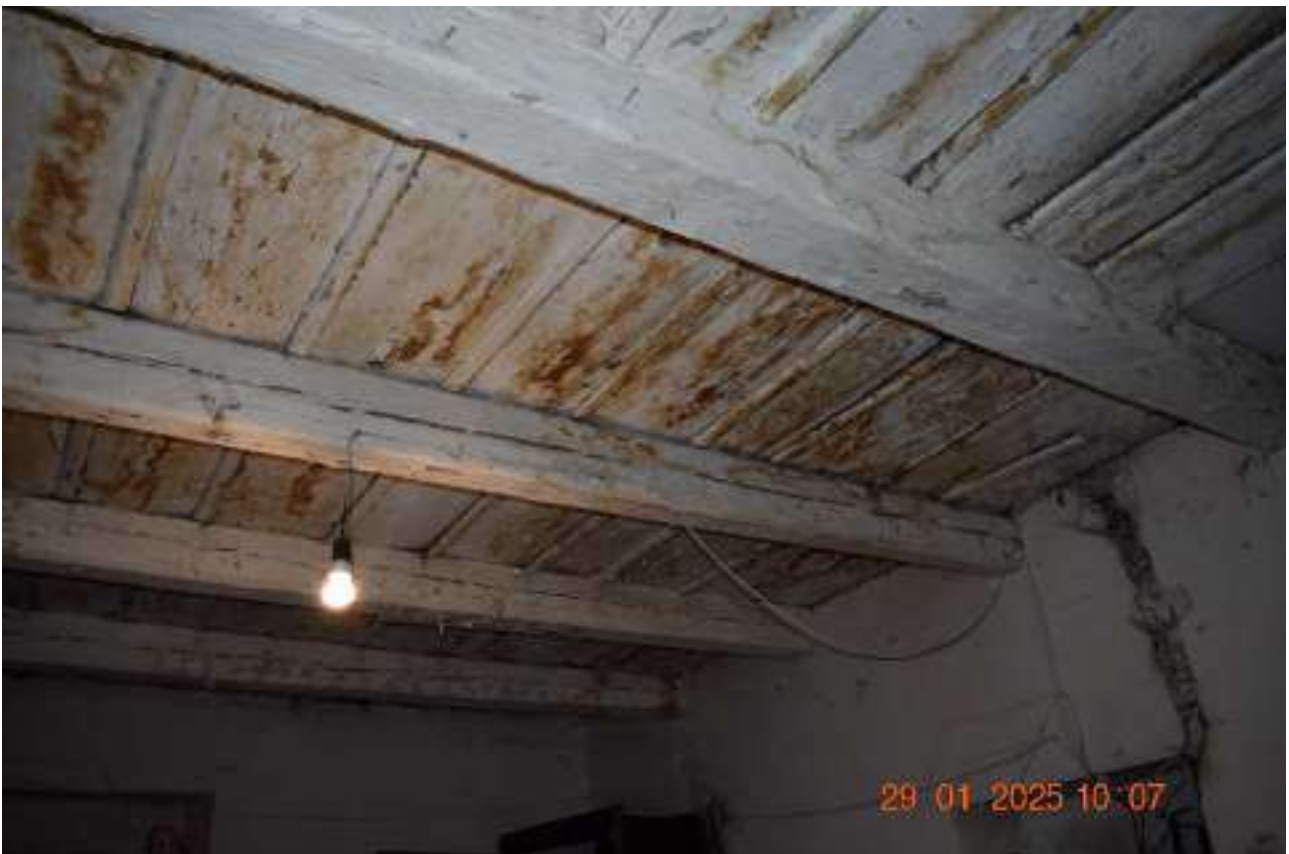
FOTO N.40: Vano, non utilizzato dai proprietari per le precarie condizioni del tavolato del soffitto dove sono visibili diffuse infiltrazioni e ubicato al piano dell'appartamento.

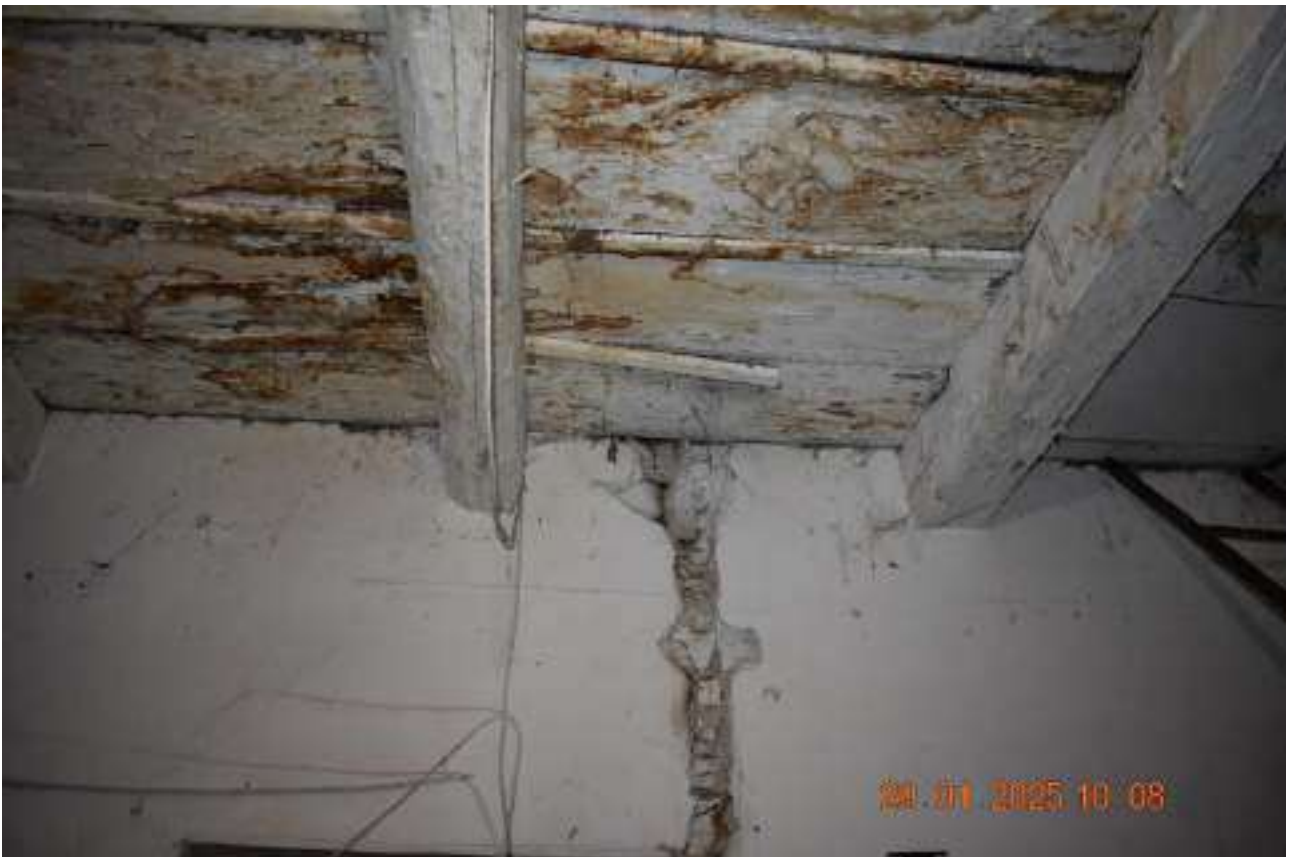
FOTO N.41: Vano, non utilizzato dai proprietari per le precarie condizioni del tavolato del soffitto dove sono visibili diffuse infiltrazioni e ubicato al piano terra dell'appartamento

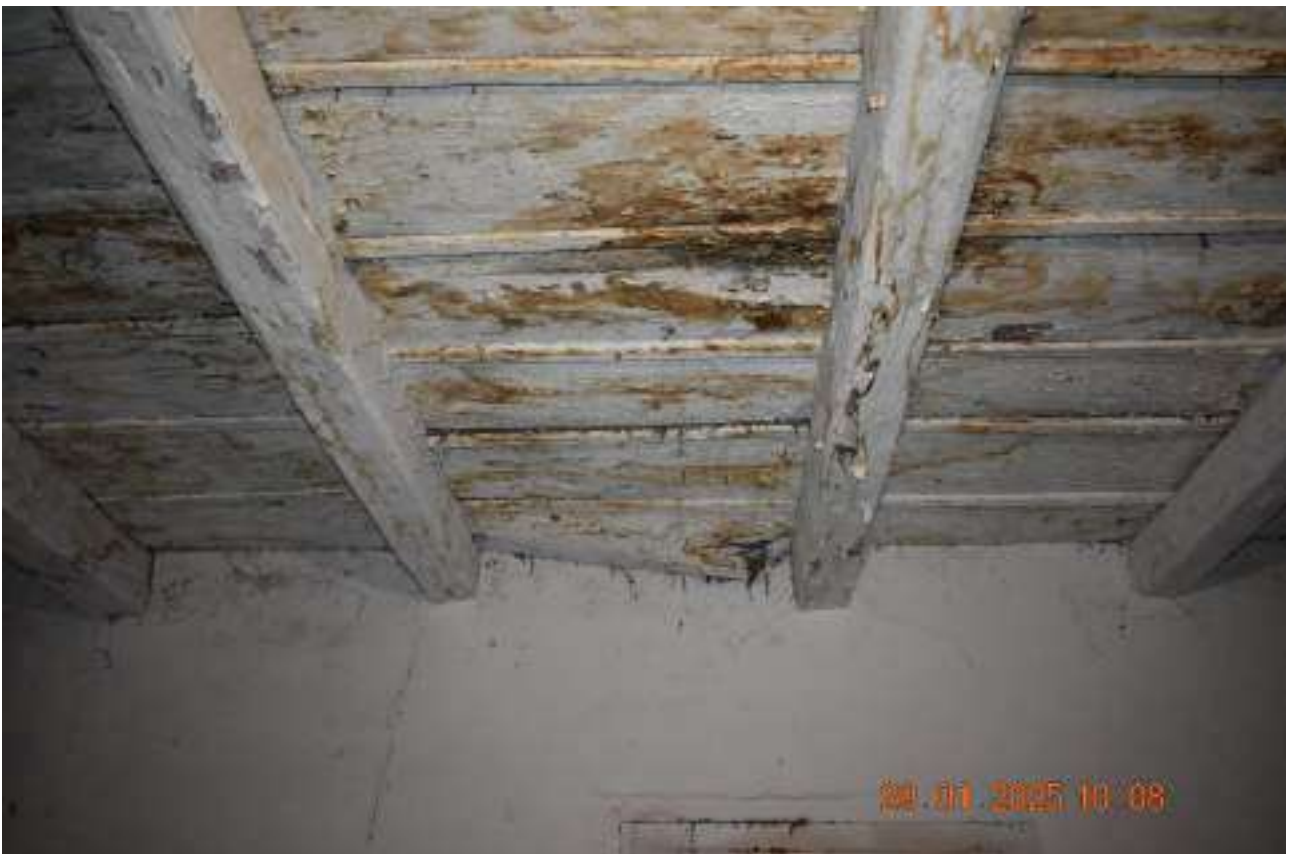
FOTO N.42: Vano, non utilizzato dai proprietari per le precarie condizioni del tavolato del soffitto dove sono visibili diffuse infiltrazioni e ubicato al piano terra dell'appartamento.

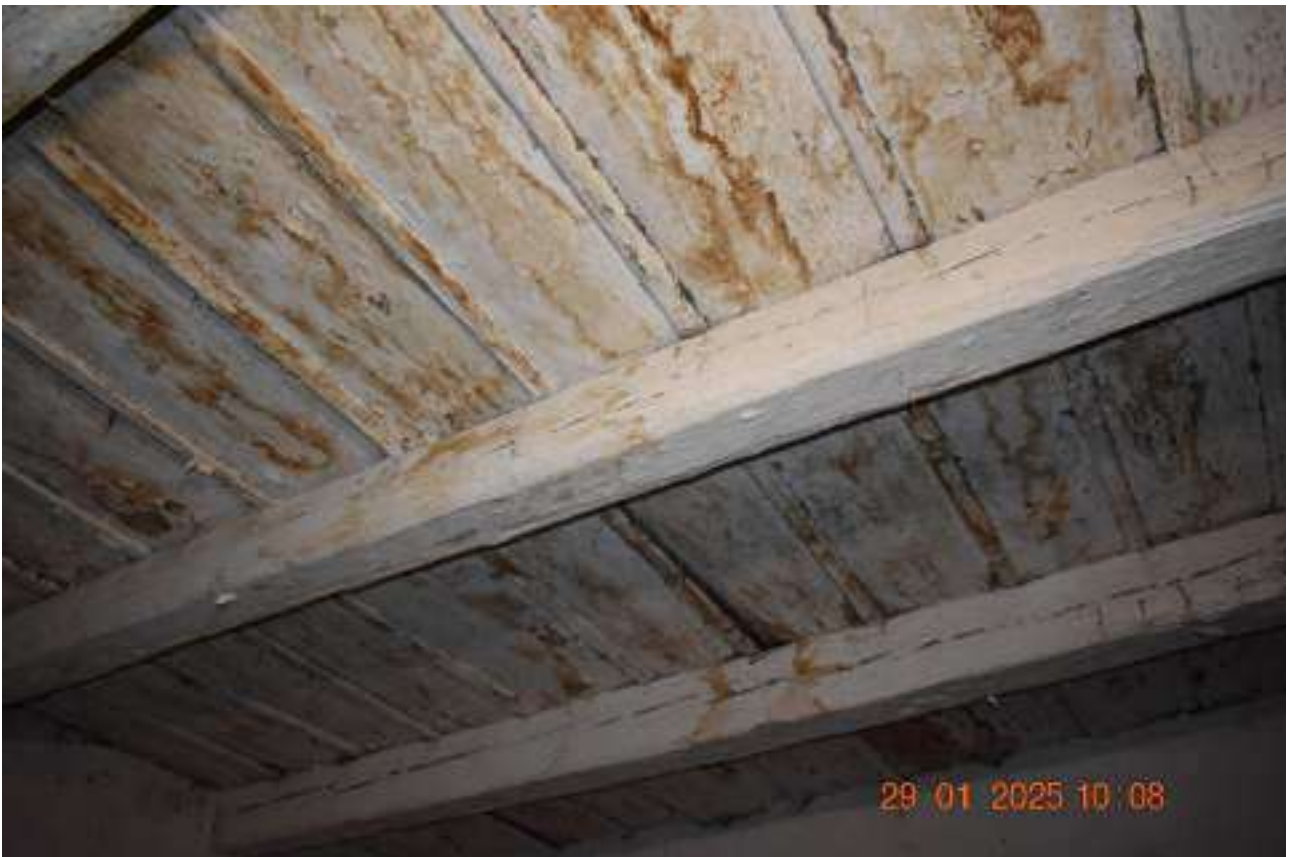
FOTO N.43: Vano, non utilizzato dai proprietari per le precarie condizioni del tavolato del soffitto dove sono visibili diffuse infiltrazioni e ubicato al piano terra dell'appartamento.

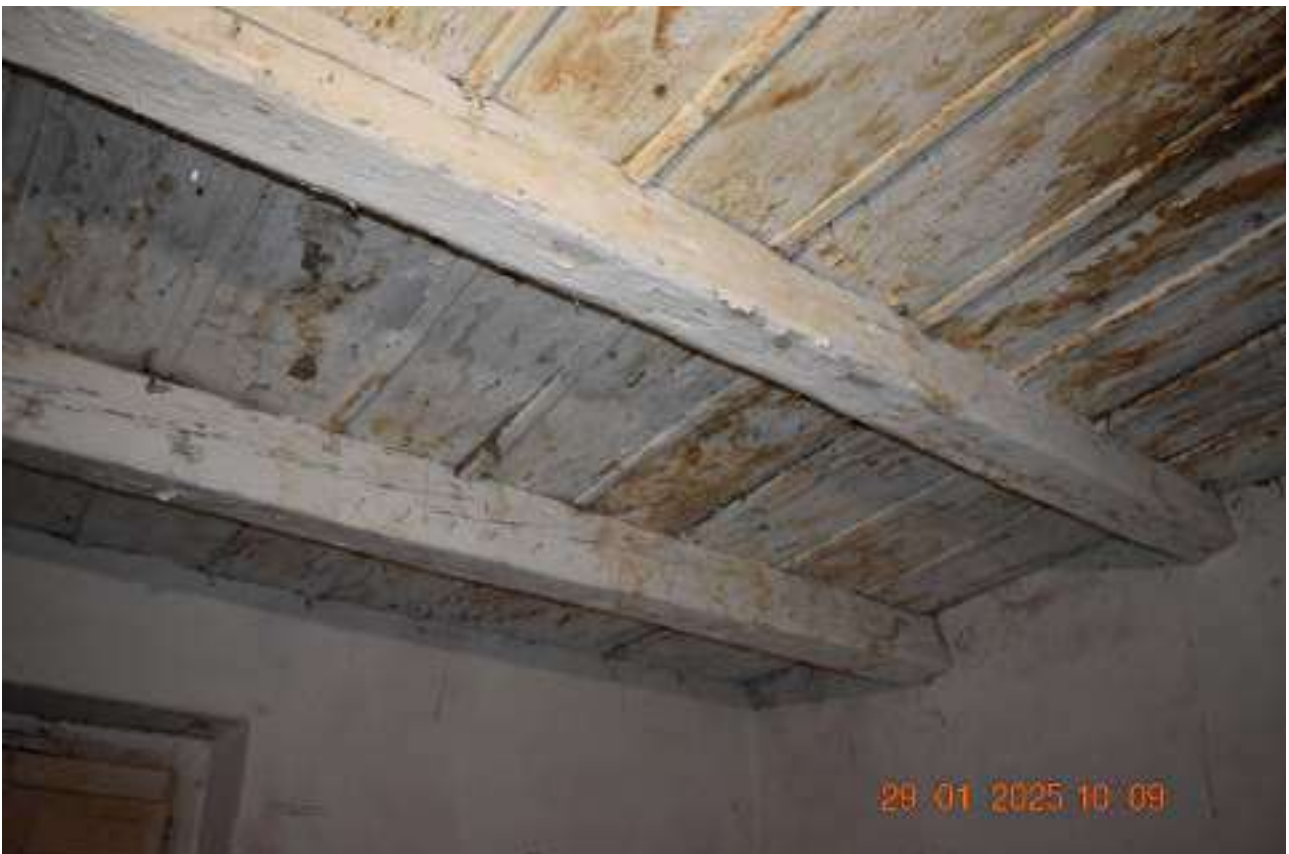
FOTO N.44: Vano, non utilizzato dai proprietari per le precarie condizioni del tavolato del soffitto dove sono visibili diffuse infiltrazioni e ubicato al piano terra dell'appartamento.

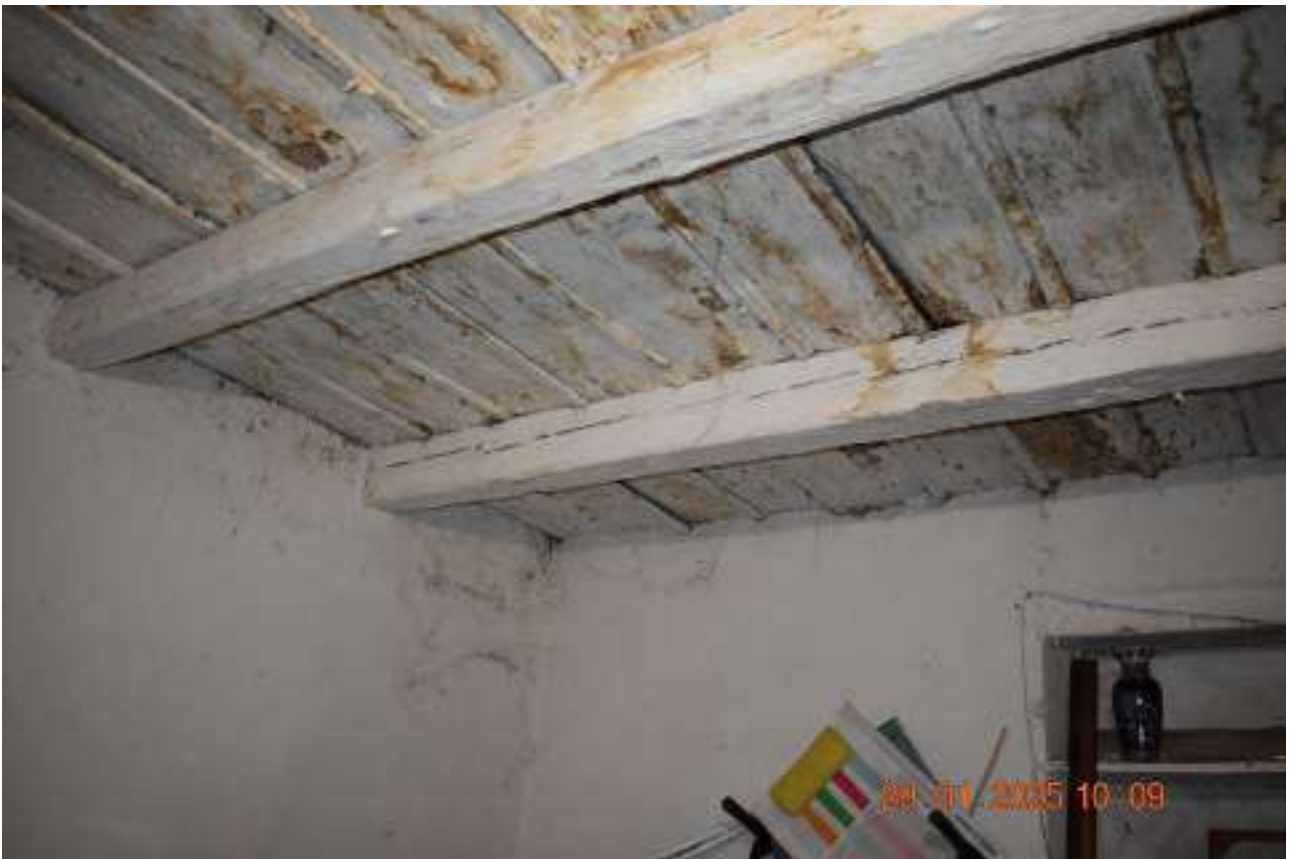
FOTO N.45: Vano, non utilizzato dai proprietari per le precarie condizioni del tavolato del soffitto dove sono visibili diffuse infiltrazioni e ubicato al piano terra dell'appartamento.

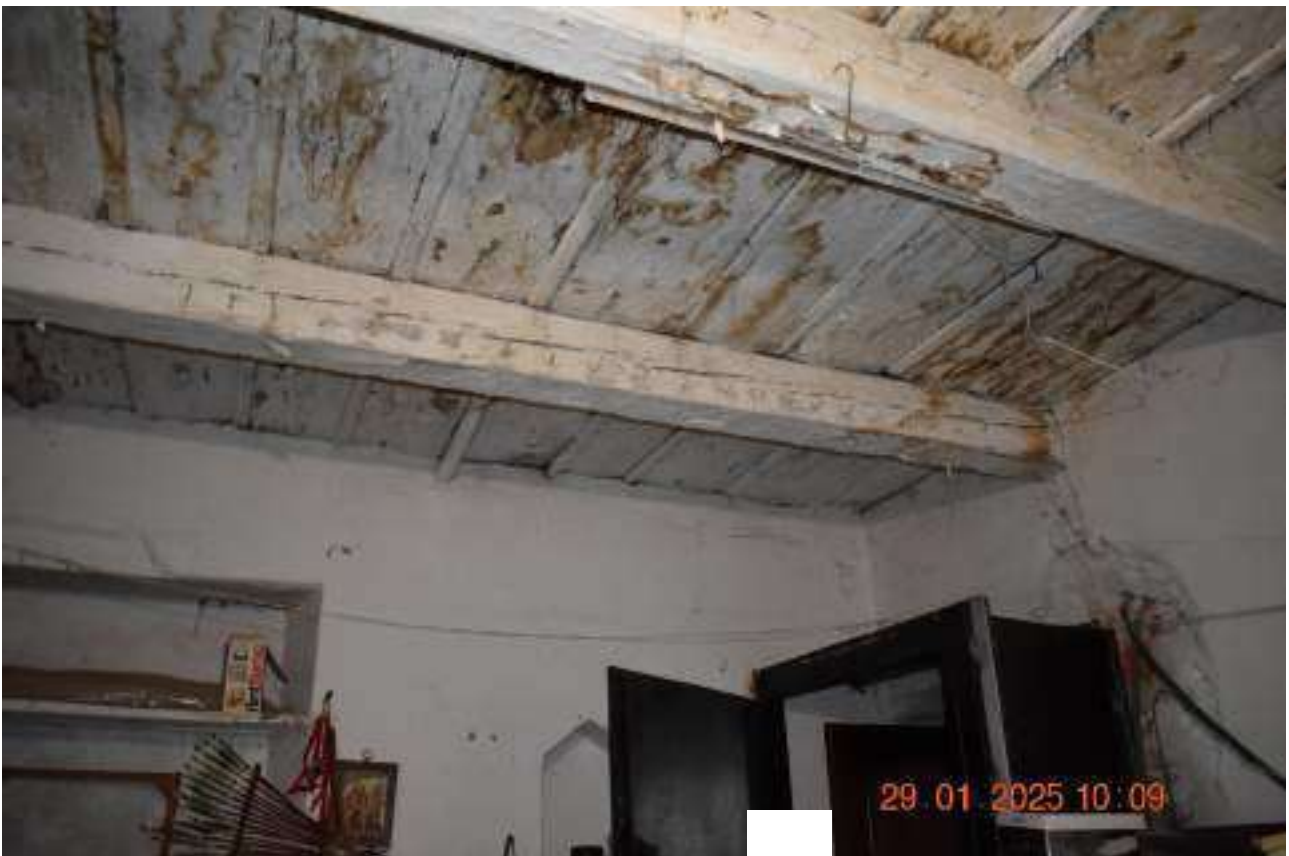
FOTO N.46: Vano, non utilizzato dai proprietari per le precarie condizioni del tavolato del soffitto dove sono visibili diffuse infiltrazioni e ubicato al piano terra dell'appartamento

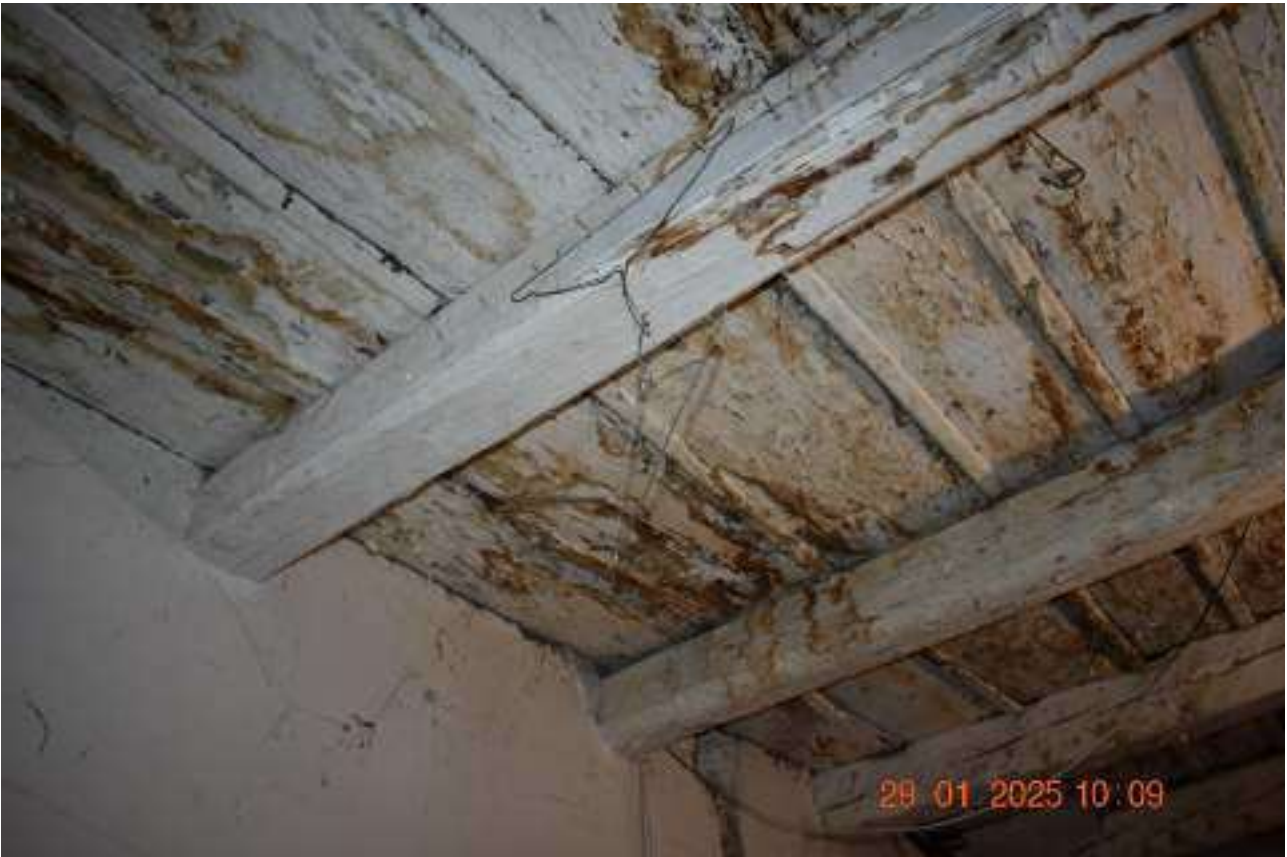
FOTO N.47: Vano, non utilizzato dai proprietari per le precarie condizioni del tavolato del soffitto dove sono visibili diffuse infiltrazioni e ubicato al piano terra dell'appartamento.
