TRIBUNALE ORDINARIO DI COSENZA

Sezione I Civile – Esecuzioni Immobiliari

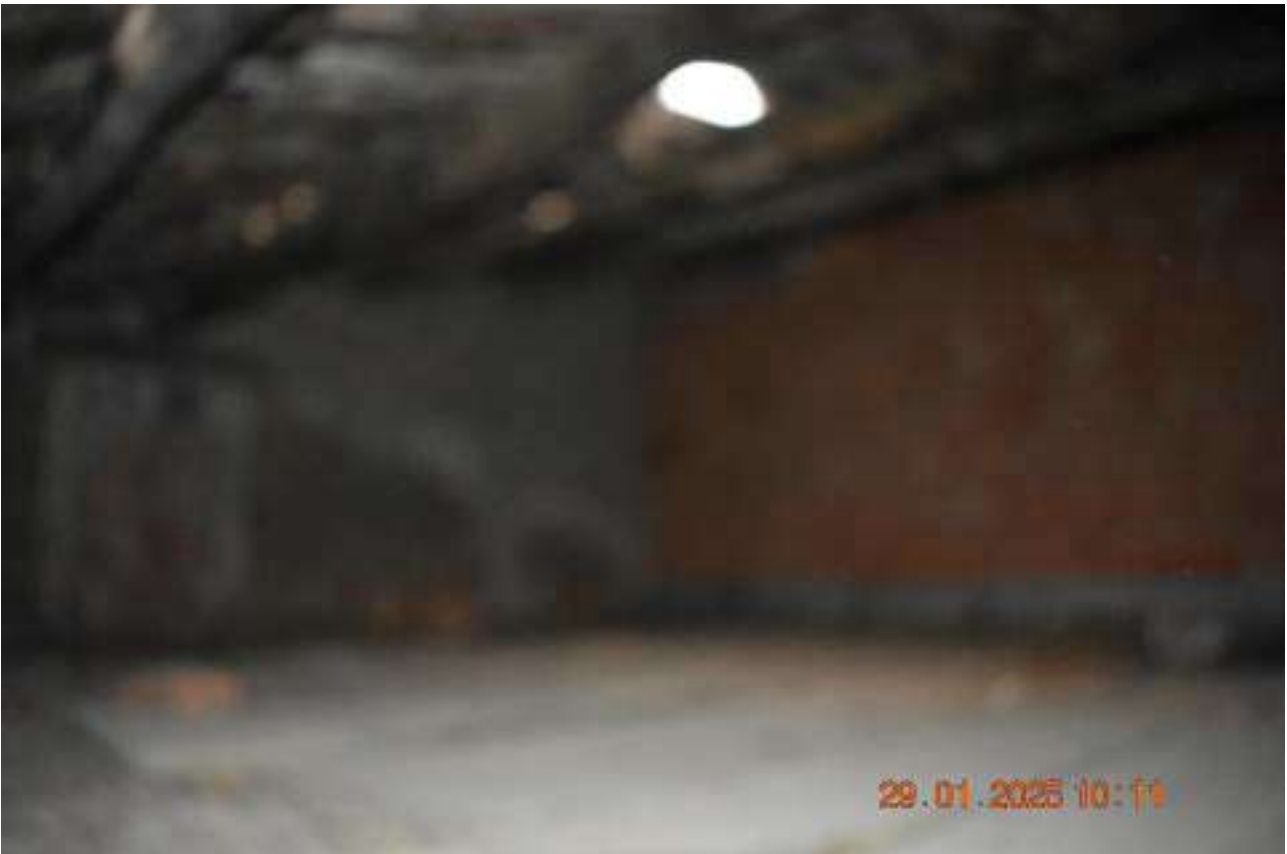
FOTO N.48: Il piano primo dell'appartamento consiste in una soffitta con un tavolato intriso dalle infiltrazioni. L'accesso al tavolato avviene da una scala precaria.

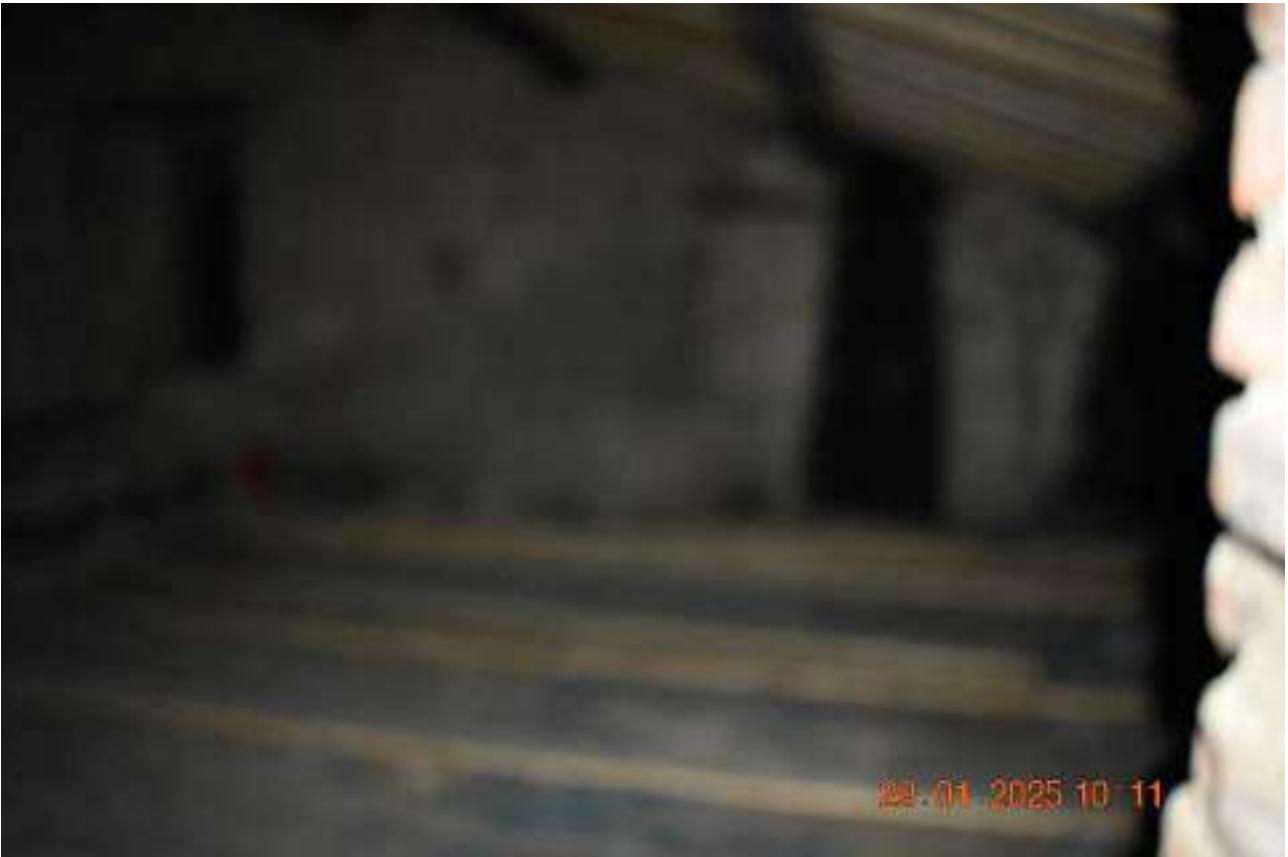
FOTO N.49: Il piano primo dell'appartamento consiste in una soffitta con un precario tavolato. L'accesso al piano primo avviene da una scala precaria.

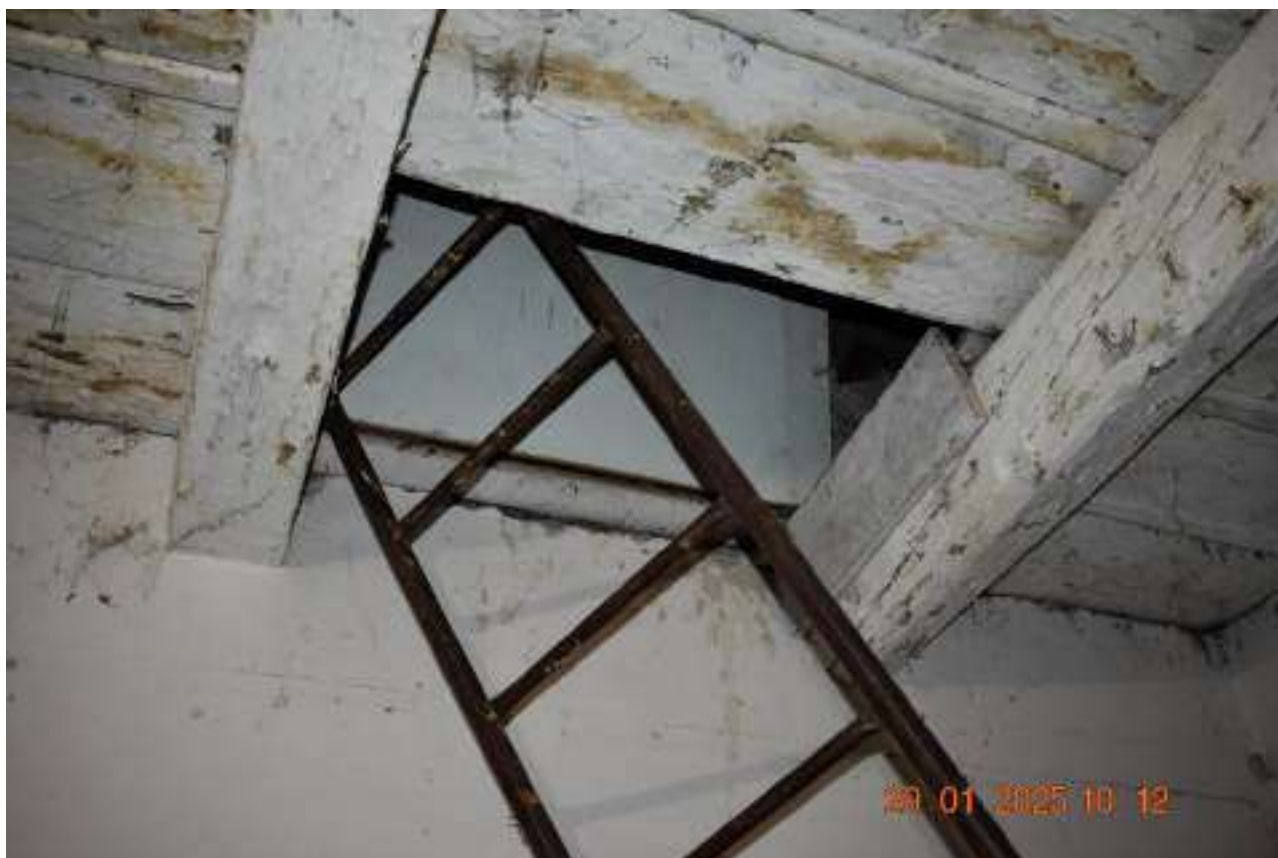
FOTO N.51: Vano, non utilizzato dai proprietari per le precarie condizioni del tavolato del soffitto dove sono visibili diffuse infiltrazioni e ubicato al piano terra dell'appartamento. L'accesso al piano primo avviene da una scala precaria.

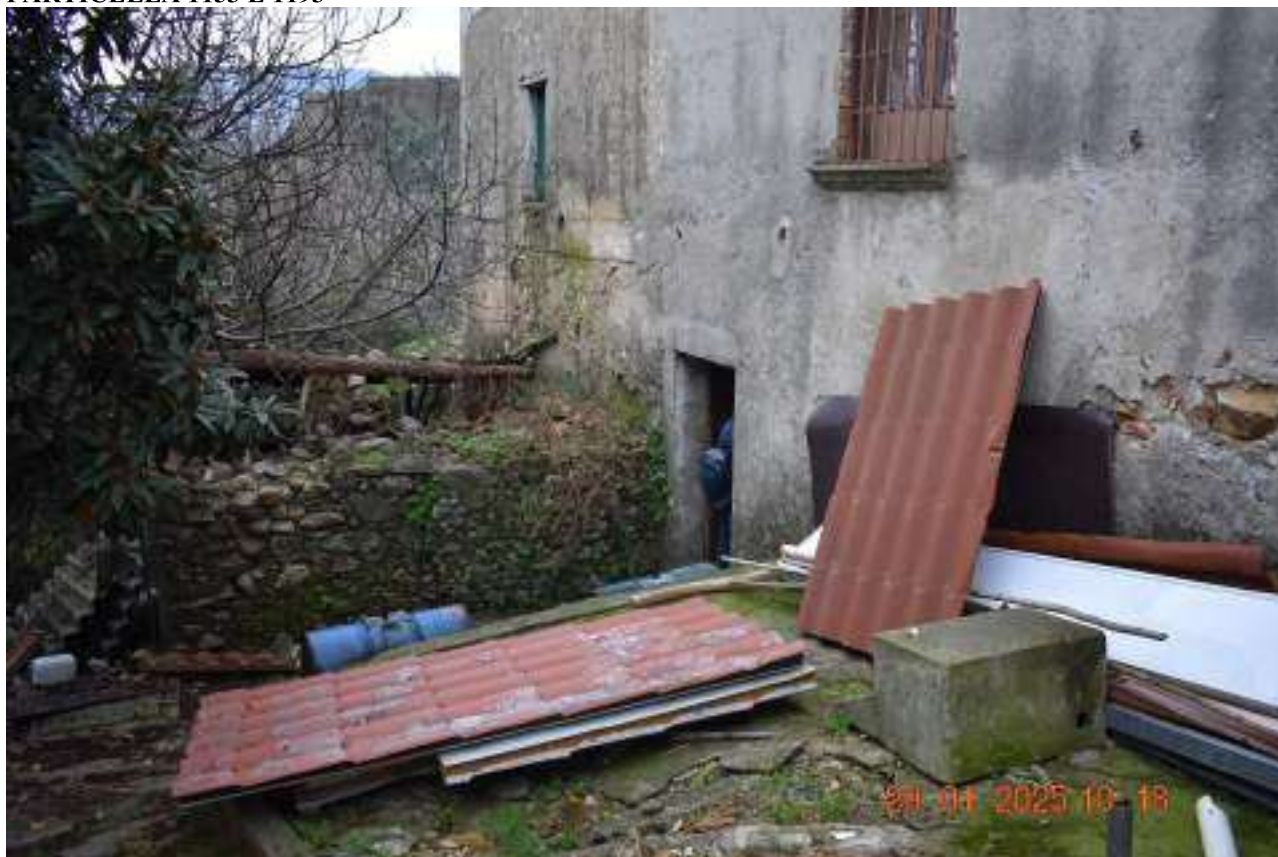
FOTO N.52: Ingresso al vano nel piano interrato dell'appartamento

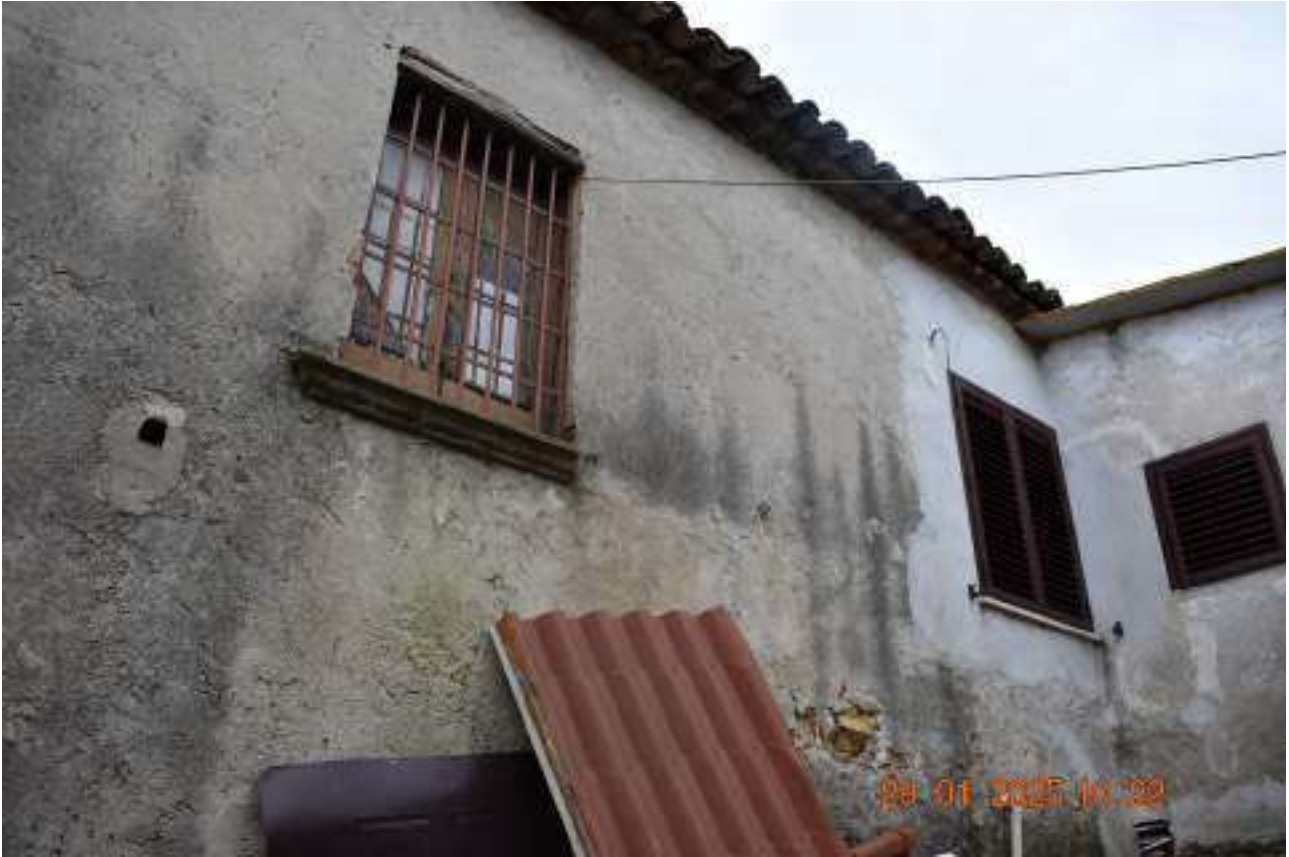
FOTO N.65: Parte retrostante il prospetto principale. La finestra con le sbarre è il vano deposito facente parte dell'appartamento non utilizzato dai proprietari.

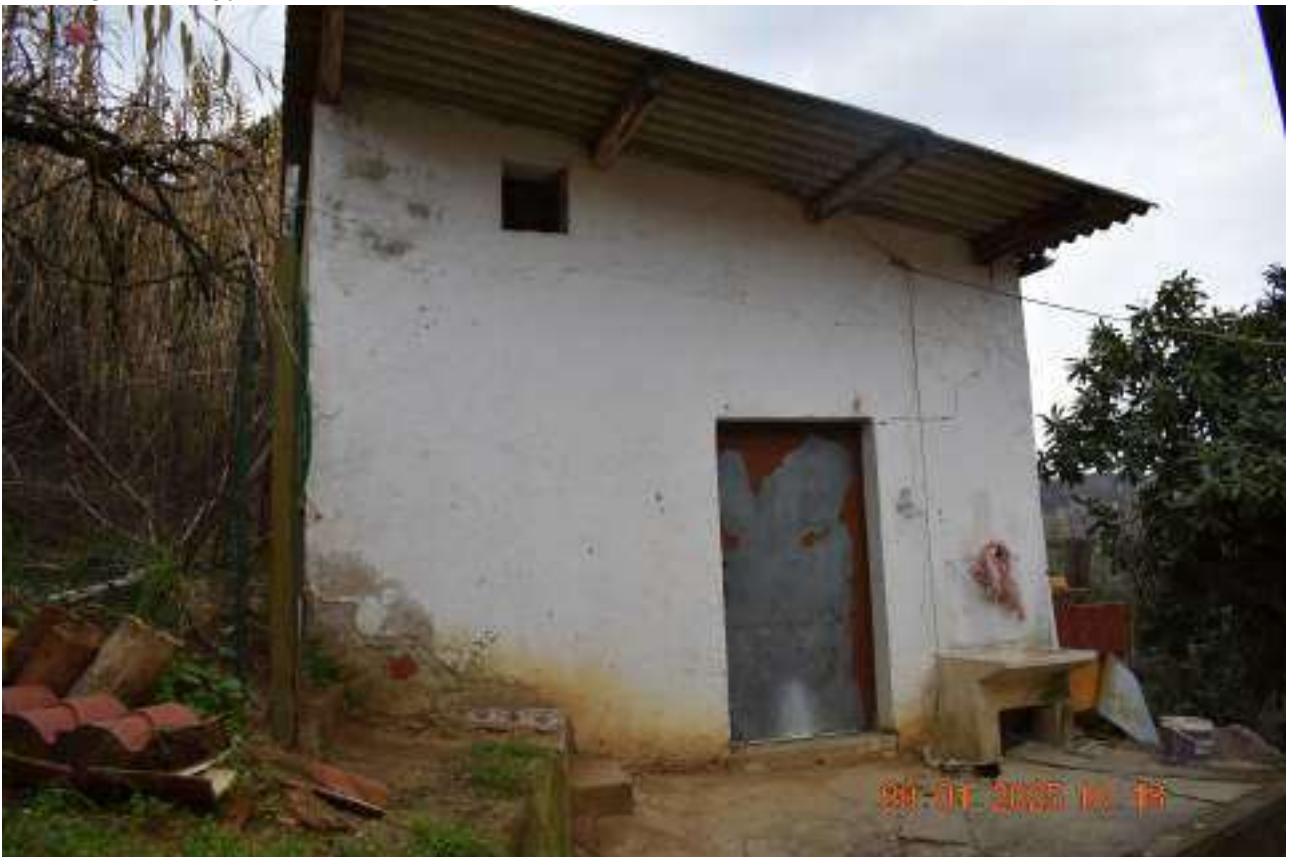
FOTO N.66: Ingresso locale deposito a piano terra
