Tribunale di Belluno
PROCEDURA DI ESECUZIONE IMMOBILIARE

RAPPORTO DI VALUTAZIONE
Lotto 001 - Lotto Unico

Beni in Santo Stefano Di Cadore (BL)

Località/Frazione
Via Dante Alighieri, 6

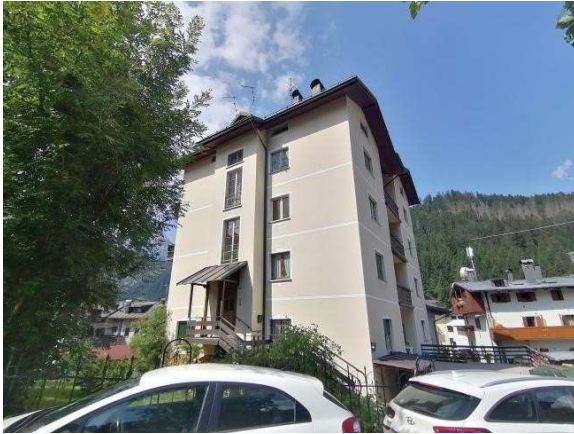
fronte nord-est

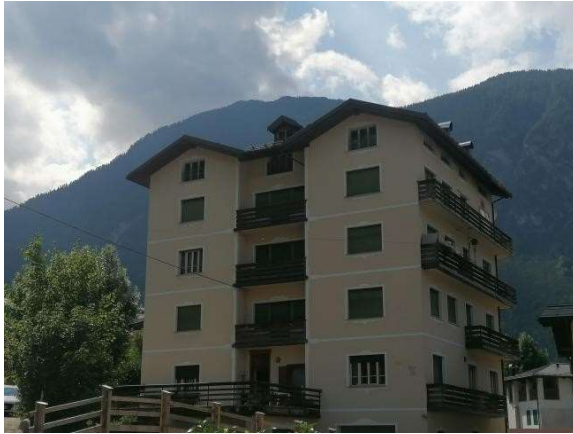
fronte nord-oves

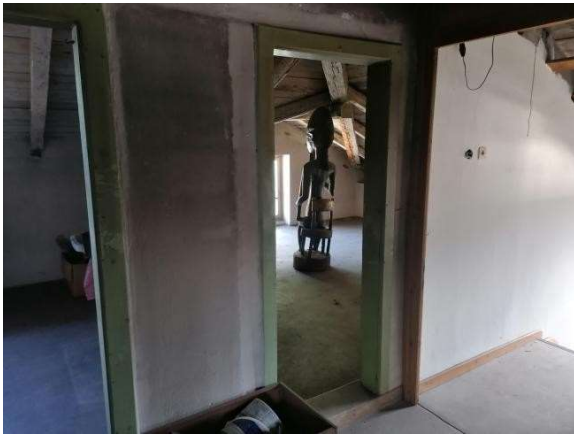
Il bene oggetto di pignoramento, ha subito un incendio nell'anno 2014 (come da verbale dei Vigili del Fuoco allegato), esso è identificato come unità collabente (precedentemente a destinazione deposito), identificata catastalmente al foglio 30 mappale 43 subalterno 27 (ex17), è situato al piano quarto di un condominio formato da diverse unità abitative. A tale unità si accede proseguendo per la scala interna (in posizione centrale). Il deposito è formato da n. 4 vani a destinazione deposito tutte illuminate ed areate grazie alla presenza di fori finestre completate da serramenti in legno a singolo vetro, i diversi vani sono collegati da un disimpegno (ove si riscontra la presenza di una porta di ingresso al subalterno 20 di altra proprietà e non oggetto di esecuzione), collegato direttamente al vano scala. Le pavimentazioni sono assenti o meglio lo stato dei luoghi è al grezzo. Assenza di impianto idro-termo-sanitario, presenza di impianto elettrico ma non funzionante.

vano deposito e disbrigo
