TRIBUNALE CIVILE E PENALE DI PAVIA

ESECUZIONE IMMOBILIARE R.G. n° 192/2025

RELAZIONE ESTIMATIVA

INDIVIDUAZIONE DEL BENE IMMOBILE OGGETTO DELLA VENDITA IN COMUNE DI MORTARA

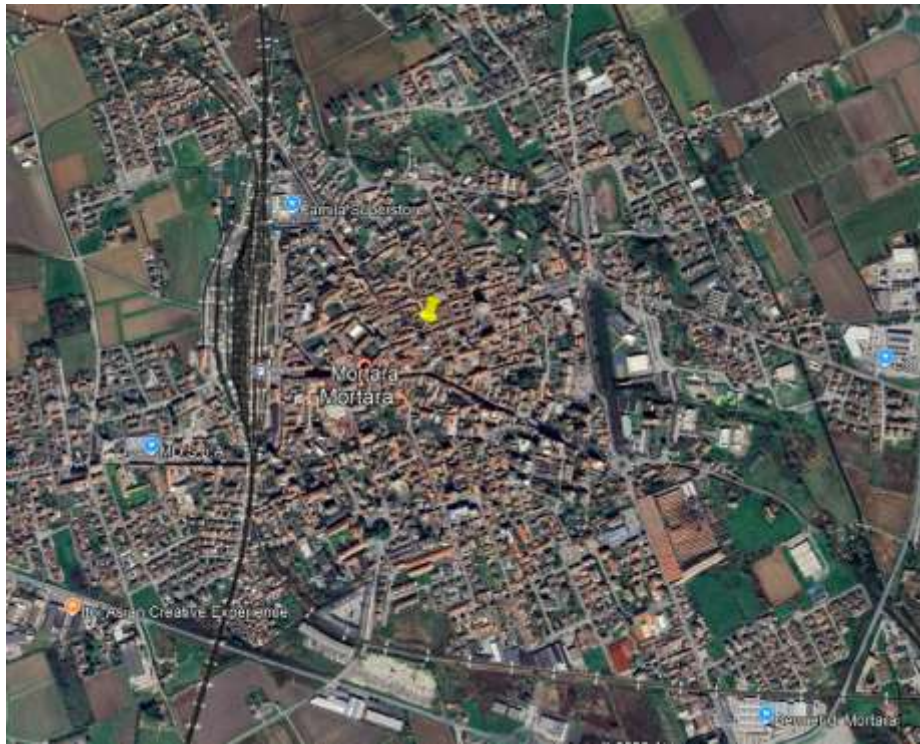
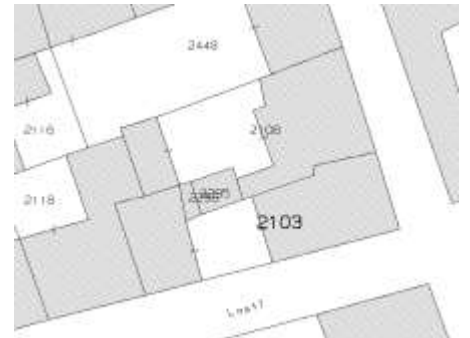
**STRALCIO DELLA CARTOGRAFIA DI
CATASTO TERRENI FOGLIO 17 IN
COMUNE DI MORTARA**

Prima di procedere alla descrizione delle coerenze, sulla base dell'esame congiunto della planimetria catastale, della cartografia catastale (C.T.) e dello stato dei luoghi, si ritiene opportuno evidenziare che dalla comparazione emerge un elemento di possibile difformità, in quanto il ripostiglio parrebbe insistere sulla particella catastale n. 2295, anziché sulla particella 2103.

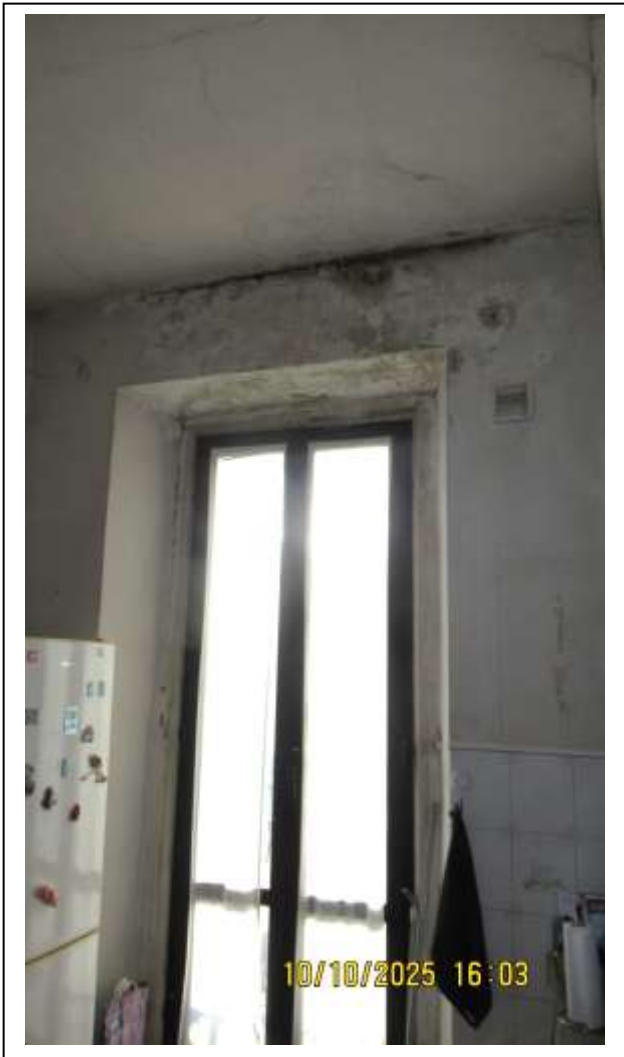
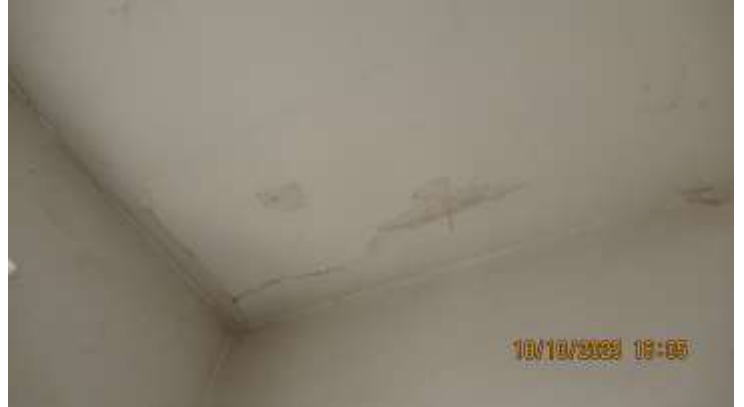
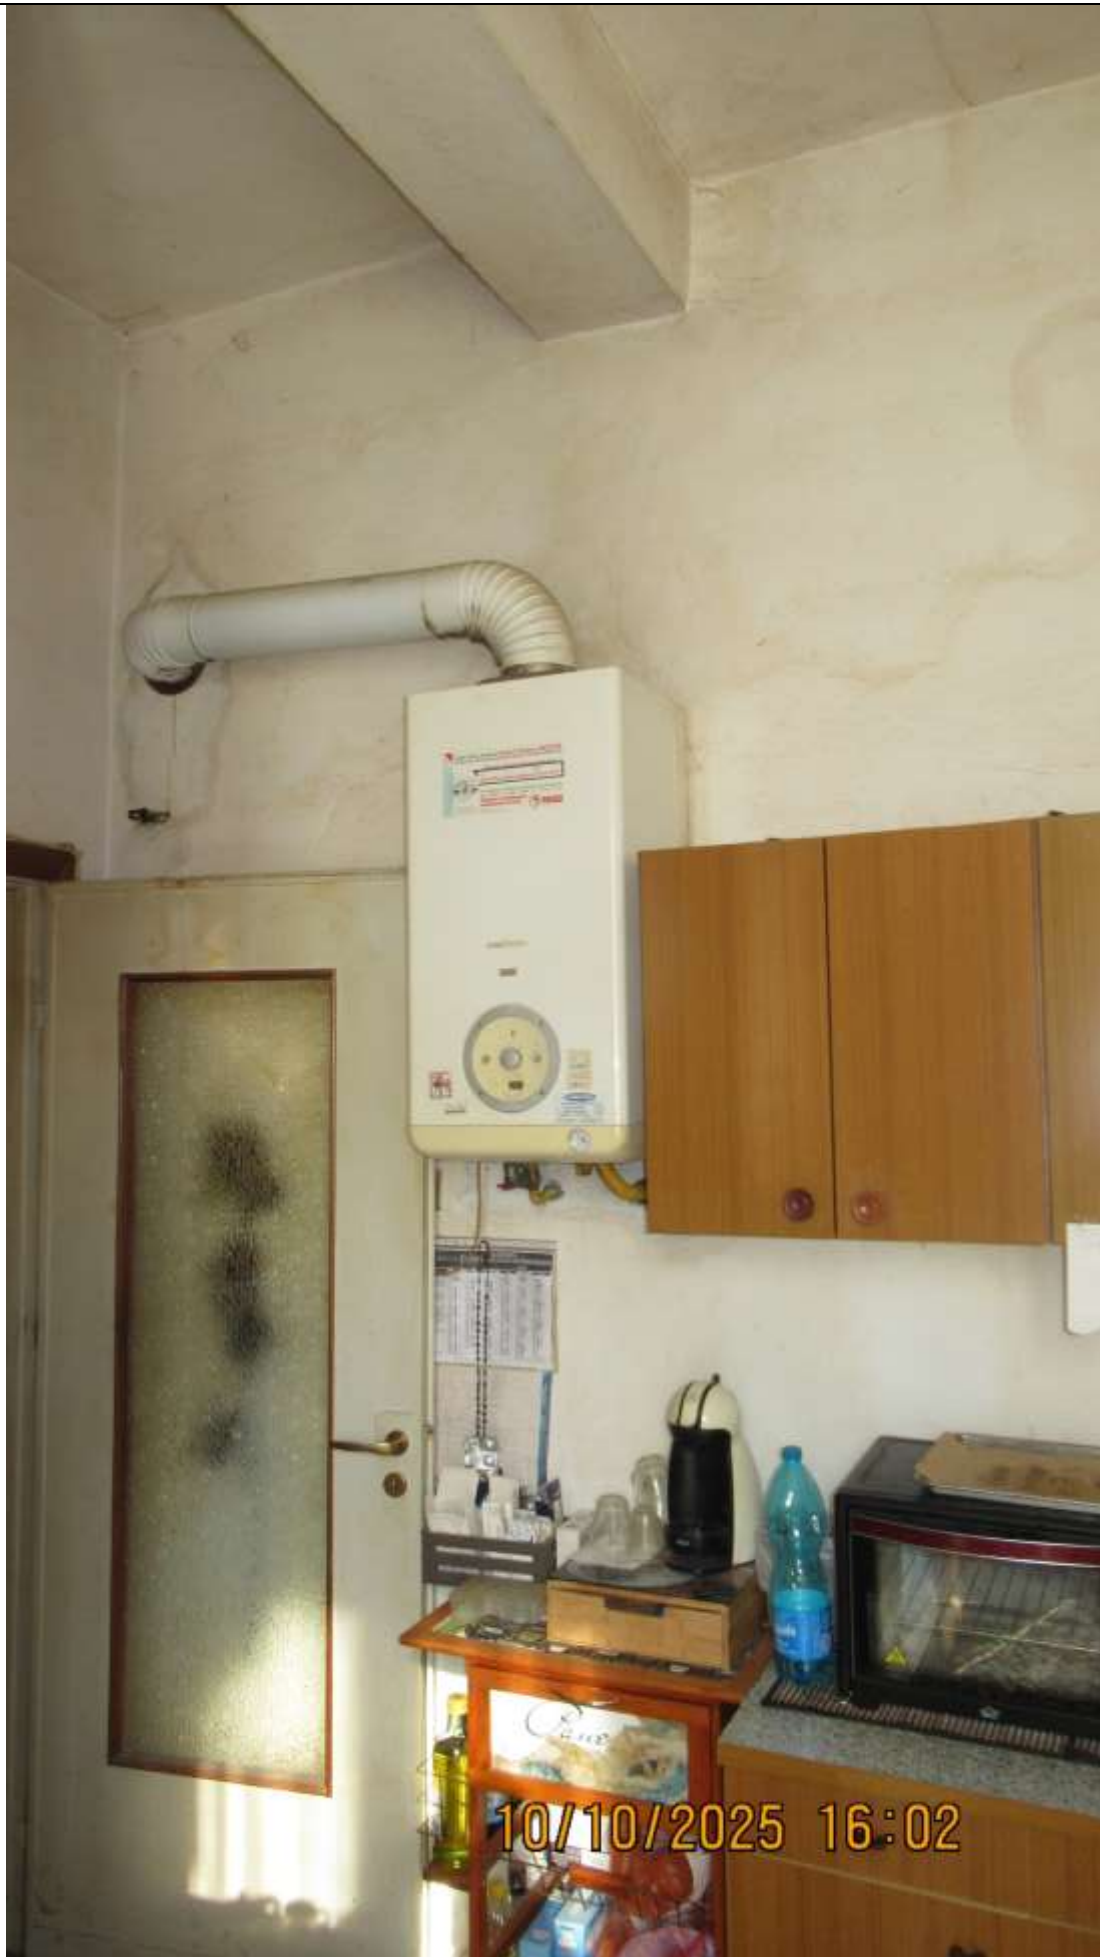
Lo scrivente rileva che, al momento del sopralluogo, l'unità immobiliare si presentava in condizioni manutentive complessivamente scadenti, con diffuse fessurazioni delle superfici, evidenti tracce di pregressi fenomeni infiltrativi e maculature estese sulle superfici verticali, indicative di uno stato di

- 1) incaricare un professionista per redigere una pratica per la regolarizzazione delle difformità riscontrate
- 2) Incaricare un ingegnere strutturista per verificare e analizzare le fessurazioni presenti ed effettuare gli opportuni interventi.
- 3) Verificare e all'occorrenza effettuare la sistemazione dell'impianto elettrico, riscaldamento, idrico per adeguarli alla normativa vigente
- 4) Eventualmente richiedere una nuova agibilità visto che non è noto allo scrivente l'esistenza di quest'ultima
- 5) Sostituzione di tutti gli infissi e persiane
- 6) Verifica delle canna fumaria e relativa idoneità.
- 7) Sostituzione delle serrature
- 8) Sistemazione ed eventuale ripristino dei parapetti dei balconi
- 9) Verifica se ancora ad oggi persistono le infiltrazioni

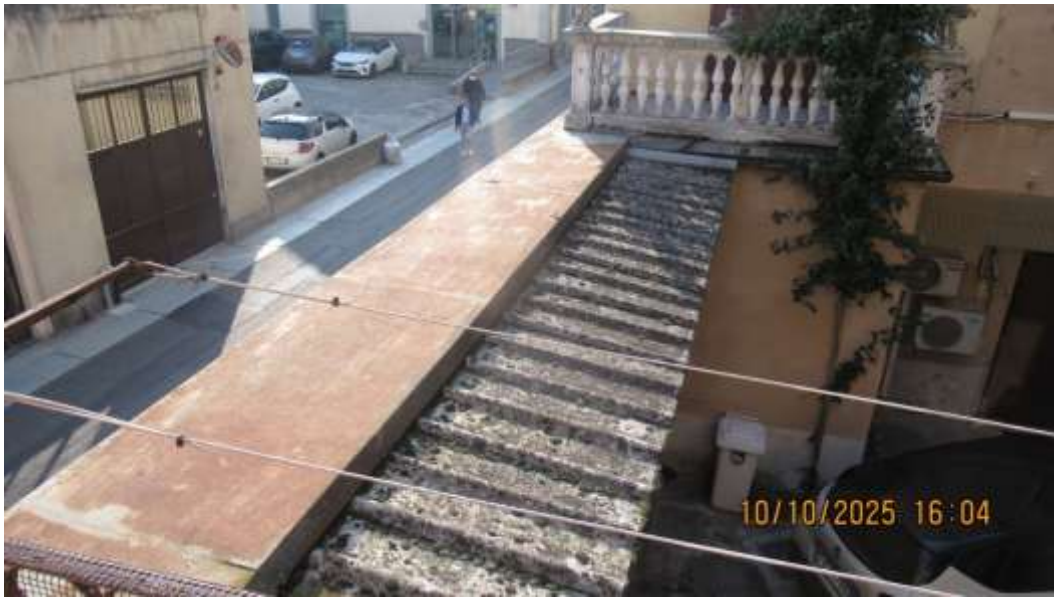
Con riferimento alle parti comuni, ed in particolare alla tettoia sovrastante l'accesso carraio, si rileva la presenza di lastre in fibrocemento, in ordine alle quali non è stato possibile per lo scrivente accertare, in assenza di specifiche indagini analitiche di laboratorio, l'eventuale contenuto di fibre di amianto (c.d. eternit).

Si ritiene pertanto necessario procedere a verifiche analitiche specialistiche, finalizzate all'accertamento della composizione dei materiali; qualora tali verifiche dovessero evidenziare la presenza di amianto, il condominio sarà tenuto ad attivare i conseguenti adempimenti previsti dalla normativa vigente in materia di tutela della salute pubblica e dell'ambiente, restando estranea ogni valutazione di competenza dello scrivente in ordine alle modalità operative di bonifica.
