LIQUIDAZIONE GIUDIZIALE N. 119/2024: [REDACTED] SRL

PERIZIA DI STIMA BENI MOBILI E IMMOBILI

- 1. PIENA PROPRIETÀ DI NEGOZIO CON LABORATORIO
ADIBITO A PESCHERIA IN VIA ACHIELLE POZZI 5 A
CARPENEDOLO (BS)**

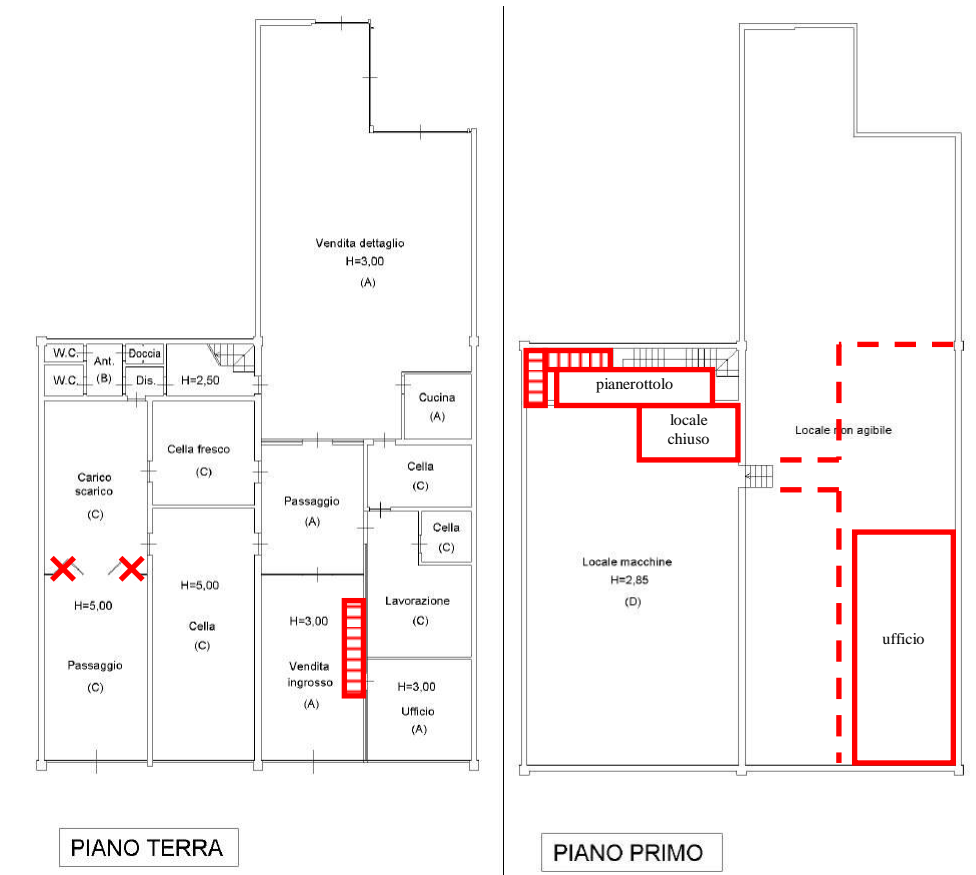
- al piano terra, nel locale vendita all'ingrosso, è stata realizzata una scala interna in metallo che conduce al piano primo soprastante il locale ufficio e lavorazione;
- al piano primo sul solaio soprastante l'ufficio e il locale lavorazione è stato realizzato un ufficio;
- al piano primo nel locale macchine è stato realizzato un locale chiuso a cui non si è avuto accesso;
- la scala in muratura che conduce dal piano terra al piano primo è stata modificata [REDACTED] un pianerottolo intermedio;
- non è stata realizzata la separazione tra il "passaggio" e il "carico scarico";

Nel seguente estratto della planimetria catastale vengono indicate le difformità riscontrate.

- il costo necessario per la posa fornitura e posa di nuovi quadrotti in cartongesso per il controsoffitto del piano terra quantificati a corpo in € 7.000,00;
- il costo necessario per la demolizione della scala e dell'ufficio realizzato sul solaio dichiarato non accessibile quantificato a corpo in € 6.000,00; cautelativamente, ai fini della presente relazione di stima, tali difformità vengono considerate non sanabili;
- il costo necessario per la pratica di sanatoria, la cui fattibilità è da accertare presso gli uffici comunali preposti, quantificato a corpo in € 2.000,00 inerente alle difformità della scala in muratura di accesso al locale macchine e delle tramezze presenti su tale solaio;
