Tribunale di Palermo
Sezione VI Esecuzioni Immobiliari
R.G.Es. 169/2024
LOTTO UNICO
Esperto stimatore: Arch. Giulia Cusmano

PERIZIA DI STIMA IMMOBILIARE
LOTTO UNICO

Appartamento di tipo popolare in Palermo, via Ai Fossi n. 45, piano secondo
Foglio 35, p.lla 765, sub 3

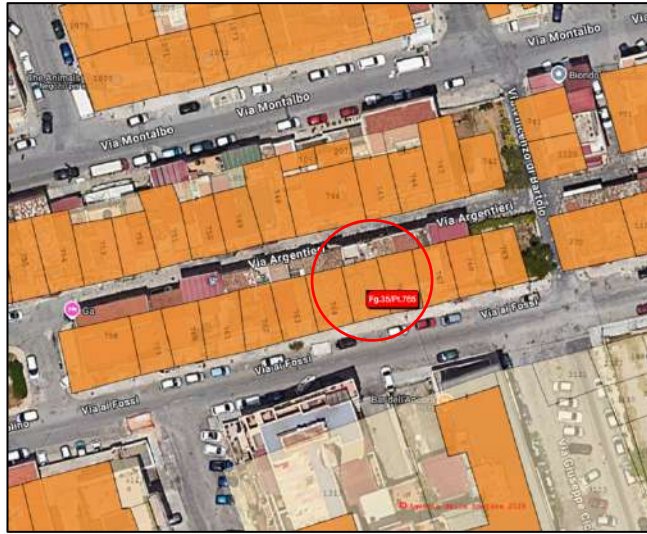
Sovrapposizione ortofoto attuale e mappa
catastale tratta da Stimatrix forMaps

Ai fini dell'esatta individuazione dell'immobile oggetto del pignoramento si è effettuato un raffronto tra una ortofoto satellitare attuale e la mappa catastale con l'ausilio del portale Stimatrix forMaps (**All. n. 1**), riscontrando la corrispondenza tra quanto pignorato e la situazione reale dei luoghi. Eventuali disallineamenti sono dovuti alla non perfetta sovrapposizione grafica tra foto satellitare e mappa catastale.
