Tribunale di Milano

RELAZIONE DI STIMA

LOTTO 2: unità immobiliare in MILANO (MI), via Deledda Grazia n. 10

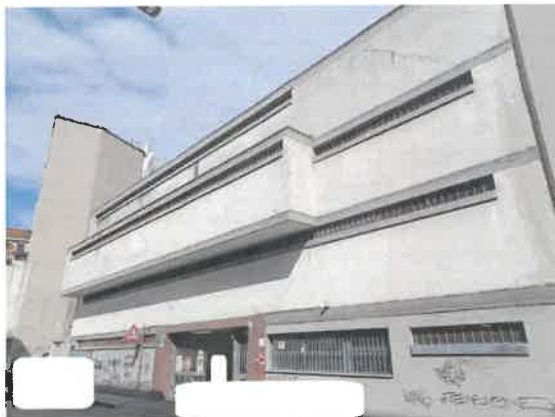
Autosilo

La struttura è costituita interamente da boxes, si eleva per quattro piani fuori terra, oltre cinque interrati, è dotata di ascensore interno, di cancello automatizzato con telecomando, ed è presente l'impianto d'allarme con la videosorveglianza attiva h 24.

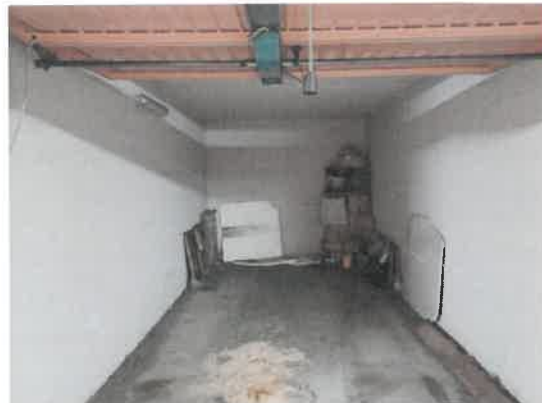
Box

- pareti: parte in blocchetti stilati di calcestruzzo alleggerito e parte in muri di calcestruzzo armato;
- pavimento: è costituito da un battuto di cemento liscio;
- porta d'accesso: serranda basculante con apertura elettrificata;
- altezza interna: l'altezza interna misurata è di circa 2,40 m.
- condizioni generali: discrete.
