**Tribunale di Benevento**  
**PROCEDURA DI ESECUZIONE IMMOBILIARE**

N° Gen. Rep. **130/2023**  
Data udienza di comparizione parti ex art. 569 c.p.c.:  
**06/03/2024**

**LOTTO 1 :** Piena proprietà di una porzione immobiliare con destinazione residenziale, di due vani ed accessori, dislocata tra piano terra e primo (Sottotetto), ubicata nel Comune di Benevento (BN) alla Via Ponticelli, n.140, catastalmente censita al foglio 83 p.lla 203 sub 9.

**LOTTO 2:** Piena proprietà di una porzione immobiliare con destinazione residenziale, di un vano oltre accessori, dislocata tra piano terra e seminterrato, ubicata nel Comune di Benevento (BN) alla Via Ponticelli, n.140, catastalmente censita al foglio 83 p.la 203 sub 10.

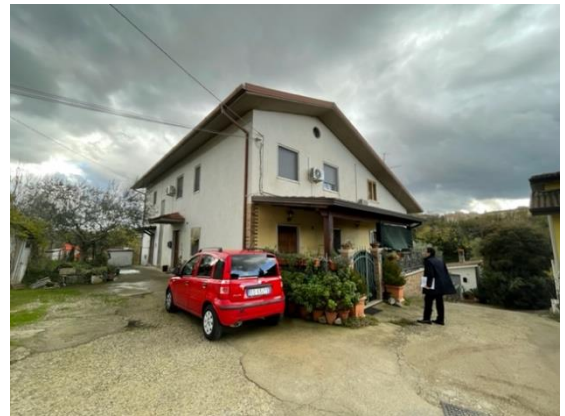
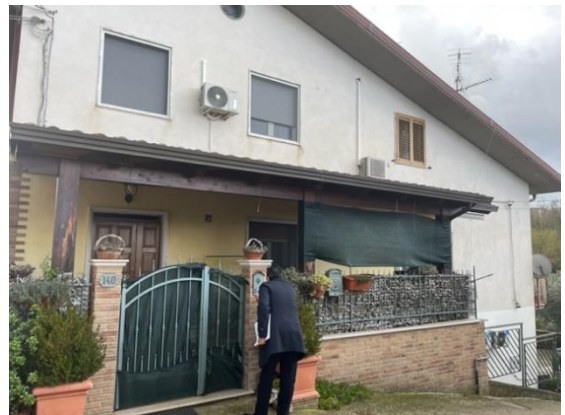
Particolare facciata del fabbricato ed ingresso

L'intero edificio è realizzato con struttura portante in muratura di tufo, i solai piani sono in laterocemento;

La struttura della copertura è in laterocemento a doppia falda inclinata, con sovrastante manto di tegole in argilla.

Le murature sono rifinite con intonaco e sovrastante finitura a tinteggiatura.

Le partizioni interne sono realizzate parte in laterizio e parte in muratura di tufo, gli intonaci sono del tipo civile con finitura a tinteggiatura del tipo lavabile.

Internamente l'unità abitativa, risulta rifinita con pavimentazione in gres porcellanato, i rivestimenti sono in ceramica, gli infissi interni sono in legno tamburato mentre quelli esterni sono in

alluminio con avvolgibili in pvc.

Gli impianti (idrico, elettrico e di riscaldamento), sono realizzati sottotraccia, funzionanti ed in normale stato manutentivo. Per gli stessi non è stata fornita alcuna certificazione di conformità.

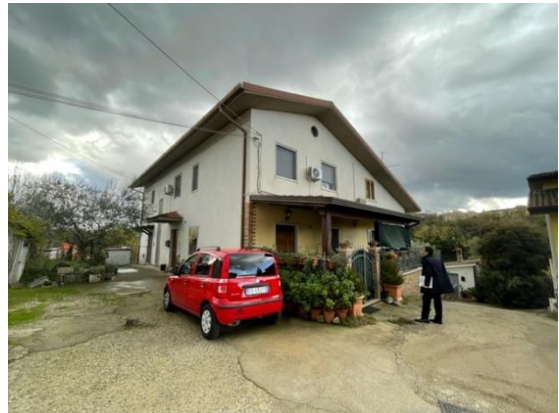
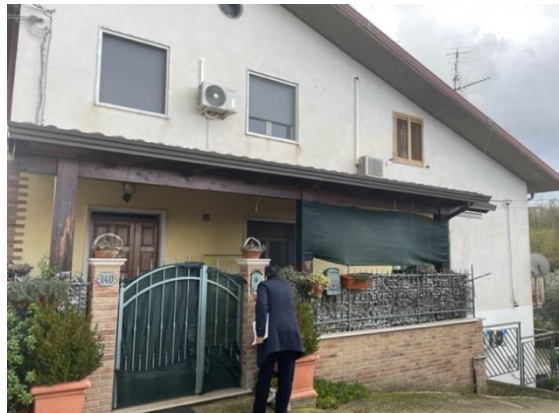
Particolare facciata del fabbricato ed ingresso

L'intero edificio è realizzato con struttura portante in muratura di tufo, i solai piani sono in laterocemento;

La struttura della copertura è in laterocemento a doppia falda inclinata, con sovrastante manto di tegole in argilla.

Le murature sono rifinite con intonaco e sovrastante finitura a tinteggiatura.

Le partizioni interne sono realizzate parte in laterizio e parte in muratura di tufo, gli intonaci sono del tipo civile con finitura a tinteggiatura del tipo lavabile.

Internamente l'unità abitativa, risulta rifinita con pavimentazione in gres porcellanato al piano terra in clinker al piano seminterrato, i rivestimenti sono in ceramica, gli infissi interni sono in legno tamburato mentre quelli esterni sono in alluminio con avvolgibili in pvc.

Gli impianti (idrico, elettrico e di riscaldamento), sono realizzati sottotraccia, funzionanti ed in normale stato manutentivo. Per gli stessi non è stata fornita alcuna certificazione di conformità.

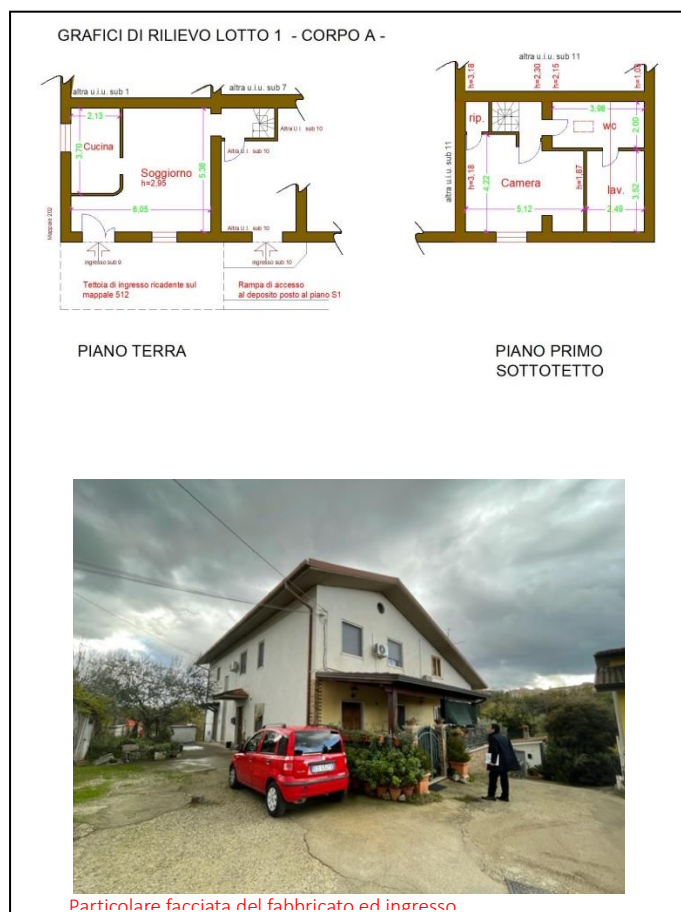
è ubicata la scala di accesso al piano primo (sottotetto);

il piano primo (sottotetto) si compone di: disimpegno, camera da letto, bagno, lavanderia e ripostiglio;

L'intero edificio è realizzato con struttura portante in muratura di tufo, i solai piani sono in laterocemento;

La struttura della copertura è in laterocemento a doppia falda inclinata, con sovrastante manto di tegole in argilla.

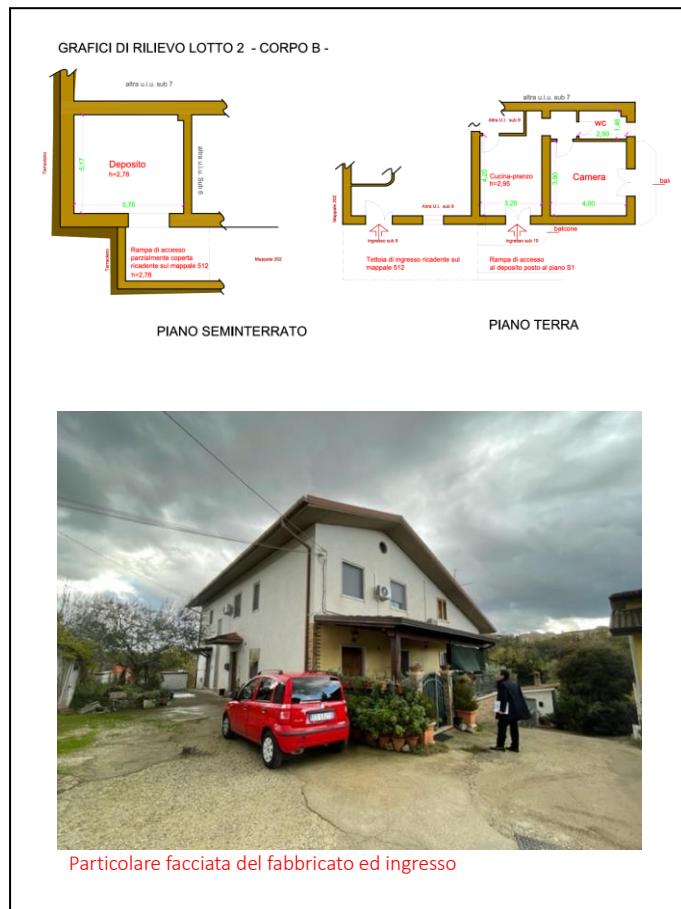
il piano Seminterrato ospita un locale deposito\autorimessa a cui si accede attraverso la corte esterna ricadente sul mappale 202 del foglio 83 (catastralmente censito come Ente Urbano), sul versante Sud del fabbricato;

L'intero edificio è realizzato con struttura portante in muratura di tufo, i solai piani sono in

laterocemento;

La struttura della copertura è in laterocemento a doppia falda inclinata, con sovrastante manto di tegole in argilla.
