## **TRIBUNALE ORDINARIO DI TORINO**

Procedimento Esecutivo R.G. n° **369/2025**

Porzione terra-cielo di edificio residenziale con giardino  
pertinenziale in Cumiana (TO) Strada Villar Basso n.52

### **CONSULENZA TECNICA D'UFFICIO**

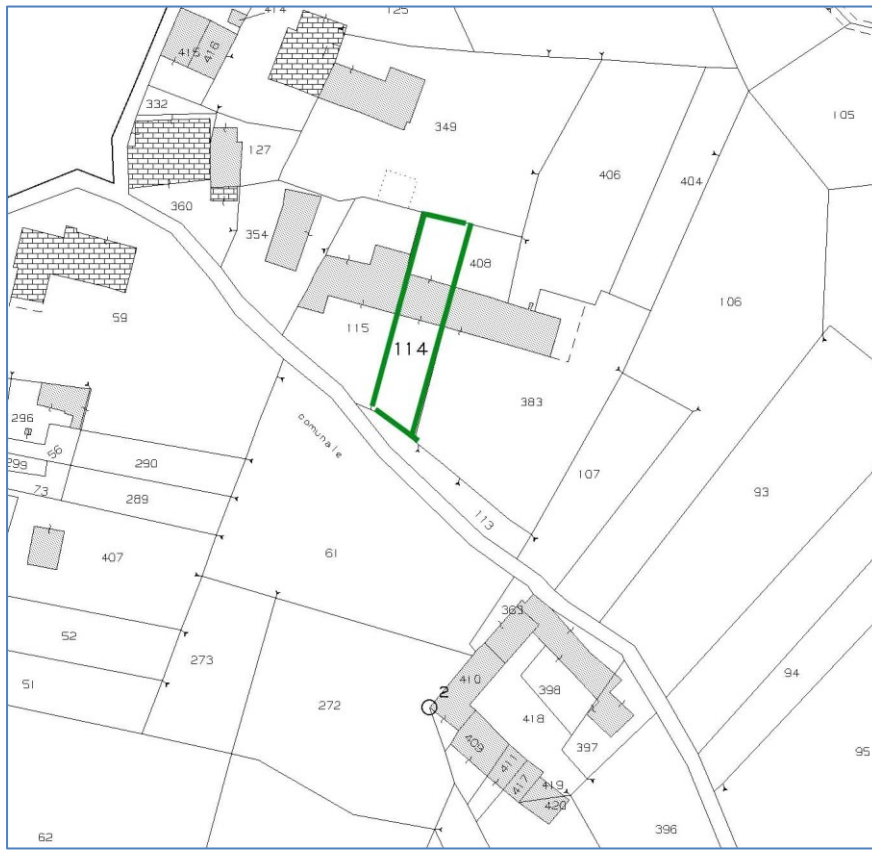
in ordine alla reale consistenza degli immobili come sopra descritti, lo scrivente segnala che le planimetrie catastale attualmente in atti, **rappresentano correttamente gli immobili in oggetto;**

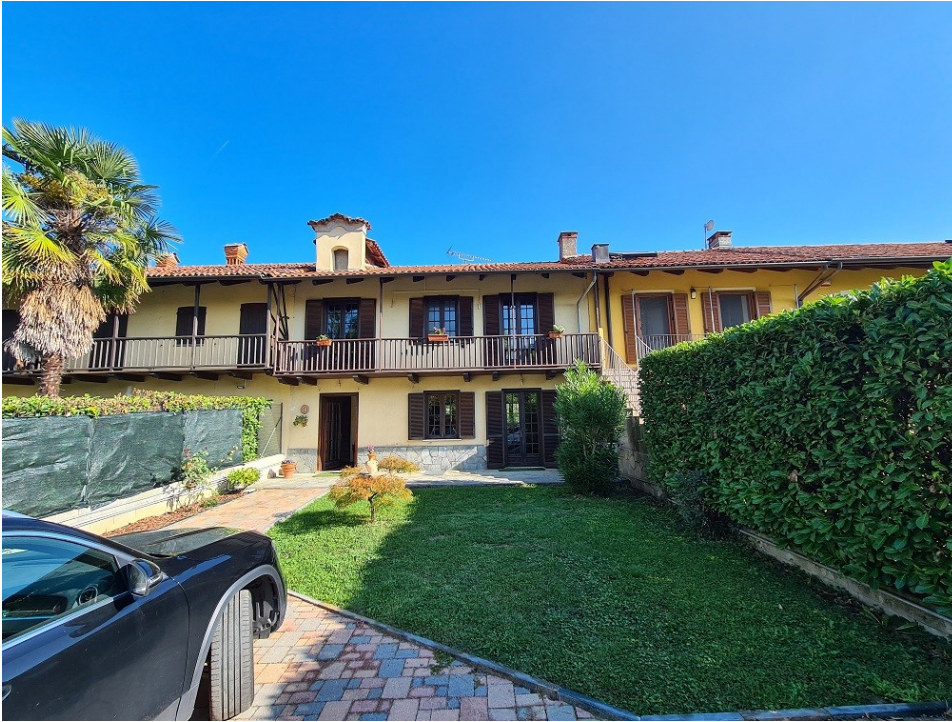
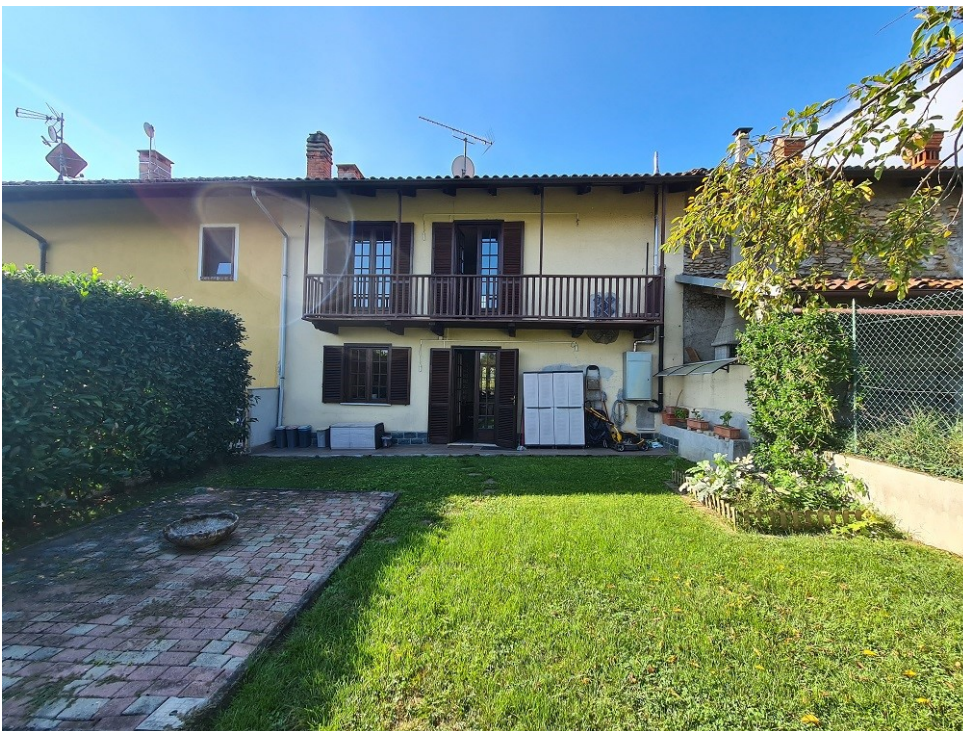
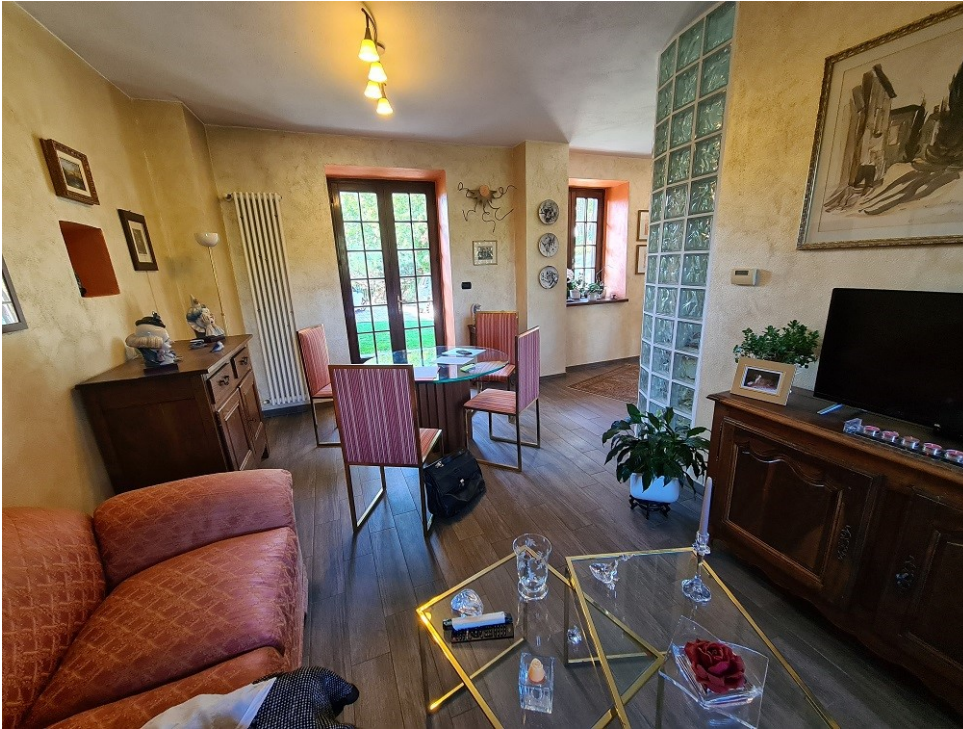
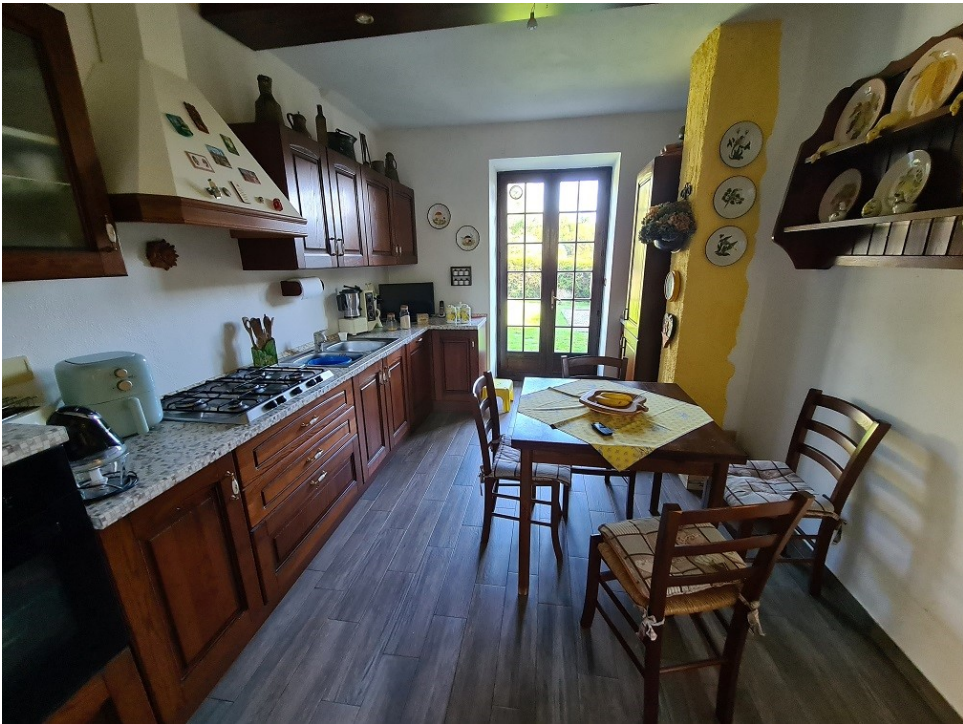
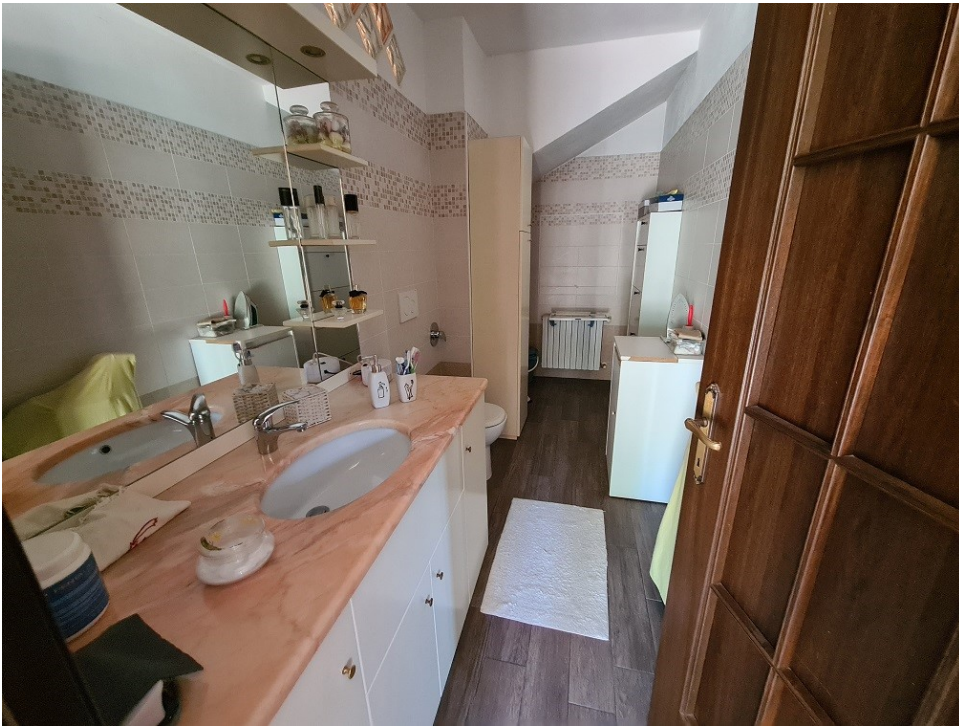
- Pavimenti: piastrelle di gres ceramicato in tutti i locali, di recente installazione.
- Le pareti ed i soffitti sono intonacati e tinteggiati; le pareti dei bagni e dell'angolo cottura risultano rivestite in piastrelle di ceramica; con precisazione che il soffitto della camera sud-ovest reca evidenti segni di infiltrazione di acqua meteo proveniente dalla copertura.
- Impianto elettrico di tipo sottotraccia, con quadretto alloggio e salvavita; accessori ed apparecchi di tipo medio.
- Impianto di riscaldamento a circolazione d'acqua di tipo autonomo, con caldaietta esterna a metano.
- Infissi esterni di legno con vetro semplice; quelli interni di legno tamburato.
- I servizi igienici risulta normalmente attrezzati con lavabo, bidet, tazza w.c., doccia, attacco lavatrice; gli accessori e la rubinetteria sono normalmente funzionanti, di tipo medio.

- I due giardini, parzialmente pavimentati in blocchetti di calcestruzzo, sono condotti a prato.
