## *Consulenza Tecnica di Ufficio*

N° 243/2009 Ruolo Generale delle Esecuzioni

Pignoramento immobiliare: stima di un fabbricato.

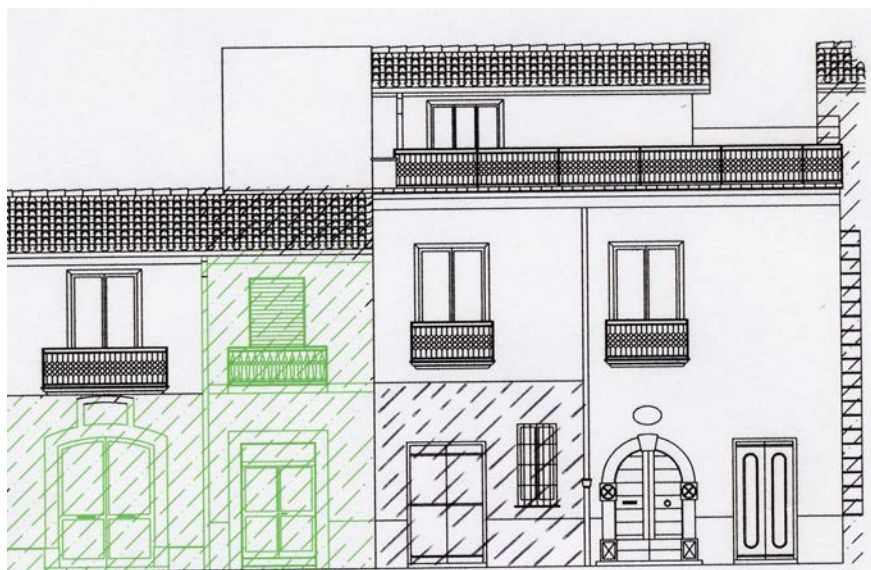
- **PROSPETTO FRONTALE DEL FABBRICATO -**  
(su P.zza Immacolata)

Come si può osservare, l'immobile si sviluppa su due piani fuori terra e un ulteriore piano mansardato. La concessione edilizia n°10/2003 rilasciata dal Comune di San Giorgio il 17 marzo 2003 (cfr. all. n°2), riporta che la sua attuale destinazione, rispetto a quella originaria di abitazione, è ad attività commerciale (cat. D8) e, in particolare, essa è relativa proprio a una serie di lavori di adeguamento e riattazione dell'immobile perché la sua variazione di destinazione d'uso passasse da quella abitativa a quella commerciale. In particolare l'intervento era stato diretto al miglioramento dei servizi tecnologici e alla parziale trasformazione delle caratteristiche tipologiche dell'originario fabbricato, sì da realizzare un'accogliente struttura – di sobria eleganza - destinata alla ristorazione. Per dovere di completezza evidenzio, inoltre, che con istanza presentata al Comune di San Giorgio del Sannio in data 19/04/05, prot. n°6658 (cfr. all. n°3), XX XXXXXXXX Xxxxxxx presentava ulteriore Richiesta di Permesso per costruire in variante al precedente Permesso n°10/2003 del 10/02/03 e, in particolare, tale richiesta nasceva dall'intenzione di apportare alcune modifiche, attuando, in particolare, un intervento finalizzato all'adeguamento della copertura e delle pareti laterali alla scala a chiocciola che collega il piano primo al piano secondo nonché la realizzazione di una parete per l'allocatione delle varie unità di climatizzazione. Fatte queste necessarie precisazioni e

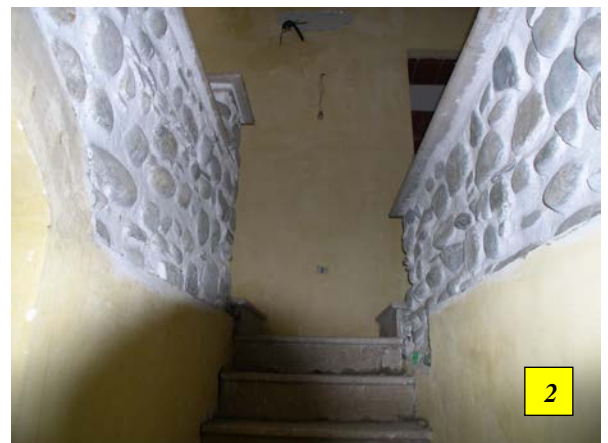
Struttura portante in muratura ordinaria e laterizi. Solai parte in c.a. e parte in laterizio; murature in laterizio; copertura a falde con manto di tegole. La facciata del fabbricato che dà direttamente sulla p.zza Immacolata conserva l'architettura originaria e le due diverse colorazione frontali (rosa anticato e giallo tenue) connotano, rispettivamente, il piano

terraceo e il primo piano con mansarda soprastante. Scala interna in muratura (foto 2) che collega il vano terraneo con il solo primo piano. Quest'ultimo, invece, è collegato con il

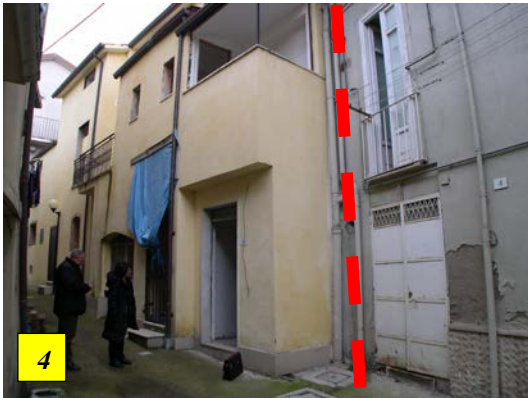
- *Lato Vico I Casale (DEP + ING. in plan.)* – La porzione di fabbricato prospiciente il retrostante Vico I Casale viene individuata dal civico n°6 e, nella fotografia n°4,

essa si trova alla sinistra del tratteggio in rosso (a destra la proprietà è

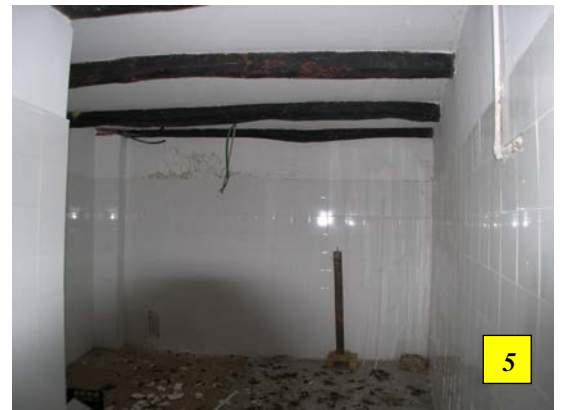
identificata dalla p.lla 390 appartenente ad altra Ditta). La proprietà del debitore si limita a un piccolo vano deposito (foto n°5), pavimentato e con piastrelle alle pareti a quasi tutt'altezza. Per dovere di completezza, si evidenzia, infine, che, sempre sul predetto Vico l'unità immobiliare gode di un accesso diretto, chiuso da inferriata, per il tramite di una scala che porta direttamente al primo piano.

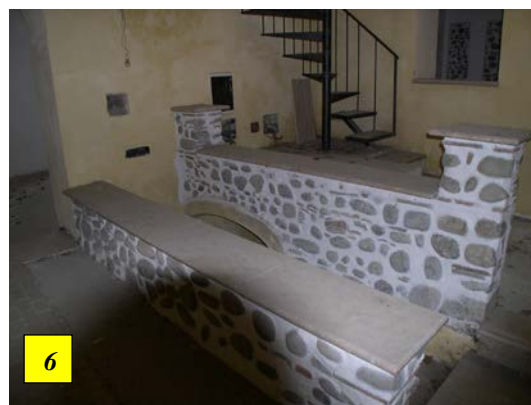
Questa piccola superficie, che insiste al primo piano, funge da area di accesso ai vani veri e propri, rappresentati da due ampie sale e dai servizi. In tale disimpegno vi si accede dalla scala che, nella parte terminale, è delimitata da due muretti in pietra a facciavista, sovrastati da una lastra in marmo (foto n°6).

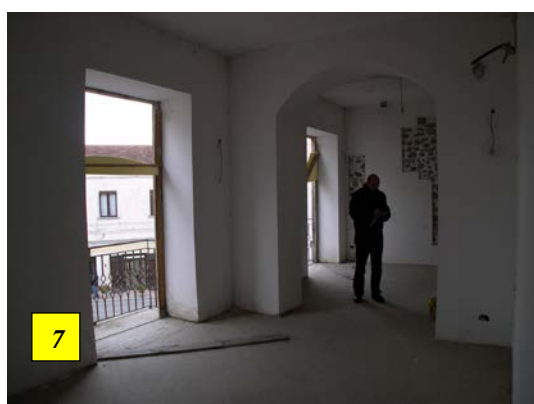
disimpegno si accede a due vani (**SALA mq.35** in plan.) di cui il primo, con affaccio su piazza

Immacolata (foto n°7), è privo di infissi e dispone di due balconi con ringhiera d'epoca, in ferro battuto, e un altro, più interno (foto n°8), con funzione di raccordo intermedio con i vani dell'area retrostante, con affaccio su Vico I Casale. Un terzo vano, sempre con

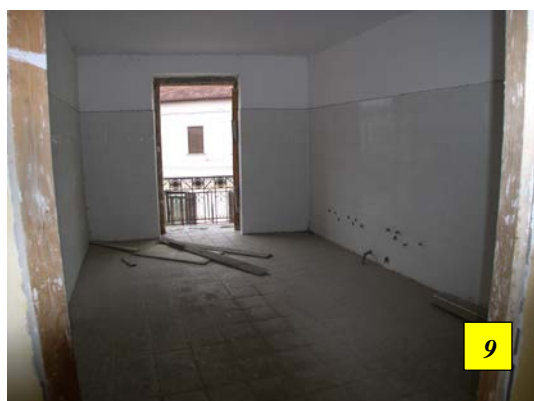
affaccio sulla piazza e dotato di balcone con le medesime caratteristiche già illustrate in precedenza, ha funzione di locale cucina (**CUCINA** in plan.) in quanto dotato di tutte le relative predisposizioni (foto n°9). Le pareti sono piastrellate.

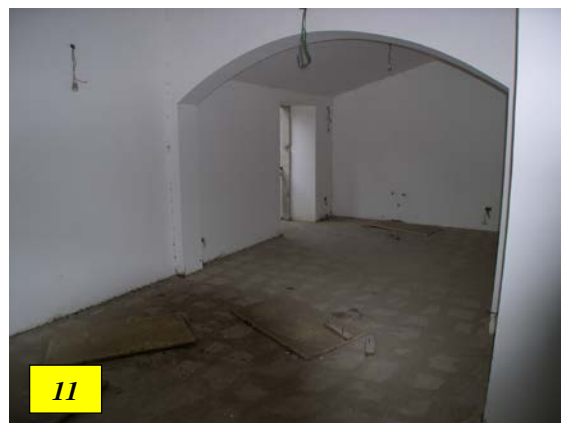
- *Lato Vico I Casale* – Lungo questo lato insistono tre vani di cui uno, di forma trapezoidale (**DEP mq.10** in plan.), è in collegamento con il locale cucina precedentemente descritto ed è, a sua volta, dotato di un piccolo bagno posizionato sul ballatoio (**WC** in plan.). Dei restanti due vani, il primo (**SALA mq.22** in plan.) ha un affaccio tramite un balconcino ed è contiguo a un piccolo

ripostiglio (*DEP mq.2* in plan.) - foto n°10 - e il secondo è dotato di due aperture con ringhiera ma prive di ballatoio (*SALA mq.33* in plan.) - foto n°11 -.

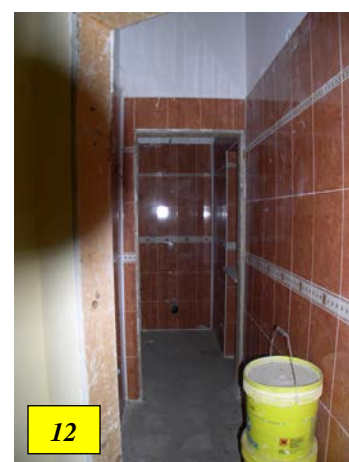
• *Servizi* – In questo primo piano sono presenti tre piccoli bagni, di cui due direttamente contigui tra loro (*WC mq.11* in plan.) - foto n°12 -, dotati delle relative predisposizioni (tubazioni, scarichi ecc.), debitamente piastrellati a tutt'altezza ma privi dei sanitari.

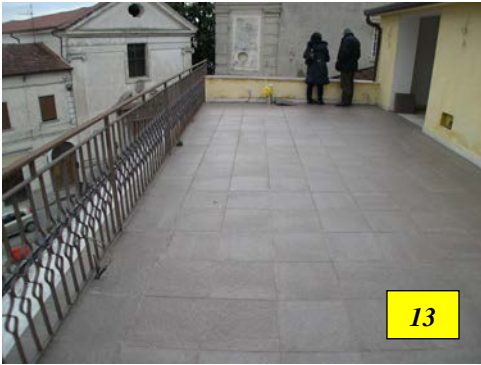
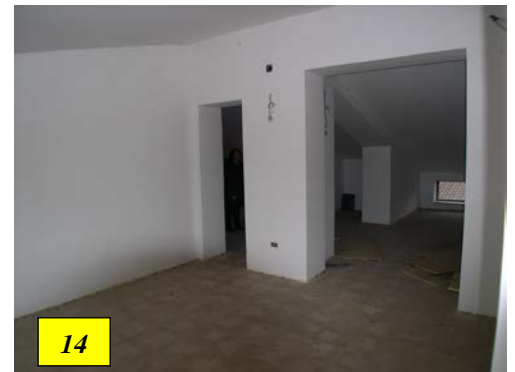
Questo piano, come si evince chiaramente dalla allegata planimetria, è composto da tre vani, un piccolo bagno e un ampio terrazzo pavimentato e delimitato da una ringhiera d'epoca, in ferro battuto (foto

n°13). Sotto il profilo delle finiture vale quanto ho già descritto a proposito del piano primo. Riguardo alla zona coperta (foto n°14) e rinviando, per la determinazione delle superfici, ad altra parte di tale lavoro, si evidenzia che l'altezza dei vani varia dai m.2,60 in prossimità della terrazza ai m. 3,15 della parte intermedia, fino a raggiungere m.1,30 della porzione distale, sul fronte del Vico I Casale.
