Tribunale di Rovigo
Procedura di Esecuzione Immobiliare

N° Gen.Rep. 143/2025

**RAPPORTO DI VALUTAZIONE
LOTTO UNICO**

Beni in **Casale di Scodosia (PD)**

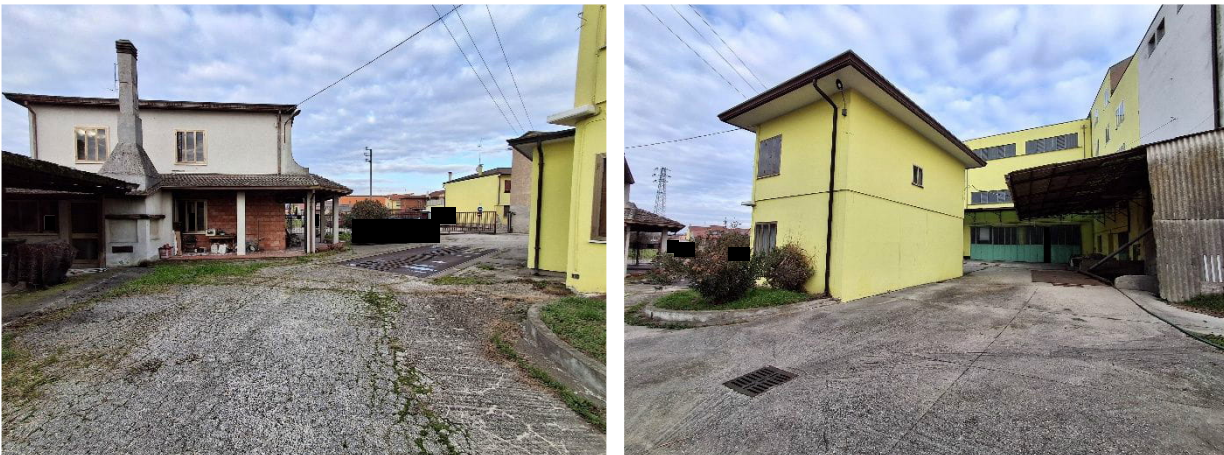
Figura 2: area di corte comune (bcnc sub 6)
