RELAZIONE TECNICA

- porzione di fabbricato bifamiliare diviso da cielo a terra sviluppata al piano terra e primo e completa di scoperto esclusivo, ubicata in Teolo via San Daniele n. 55.

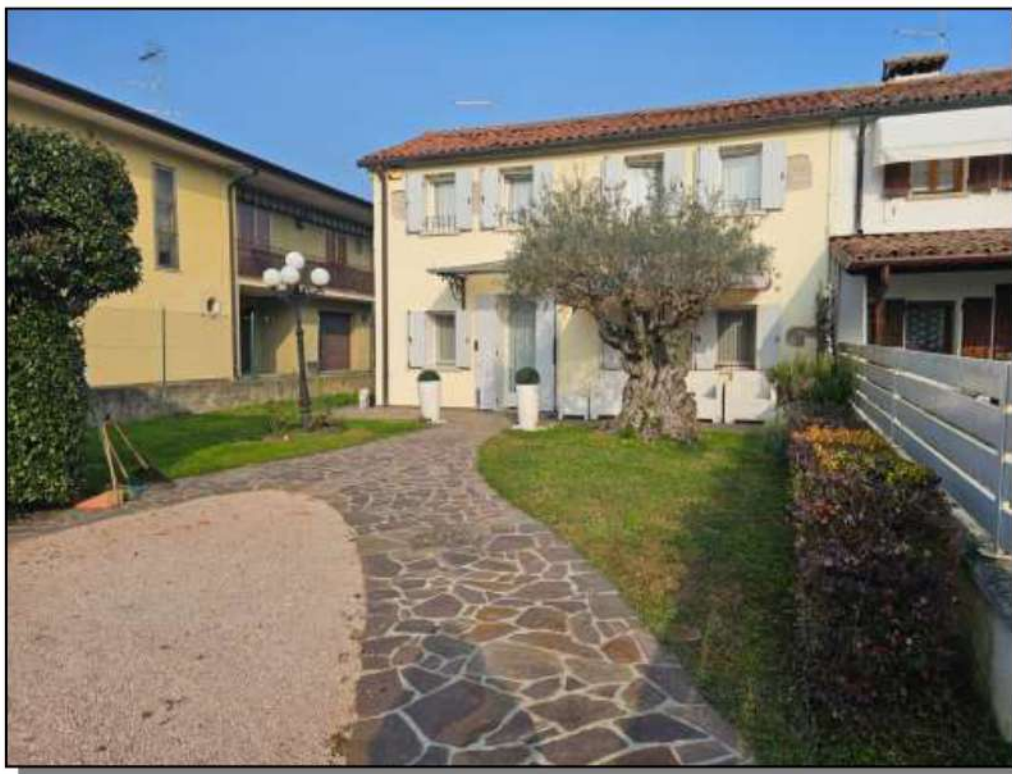
Veduta del fronte principale dell'immobile oggetto di esecuzione immobiliare.

Esternamente il fabbricato si mostra in buono stato manutentivo con una finitura di colore giallo con alcune porzioni in mattoni faccia a vista; solo lungo il fronte nord si trovano alcune macchie di umidità.

Si notano alcune pensiline metalliche con copertura impermeabile trasparente a protezione delle porte di accesso e di alcune finestre, su tutti i fronti del fabbricato, tali protezioni non autorizzate, saranno oggetto di rimozione.
